通学路対策箇所図(海老根小学校)

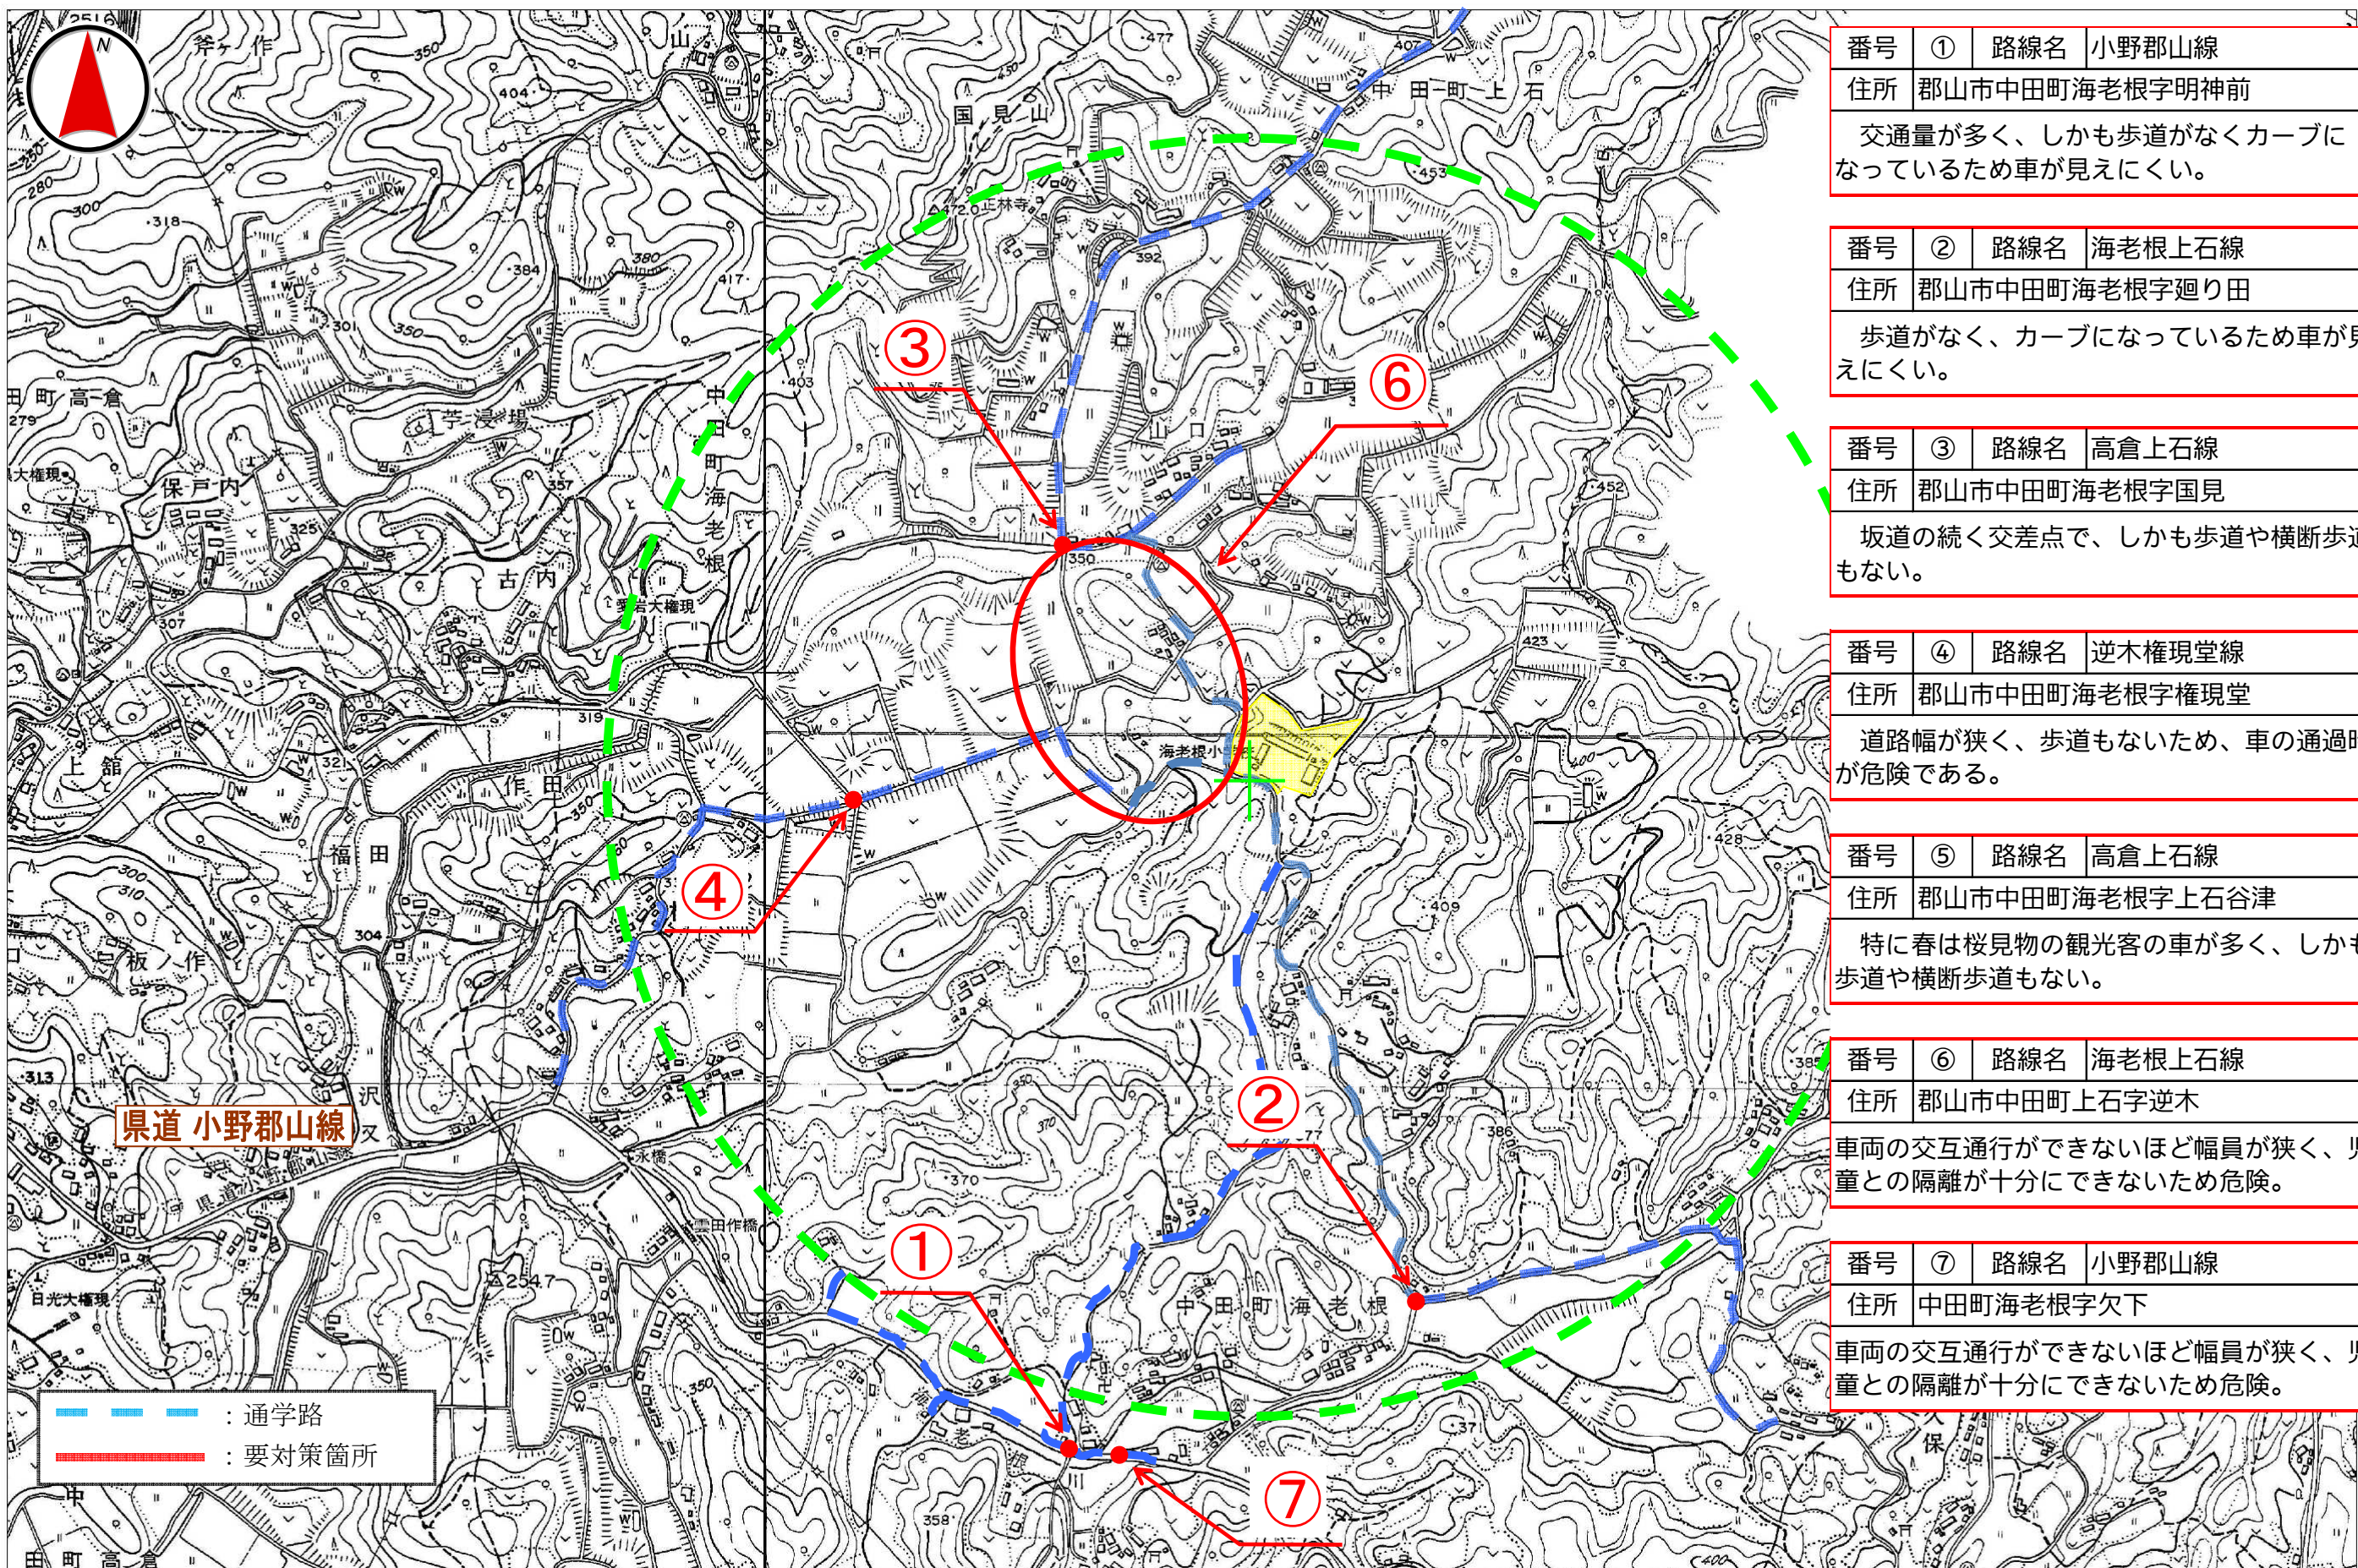
番号 ① 路線名 小野郡山線

交通量が多く、しかも歩道がなくカーブになっているため車が見えにくい。

番号 ② 路線名 海老根上石線

歩道がなく、カーブになっているため車が見えにくい。

番号 ③ 路線名 高倉上石線

坂道の続く交差点で、しかも歩道や横断歩道もない。

番号 ④ 路線名 逆木権現堂線

道路幅が狭く、歩道もないため、車の通過時が危険である。

番号 ⑤ 路線名 高倉上石線

特に春は桜見物の観光客の車が多く、しかも歩道や横断歩道もない。

番号 ⑥ 路線名 海老根上石線

車両の交互通行ができないほど幅員が狭く、児童との隔離が十分にできないため危険。

番号 ⑦ 路線名 小野郡山線

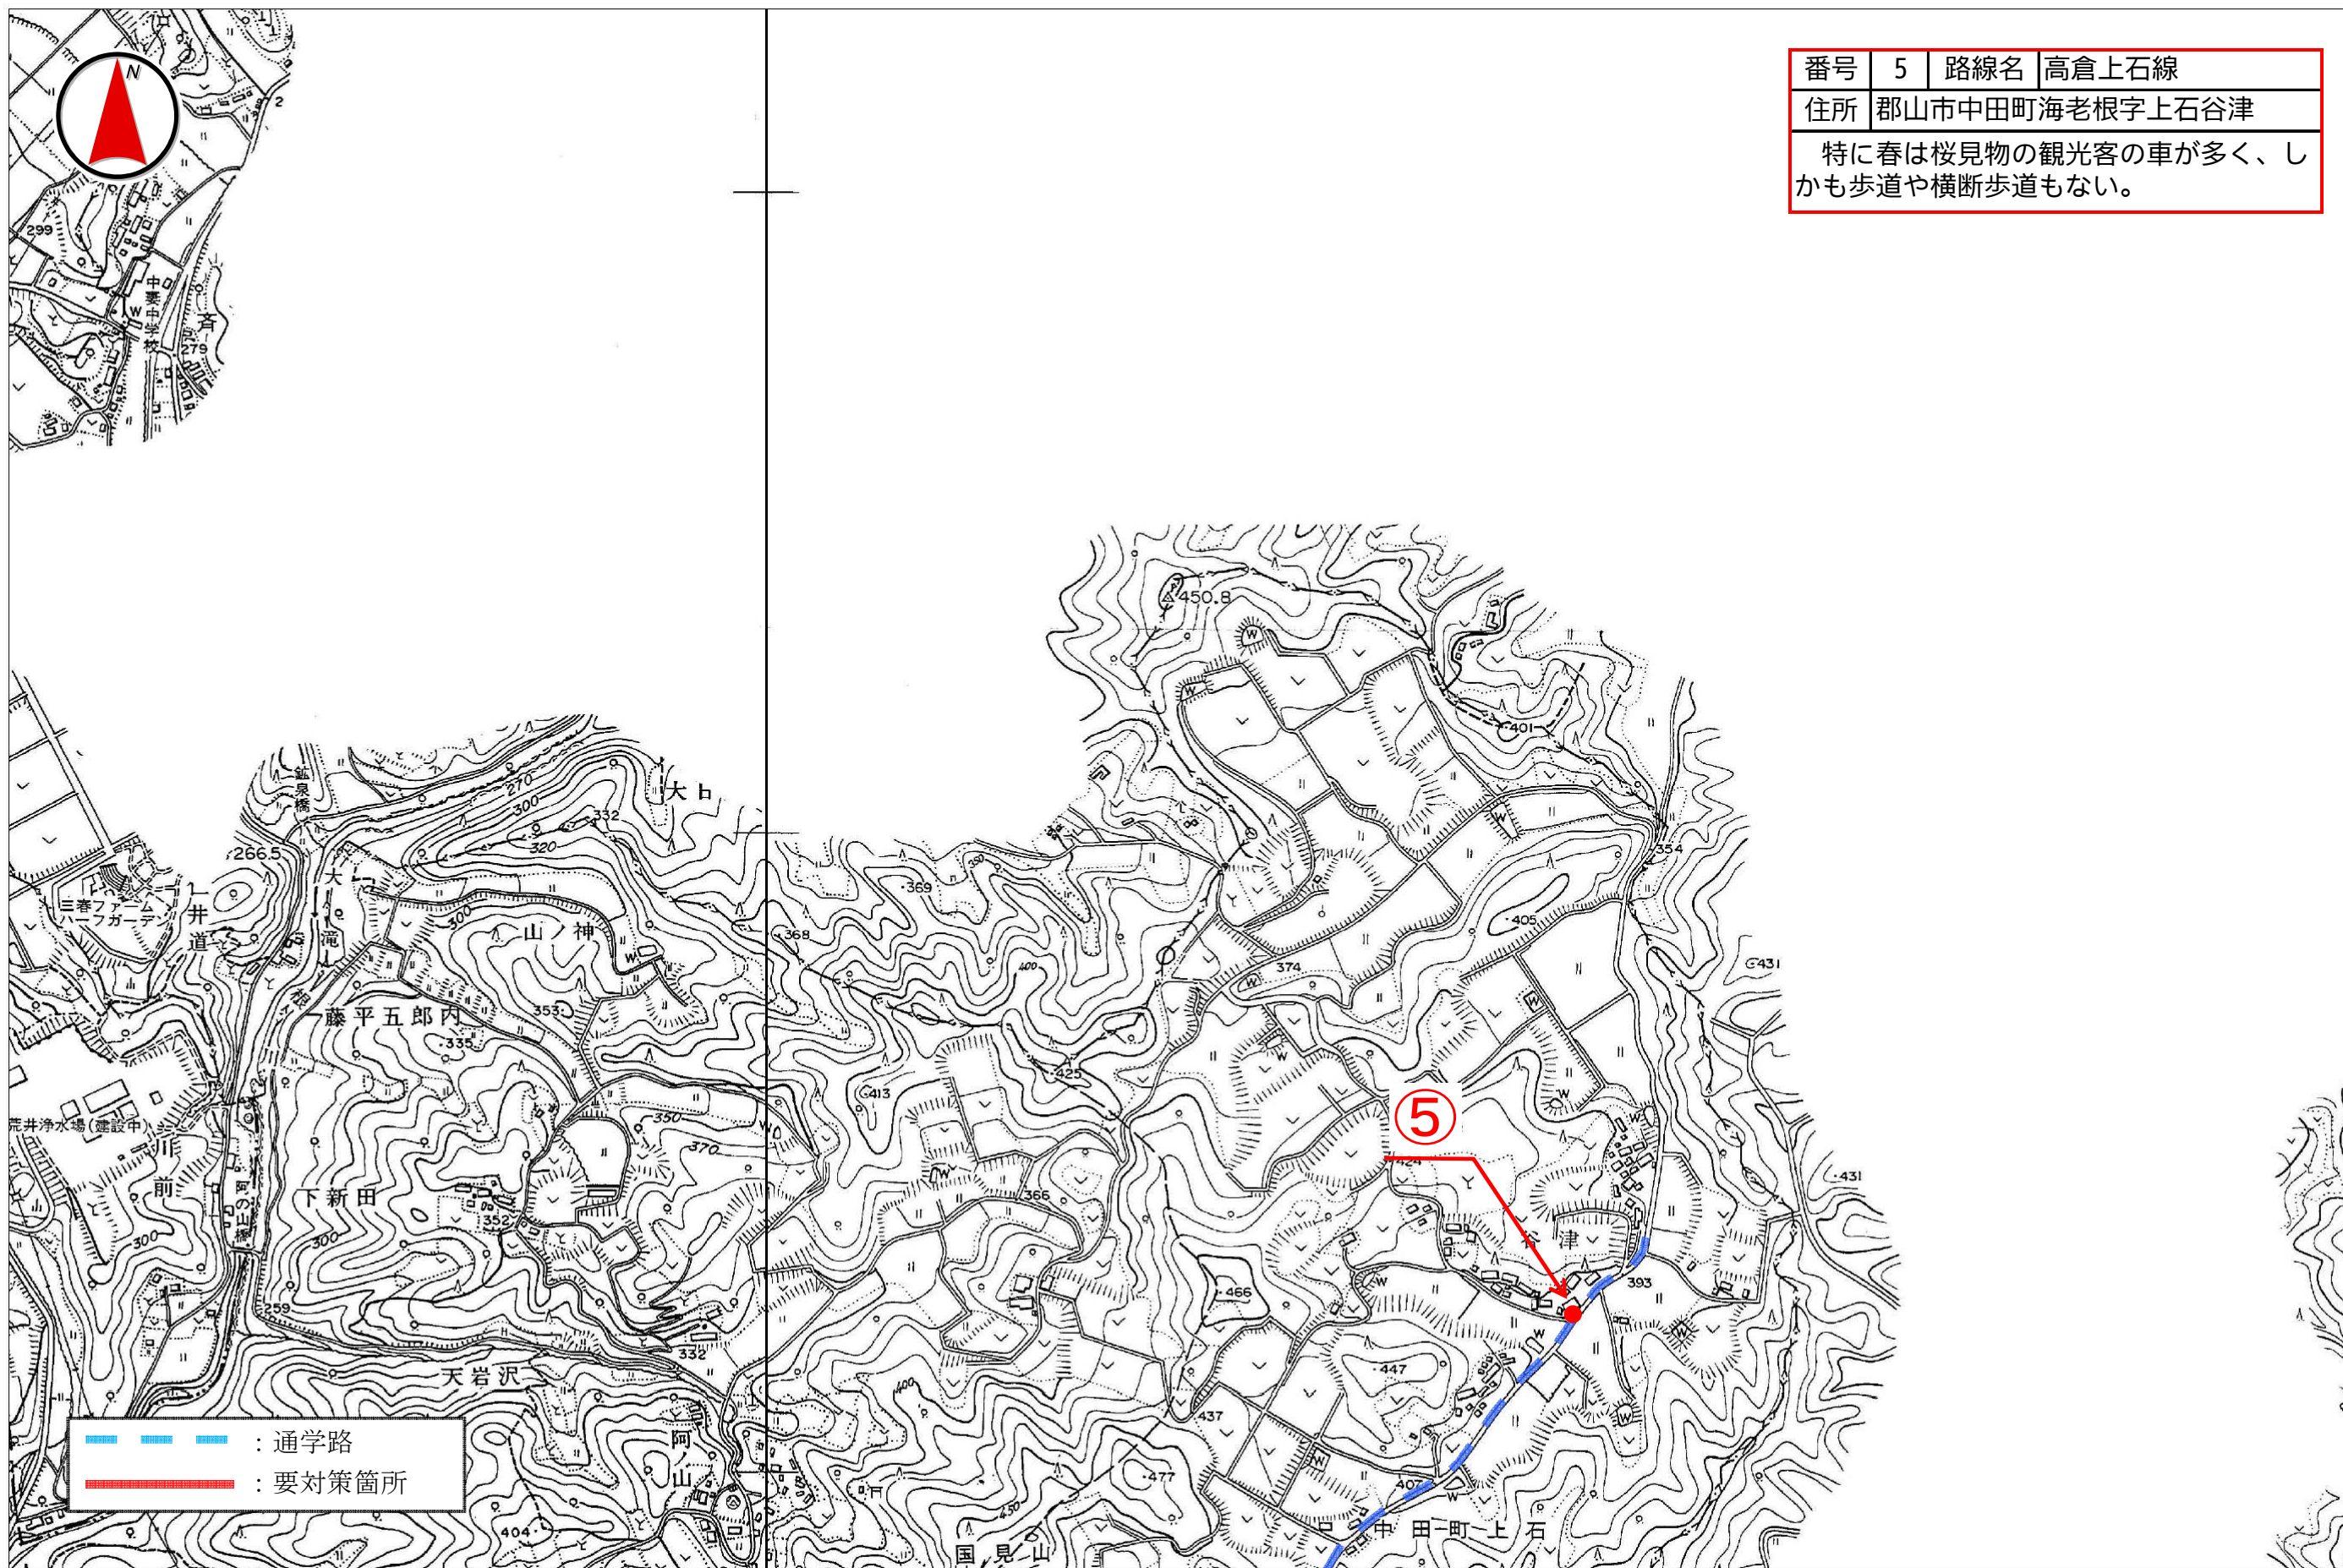
②

番号	5	路線名	高倉上石線
住所	郡山市中田町海老根字上石谷津		
特に春は桜見物の観光客の車が多く、しかも歩道や横断歩道もない。
