郡山市通学路交通安全プログラム 対策状況写真

| 地区名 | 東部地区(中田町) |
| 学校名 | 郡山市立海老根小学校 |

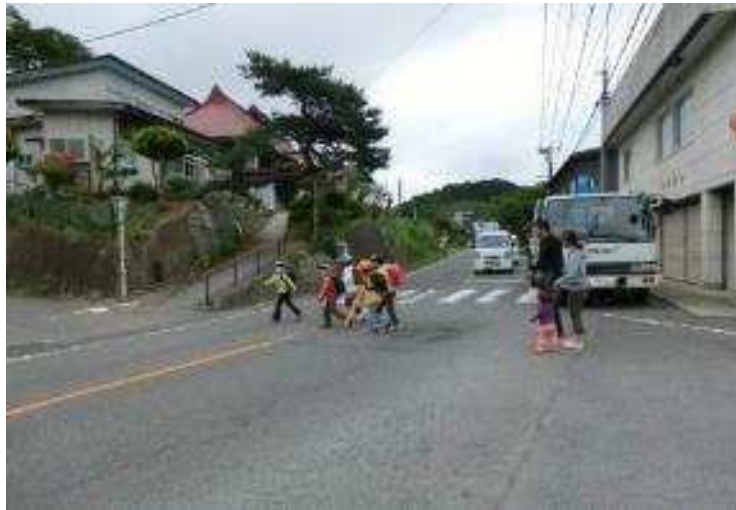
対策前

| 対策内容 | カラー舗装(横断歩道) 区画線・路面標示(減速) |

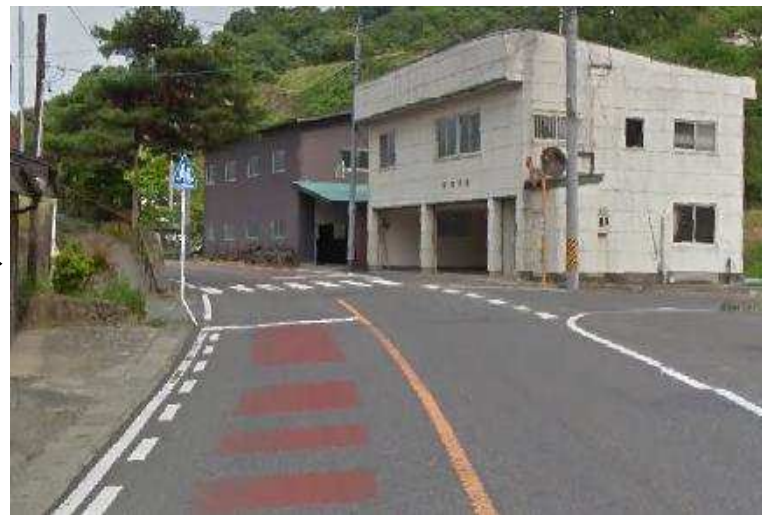
対策後

平成26年度施工

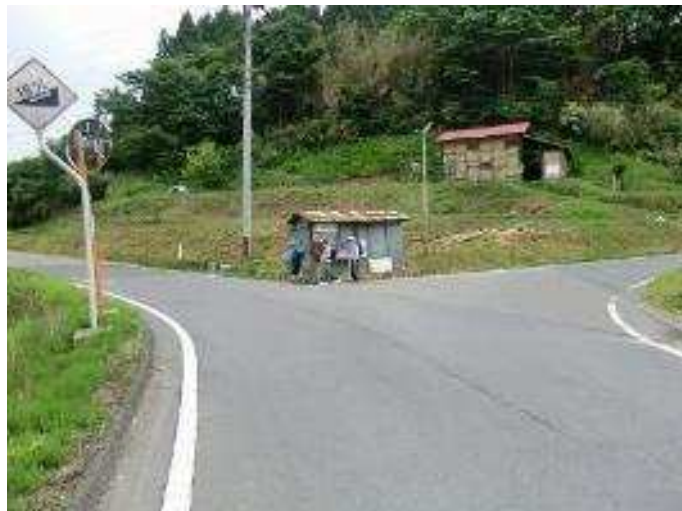
対策前

| 対策内容 | 交差点内カラー舗装 路面標示(横断者注意) |

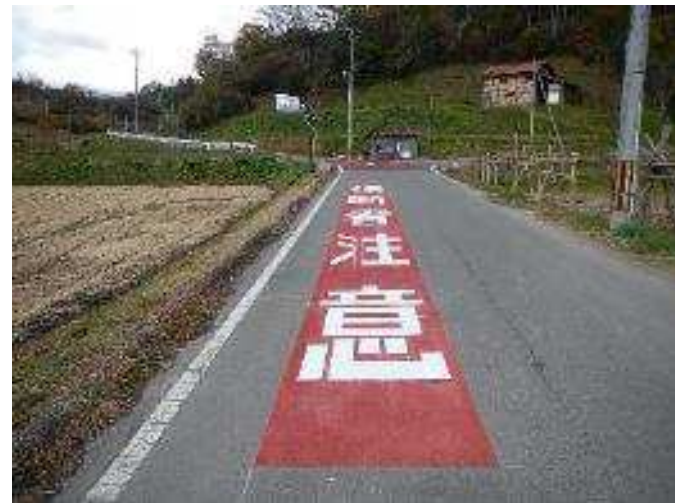
対策後

平成29年度施工

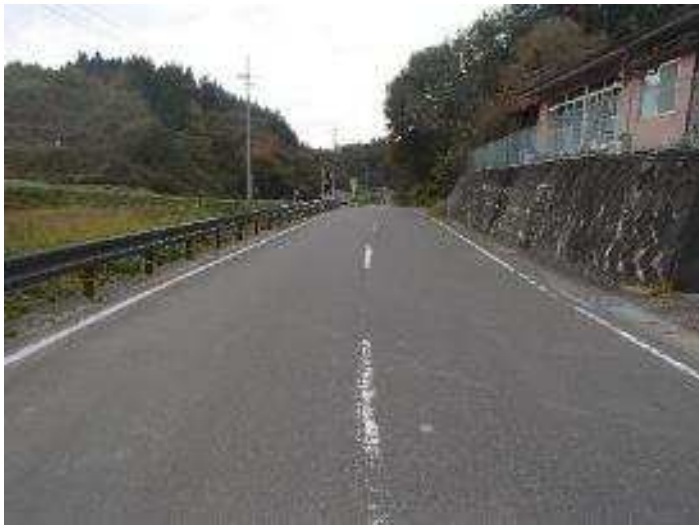
対策前

| 対策内容 | 交差点内カラー舗装 路面標示(横断者注意) |

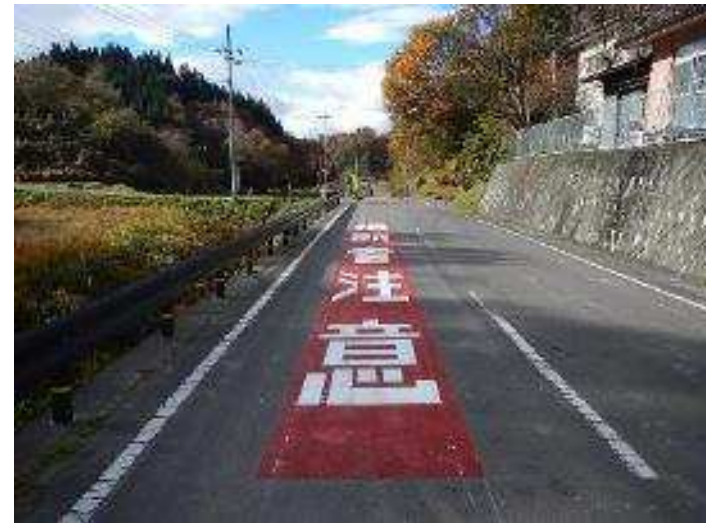
対策後

平成29年度施工

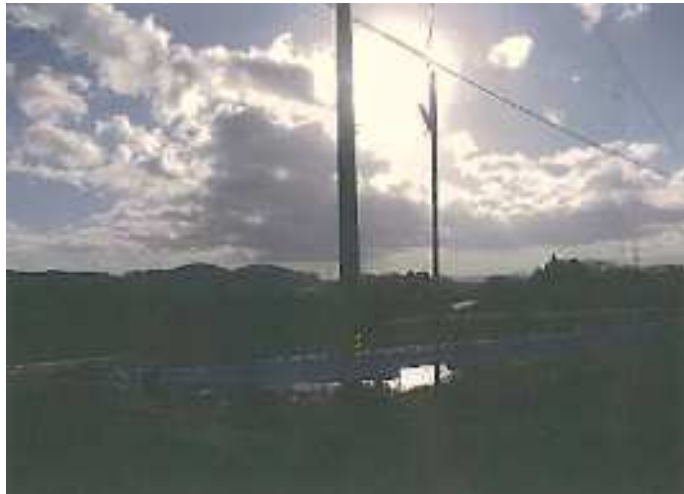
対策前

| 対策内容 | 区画線 カーブミラーの設置 |

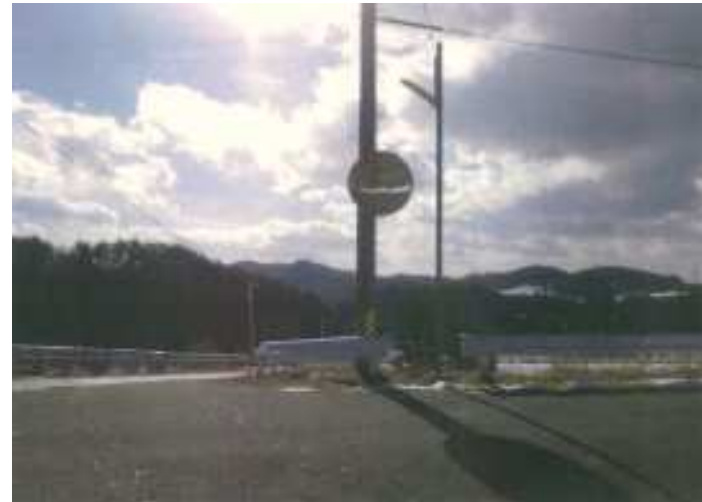
対策後

平成30年度施工

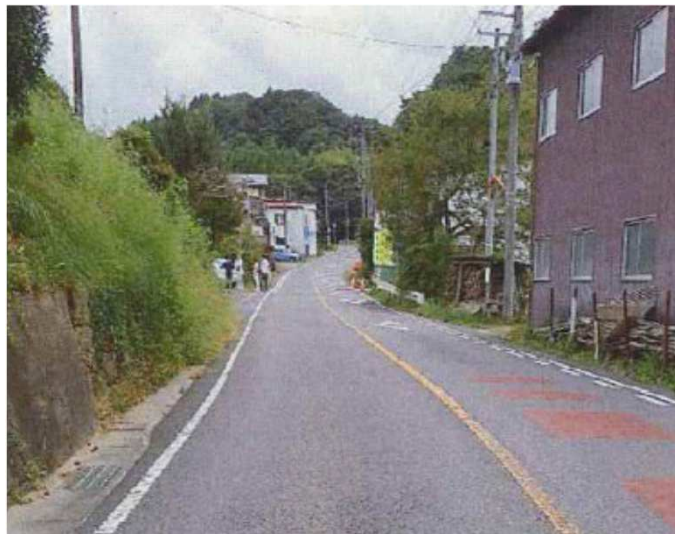
対策前

| 対策内容 | 歩行スペースの確保 路面標示の設置 融雪装置の設置 |

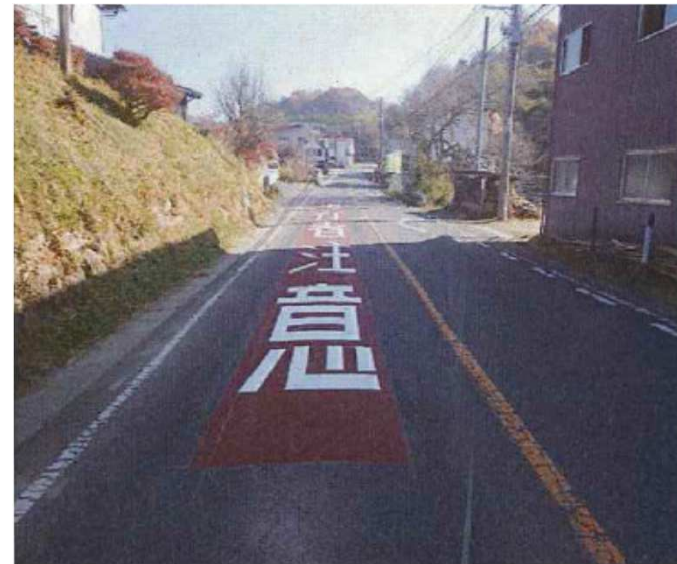
対策後

令和2年度施工
