大成小学校

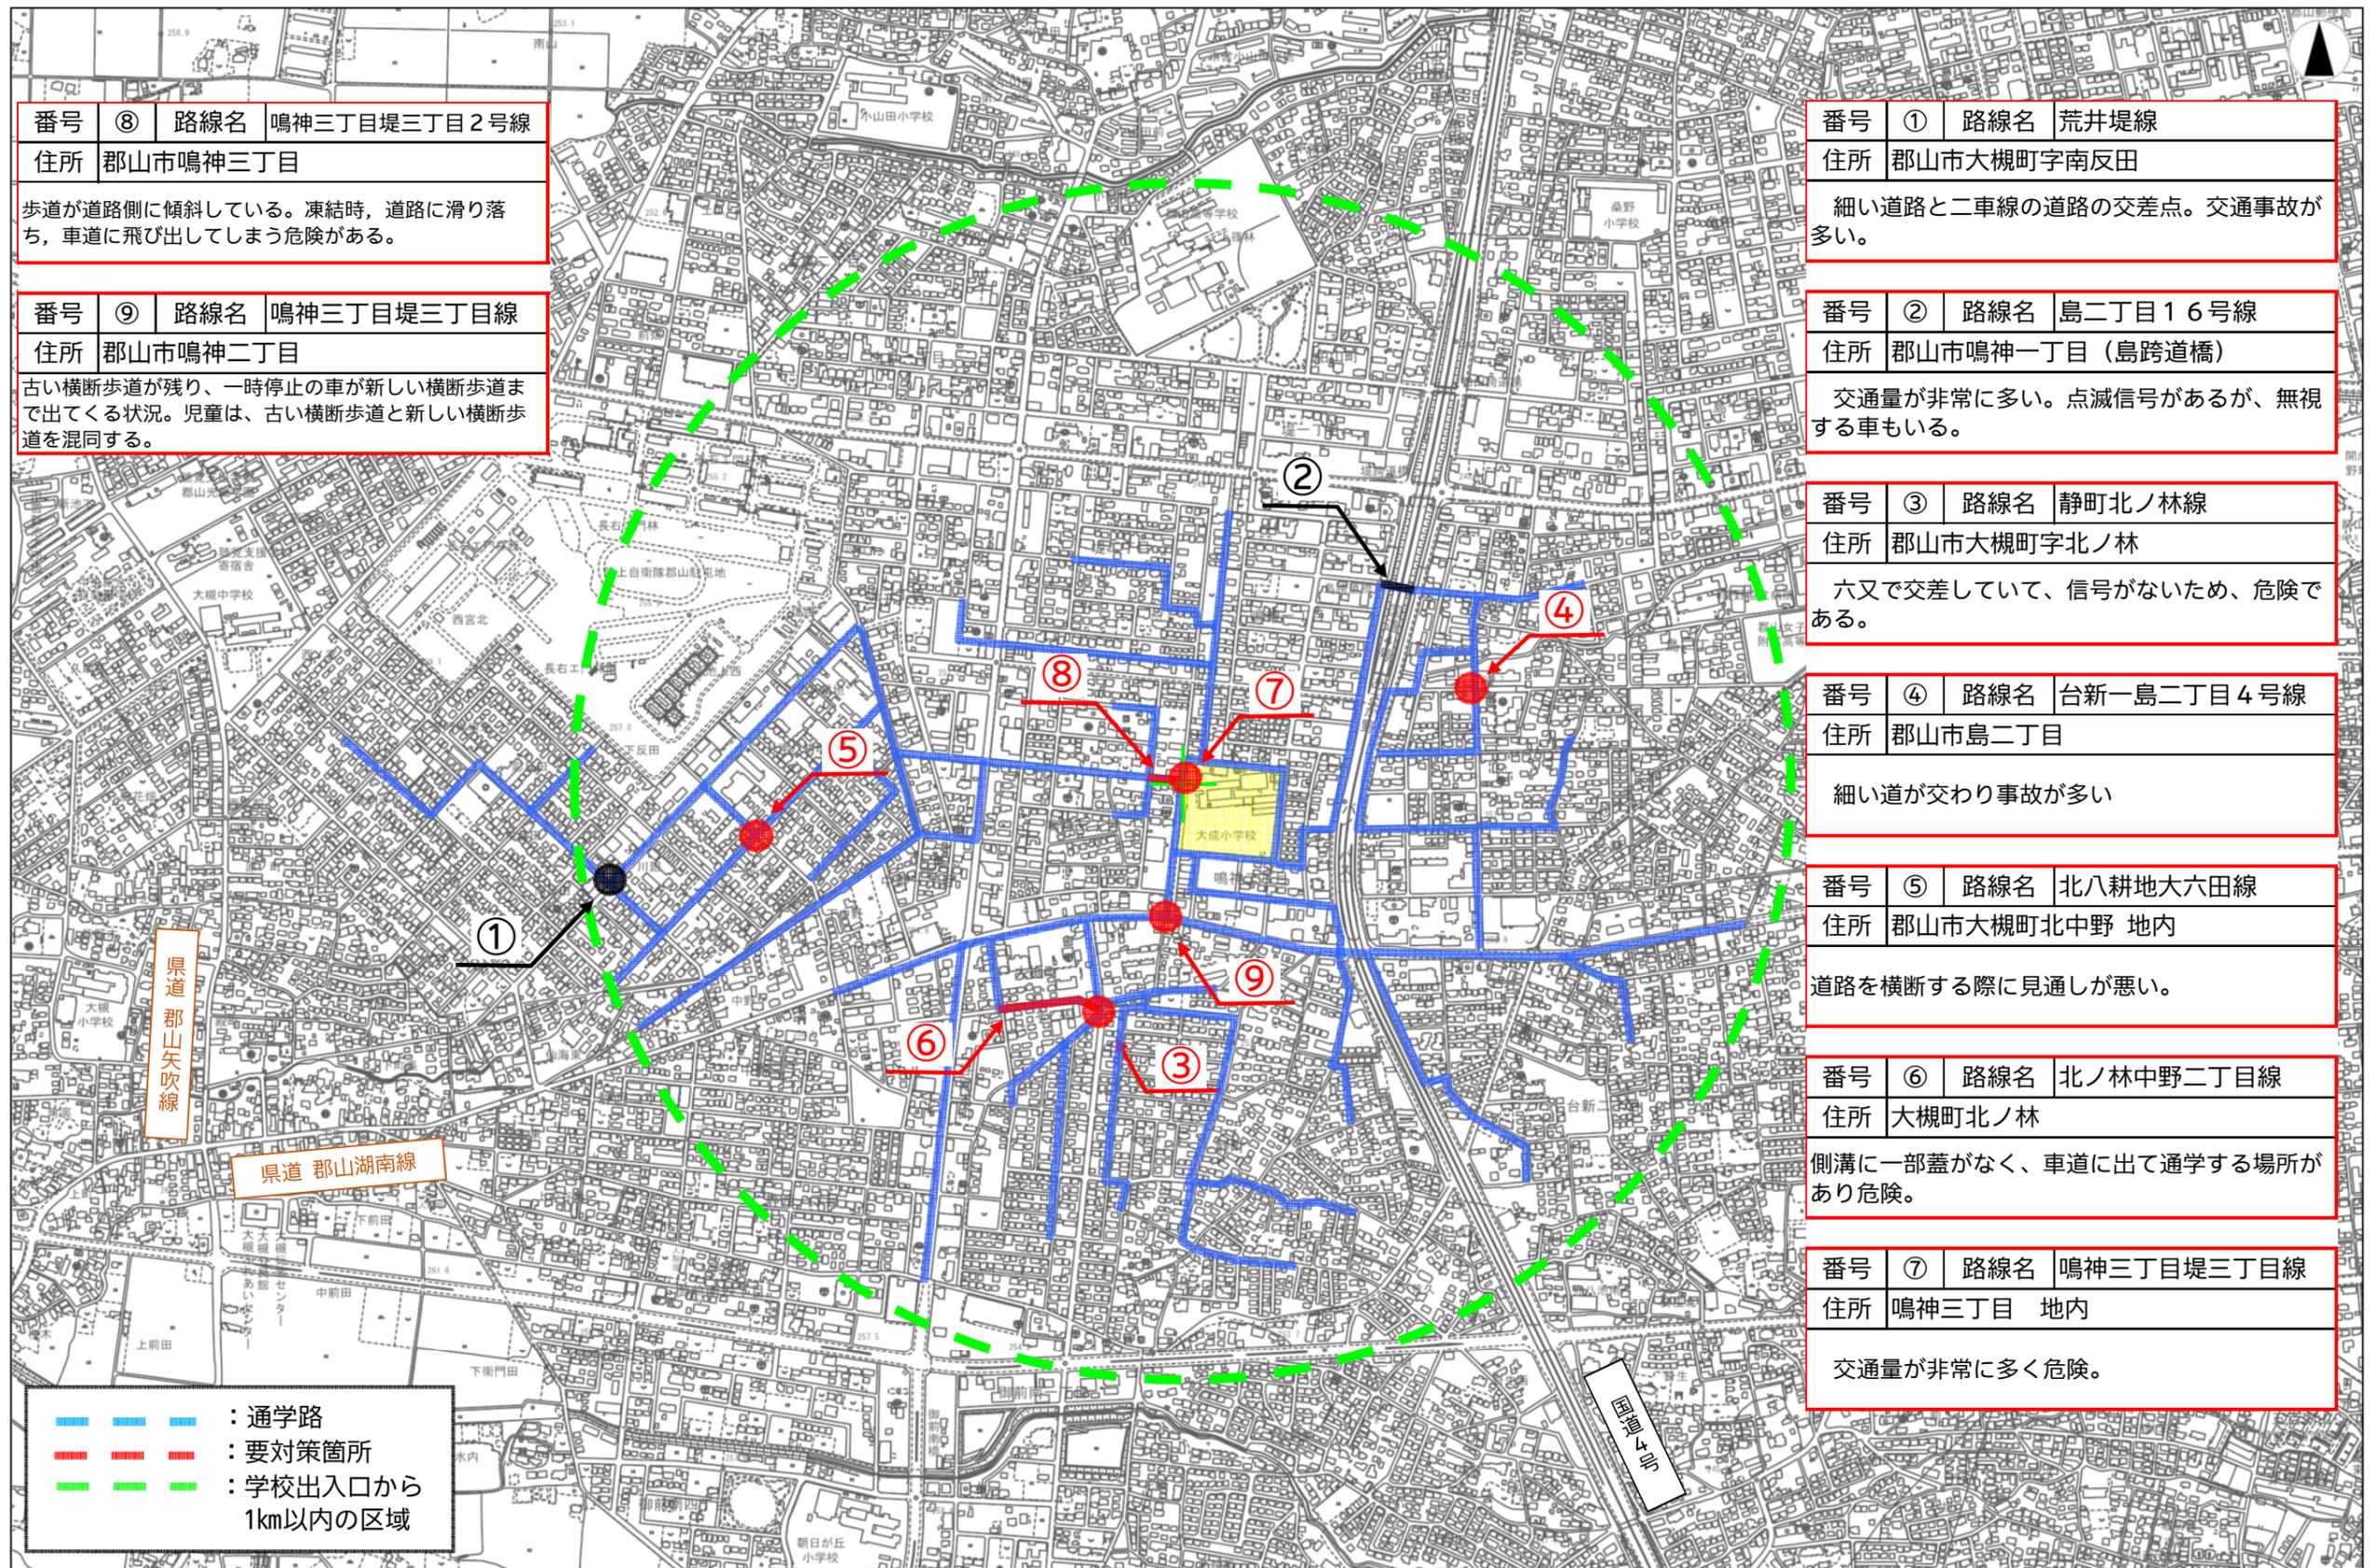
番号	⑧	路線名	鳴神三丁目堤三丁目2号線
住所	郡山市鳴神三丁目		
歩道が道路側に傾斜している。凍結時、道路に滑り落ち、車道に飛び出してしまう危険がある。

番号	⑨	路線名	鳴神三丁目堤三丁目線
住所	郡山市鳴神二丁目		
古い横断歩道が残り、一時停止の車が新しい横断歩道まで出てくる状況。児童は、古い横断歩道と新しい横断歩道を混同する。

番号	①	路線名	荒井堤線
住所	郡山市大槻町字南反田		
細い道路と二車線の道路の交差点。交通事故が多い。

番号	②	路線名	島二丁目16号線
住所	郡山市鳴神一丁目(島跨道橋)		
交通量が非常に多い。点滅信号があるが、無視する車もいる。

番号	③	路線名	静町北ノ林線
住所	郡山市大槻町字北ノ林		
六又で交差していて、信号がないため、危険である。

番号	④	路線名	台新一島二丁目4号線
住所	郡山市島二丁目		
細い道が交わり事故が多い

番号	⑤	路線名	北八耕地大六田線
住所	郡山市大槻町北中野 地内		
道路を横断する際に見通しが悪い。

番号	⑥	路線名	北ノ林中野二丁目線
住所	大槻町北ノ林		
側溝に一部蓋がなく、車道に出て通学する場所があり危険。

番号	⑦	路線名	鳴神三丁目堤三丁目線
住所	鳴神三丁目 地内		
交通量が非常に多く危険。
