郡山市通学路交通安全プログラム 対策状況写真

地区名	安積地区（安積町）
学校名	郡山市立安積第二小学校
箇所番号	1
対策内容	路肩部のカラー舗装 グルーピング舗装

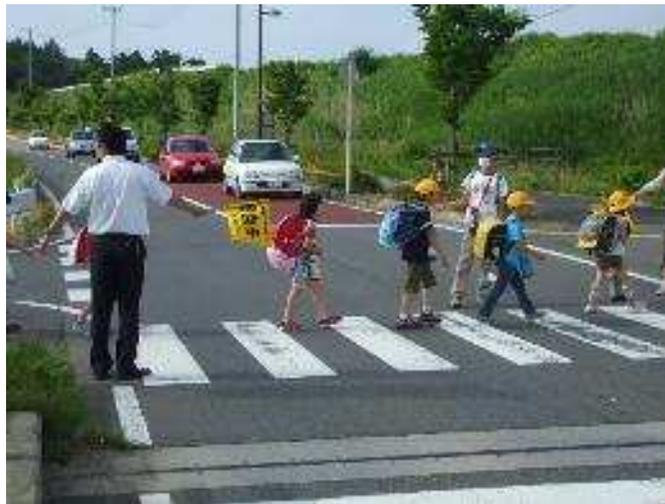
対策前

地区名	安積地区（安積町）
学校名	郡山市立安積第二小学校
箇所番号	2
対策内容	信号設置

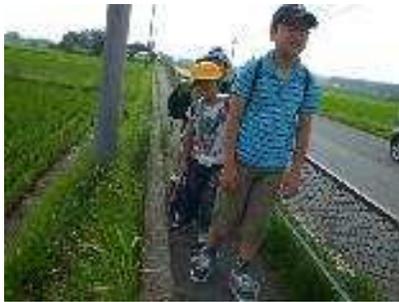
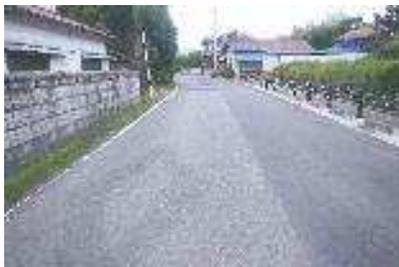
対策前

地区名	安積地区（安積町）
学校名	郡山市立安積第二小学校
箇所番号	4
対策内容	側溝整備 防護柵

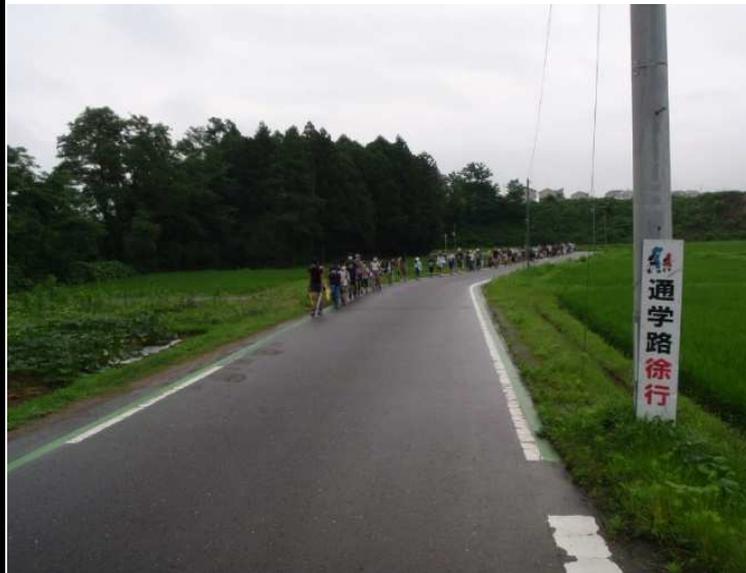
対策前

地区名	安積地区（安積町）
学校名	郡山市立安積第二小学校
箇所番号	8
対策内容	外側線・路面の補修 時間帯規制の検討

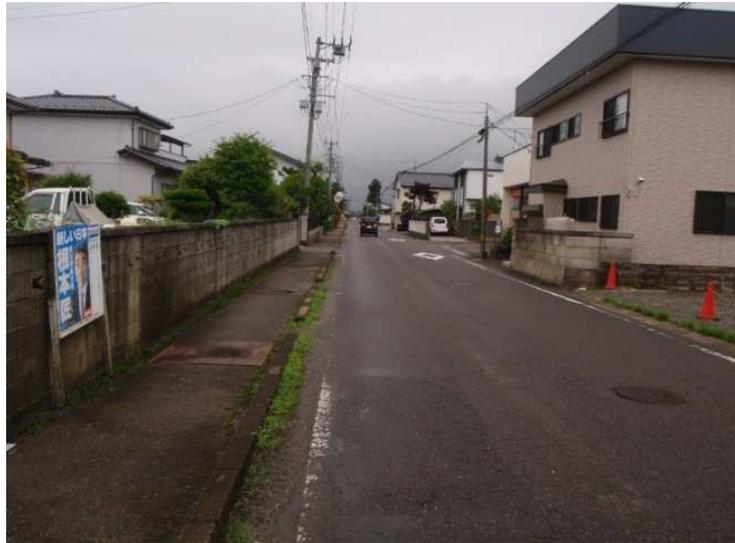
対策前

地区名	安積地区（安積町）
学校名	郡山市立安積第二小学校
箇所番号	9
対策内容	外側線の補修
