郡山市通学路交通安全プログラム 対策状況写真

| 学校名 | 郡山市立安積第三小学校 |

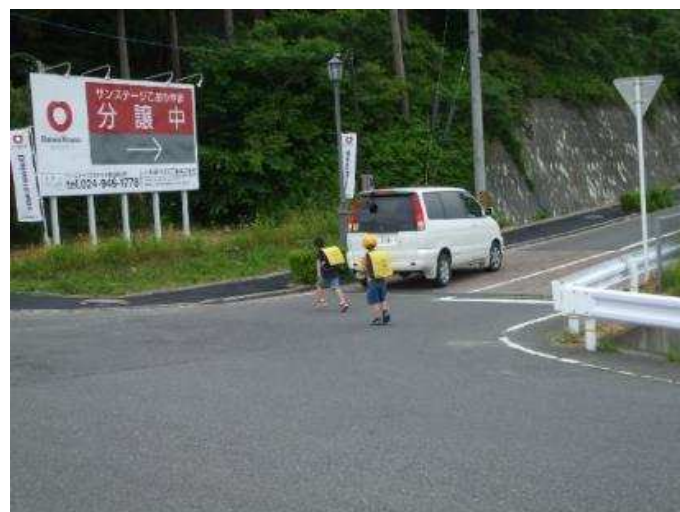
対 策 後

| 対策内容 | 通学路変更のため対策なし |
