郡山市通学路交通安全プログラム 対策状況写真

地区名	安積地区（安積町）	
学校名	郡山市立永盛小学校	
箇所番号	1	
対策内容	側溝敷設 路側部のカラー化	
対策前後の状況		
対策前		対策後

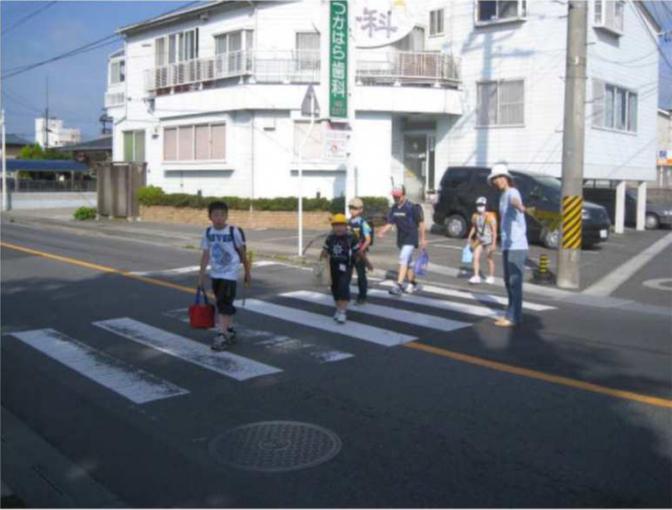
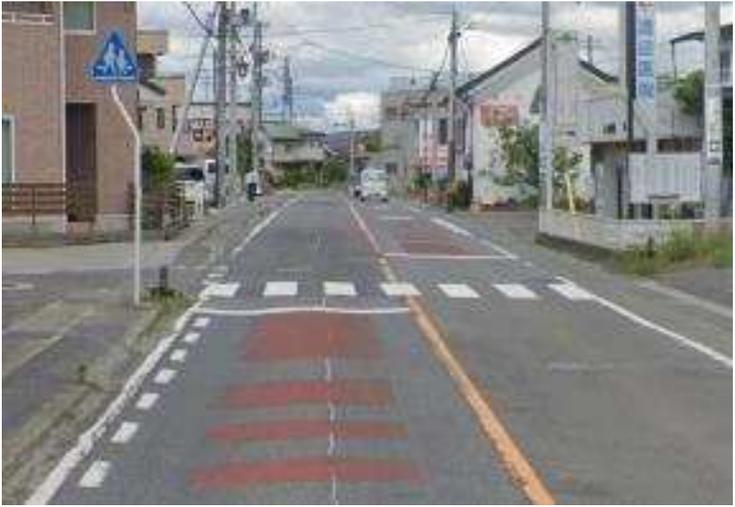
地区名	安積地区（安積町）
学校名	郡山市立永盛小学校
箇所番号	4
対策内容	区画線 路面標示（減速） カラー舗装（横断歩道）
対策前後の状況	
対策前	対策後

平成26年度施工

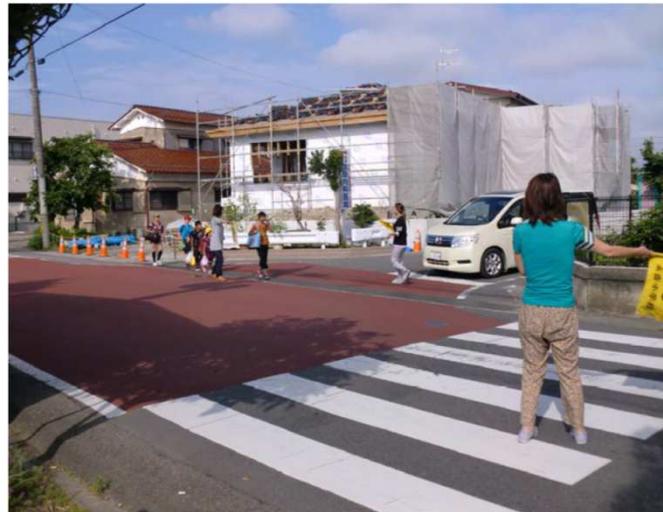
地区名	安積地区（安積町）
学校名	郡山市立永盛小学校
箇所番号	8
対策内容	信号機設置済

平成24年度施工

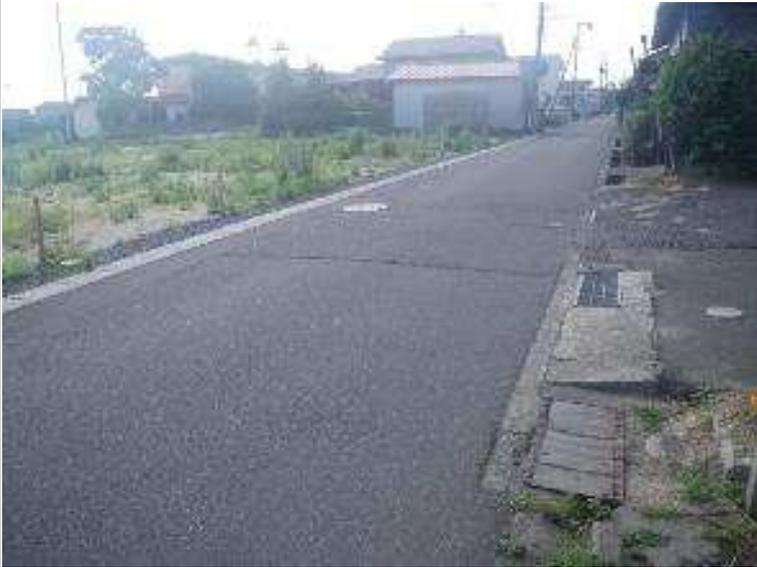
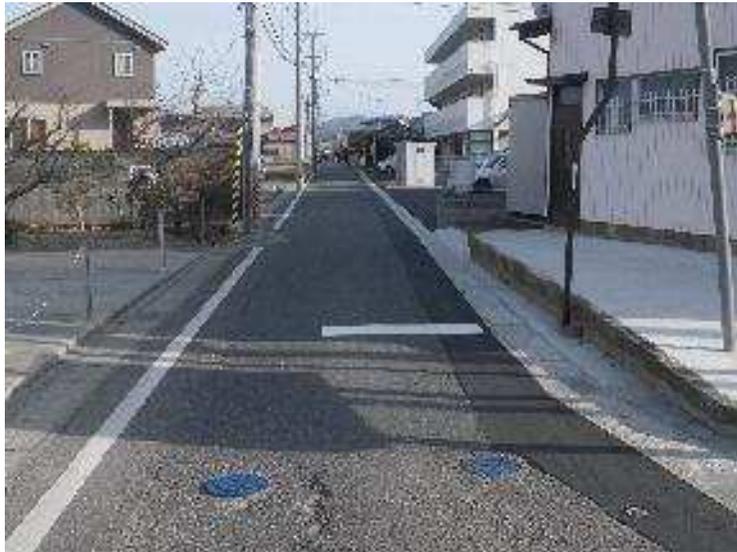
地区名	安積地区（安積町）	
学校名	郡山市立永盛小学校	
箇所番号	10	
対策内容	側溝整備 区画線の設置 時間帯指定	
対策前後の状況		
対策前		対策後

平成29年度施工

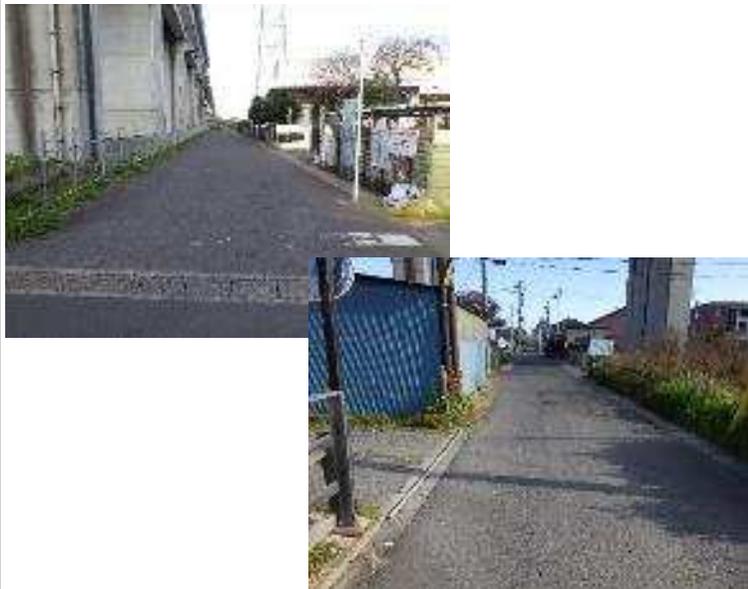
対策前

地区名	安積地区（安積町）
学校名	郡山市立永盛小学校
箇所番号	11
対策内容	路面標示の設置 停止線の補修

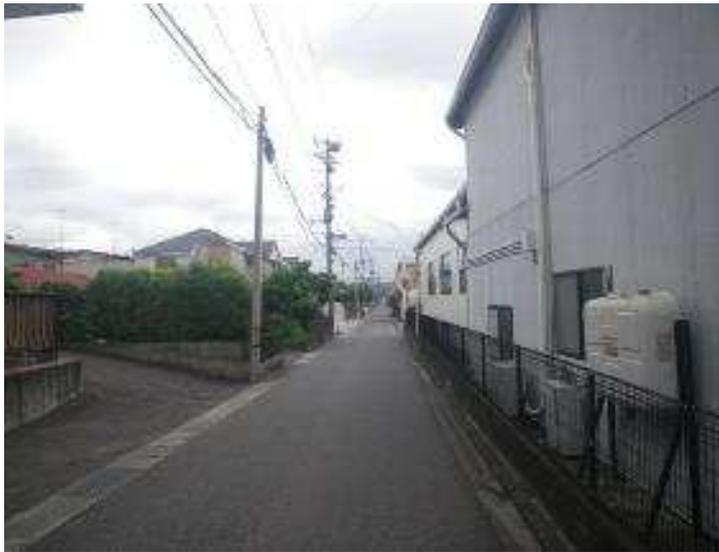
対策前

地区名	安積地区（安積町）
学校名	郡山市立永盛小学校
箇所番号	13
対策内容
