郡山市通学路交通安全プログラム 対策状況写真

地区名	安積地区（安積町）
学校名	郡山市立柴宮小学校
箇所番号	1
対策内容	防護柵設置

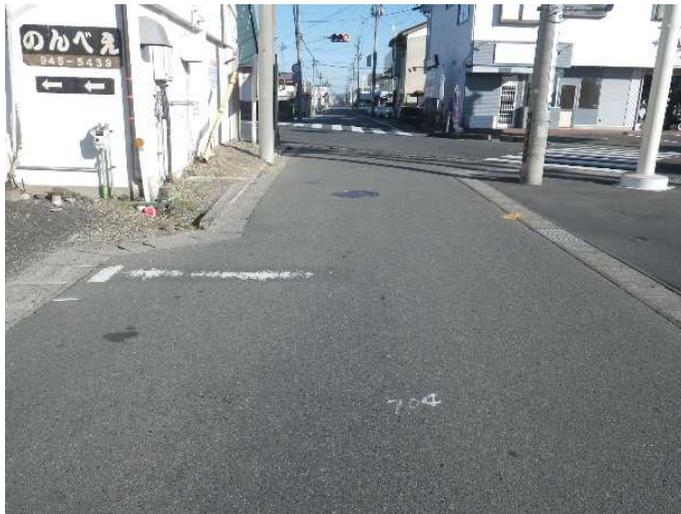
対策前

地区名	安積地区（安積町）
学校名	郡山市立柴宮小学校
箇所番号	2
対策内容	交差点内の舗装のカラー化

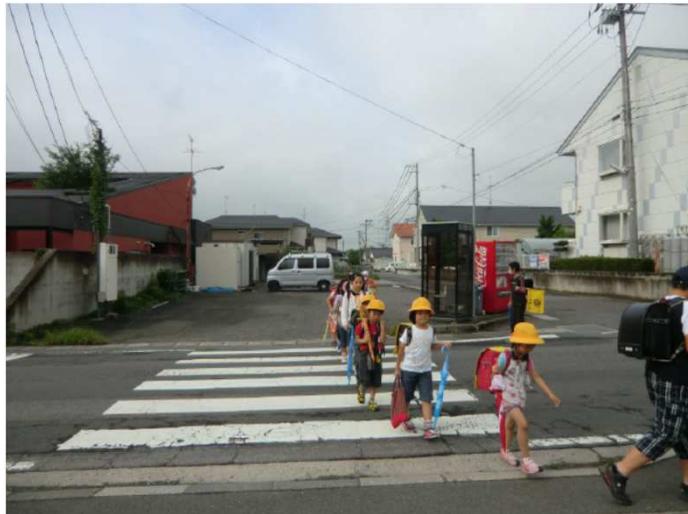
対策前

地区名	安積地区（安積町）
学校名	郡山市立柴宮小学校
箇所番号	3
対策内容	交差点内の舗装のカラー化

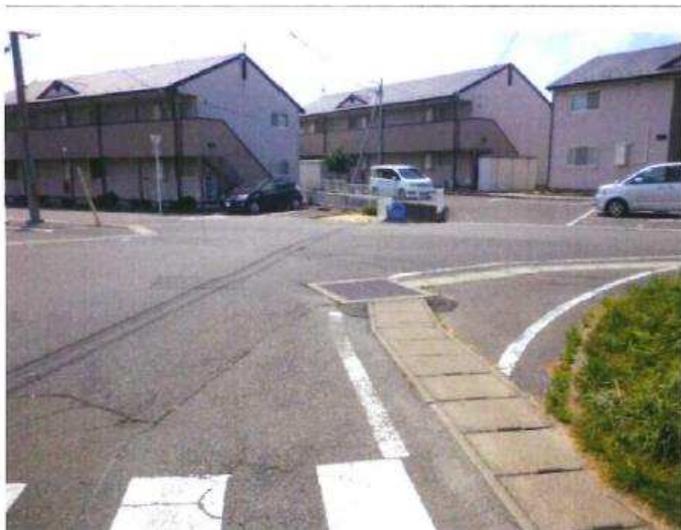
対策前

地区名	安積地区（安積町）
学校名	郡山市立柴宮小学校
箇所番号	4
対策内容	交差点内の舗装のカラー化

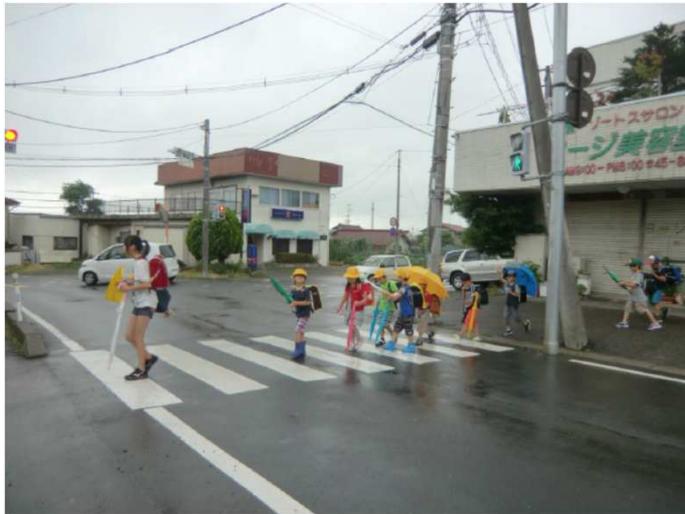
対策前

地区名	安積地区（安積町）
学校名	郡山市立柴宮小学校
箇所番号	5
対策内容	路肩拡幅(路側カラー舗装) 区画線 路面標示(減速)

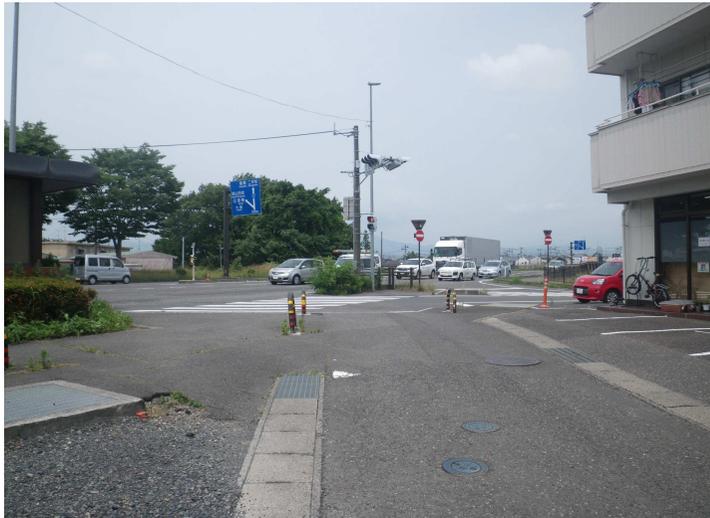
対策前

地区名	安積地区（安積町）
学校名	郡山市立柴宮小学校
箇所番号	6
対策内容	路面標示(横断者注意)

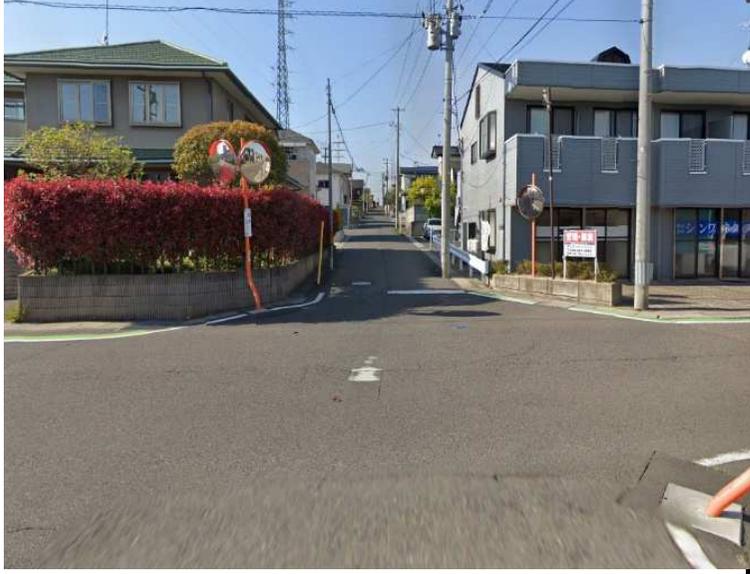
地区名	安積地区（安積町）
学校名	郡山市立柴宮小学校
箇所番号	8
対策内容	横断部のカラー舗装・区画線 路面標示(横断者注意) カーブミラー
対策前後の状況	
対策前	対策後

平成29年度施工

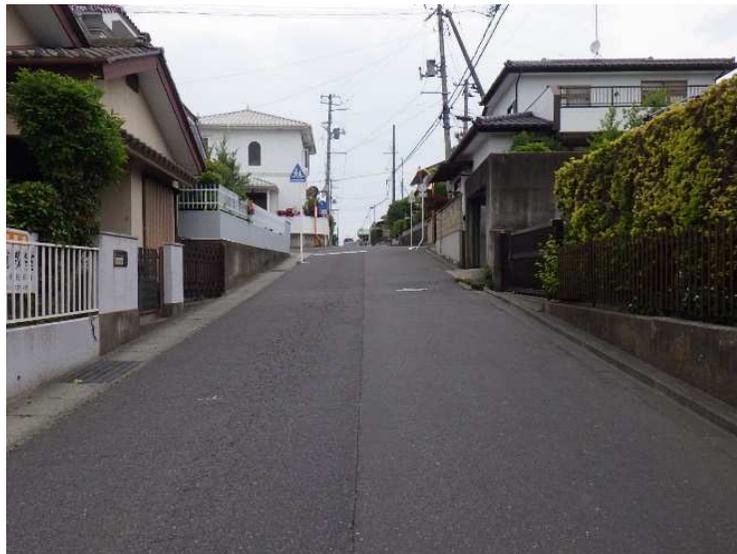
対策前

地区名	安積地区（安積町）
学校名	郡山市立柴宮小学校
箇所番号	9
対策内容	路面標示・外側線・グリーンベルトの設置 規制の路面標示の設置

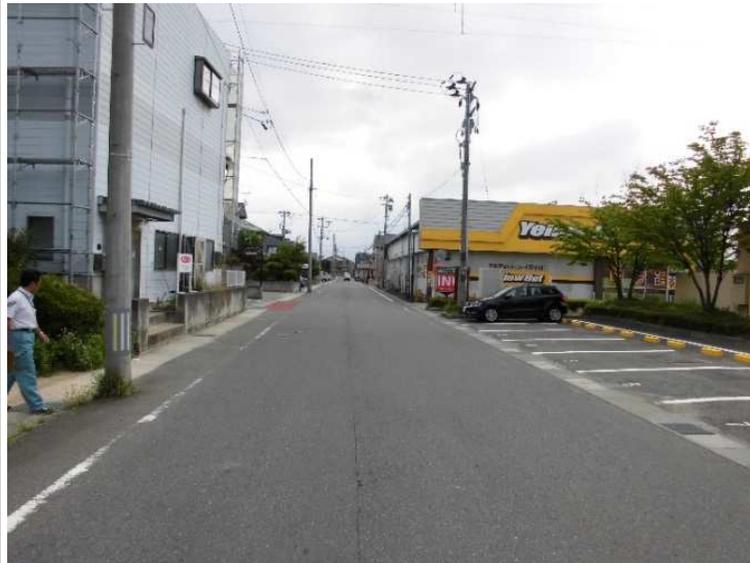
対策前

地区名	安積地区（安積町）
学校名	郡山市立柴宮小学校
箇所番号	10
対策内容	路面標示・外側線・グリーンベルトの設置 防犯灯の設置

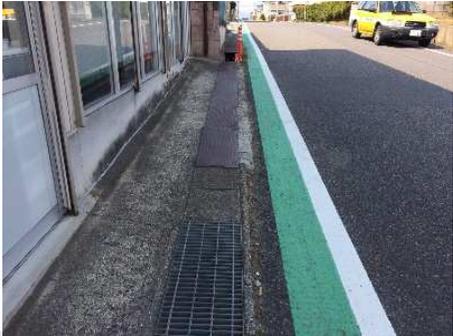
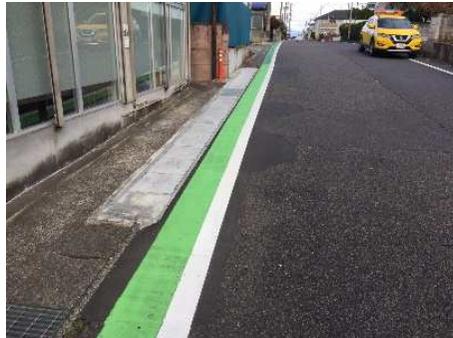
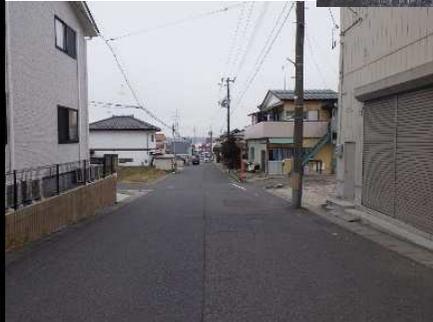
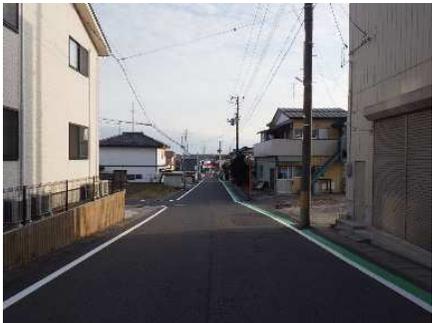
地区名	安積地区（安積町）		
学校名	郡山市立柴宮小学校		
箇所番号	11		
対策内容	側溝の蓋掛け（側溝改修） グリーンベルトの設置 通学路の変更		
対策前後の状況			
	対策前		対策後

令和2年度施工

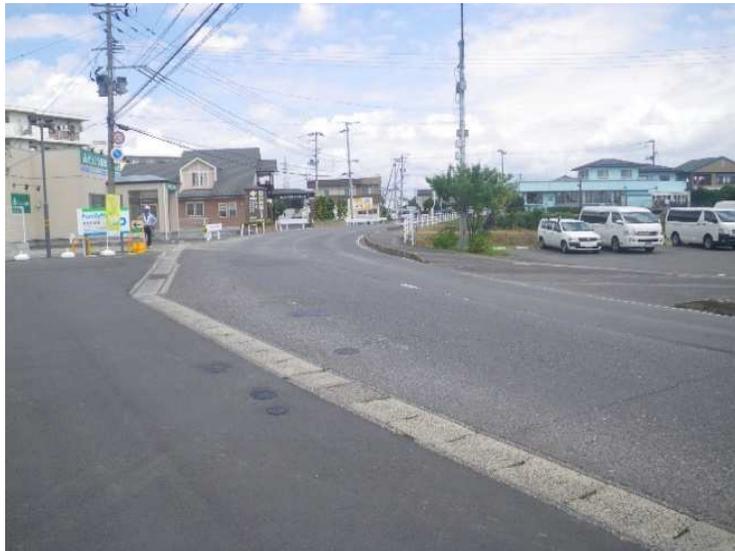
対策前

地区名	安積地区（安積町）
学校名	郡山市立柴宮小学校
箇所番号	12
対策内容	区画線の補修 信号機の検討

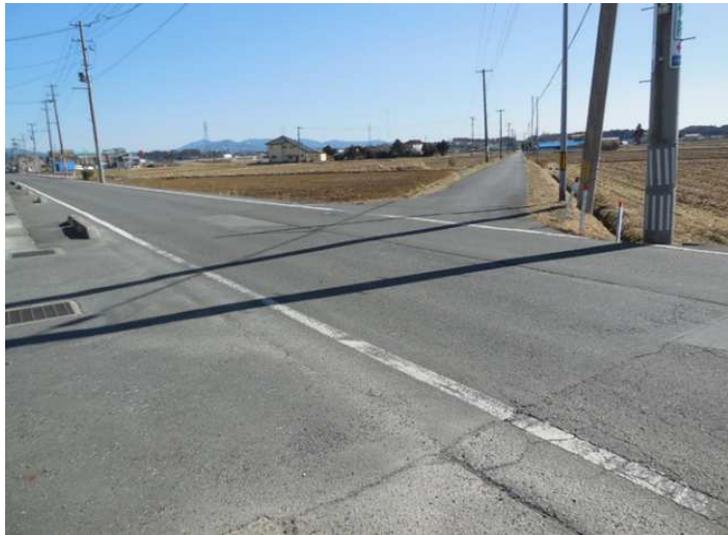
対策前

地区名	安積地区（安積町）
学校名	郡山市立柴宮小学校
箇所番号	14
対策内容	T字マークの設置 信号機の設置
