郡山市通学路交通安全プログラム 対策状況写真

地区名	安積地区（安積町）
学校名	郡山市立安積第二中学校
箇所番号	1
対策内容	交差点内の路面のカラー化

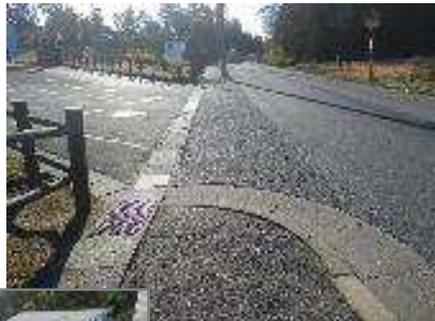
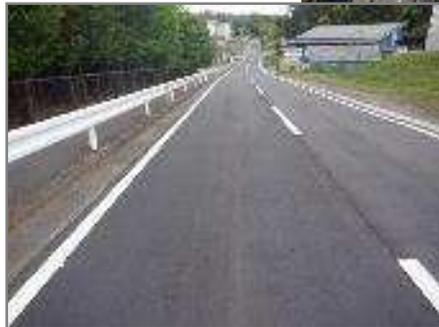
対策前

地区名	安積地区（安積町）
学校名	郡山市立安積第二中学校
箇所番号	2
対策内容	カラー舗装・側溝の蓋掛け・区画線・減速マーク 路面標示・区画線の補修

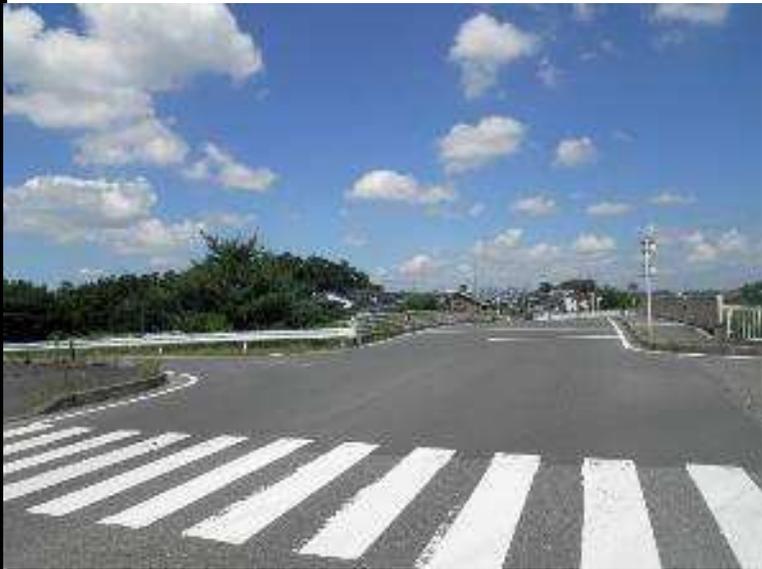
地区名	安積地区（安積町）	
学校名	郡山市立安積第二中学校	
箇所番号	3	
対策内容	交差点内の路面のカラー化	
対策前後の状況		
対 策 前		対 策 後

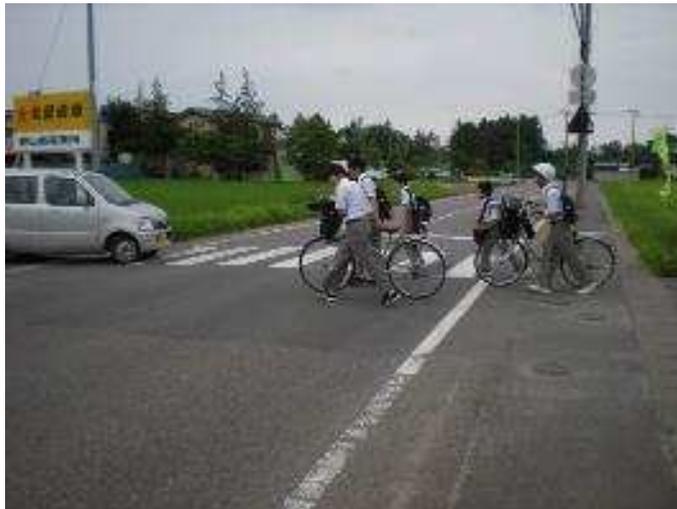
対策前

地区名	安積地区（安積町）
学校名	郡山市立安積第二中学校
箇所番号	4
対策内容	交差点内の路面のカラー化

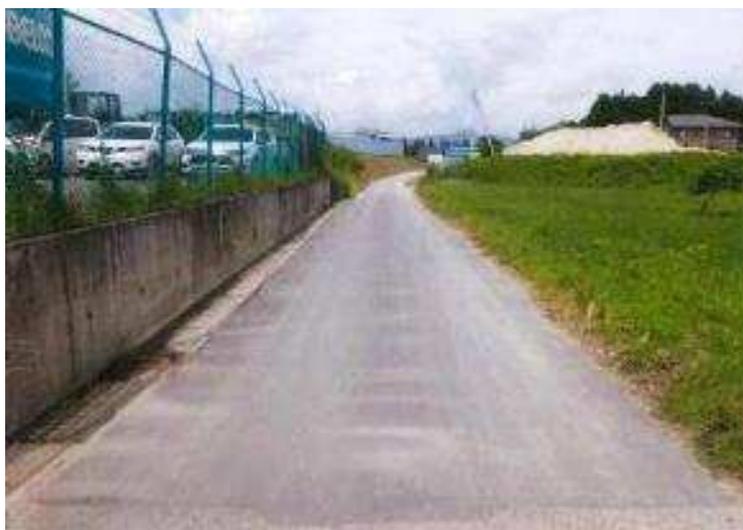
対策前

地区名	安積地区（安積町）
学校名	郡山市立安積第二中学校
箇所番号	10
対策内容	路面標示の設置

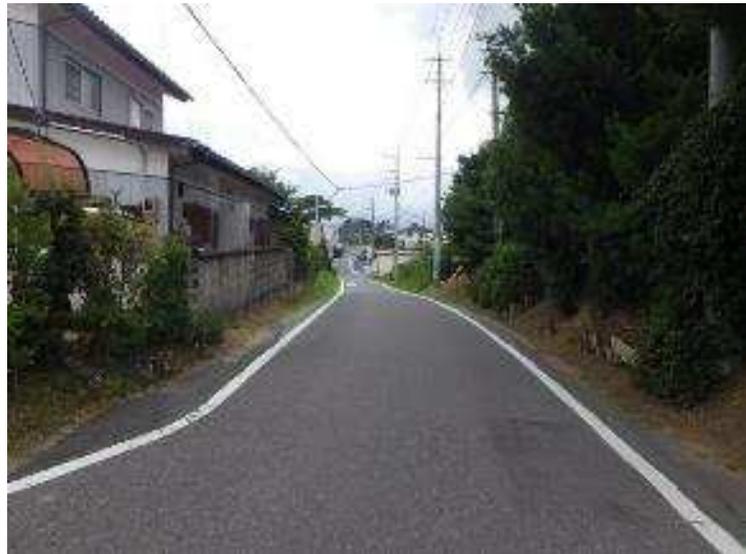
対策前

地区名	安積地区（安積町）
学校名	郡山市立安積第二中学校
箇所番号	11
対策内容	グリーンベルト

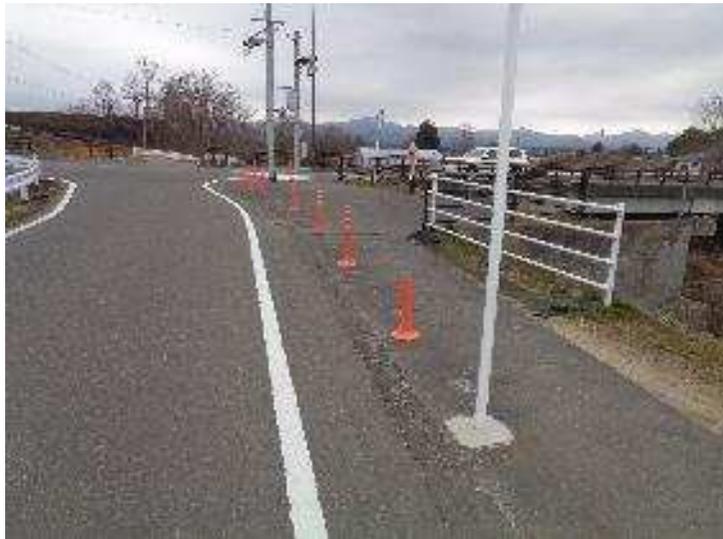
対策前

地区名	安積地区（安積町）
学校名	郡山市立安積第二中学校
箇所番号	12
対策内容	ラバーポールの補修・増設
