通学路対策箇所図 (三穂田中学校)

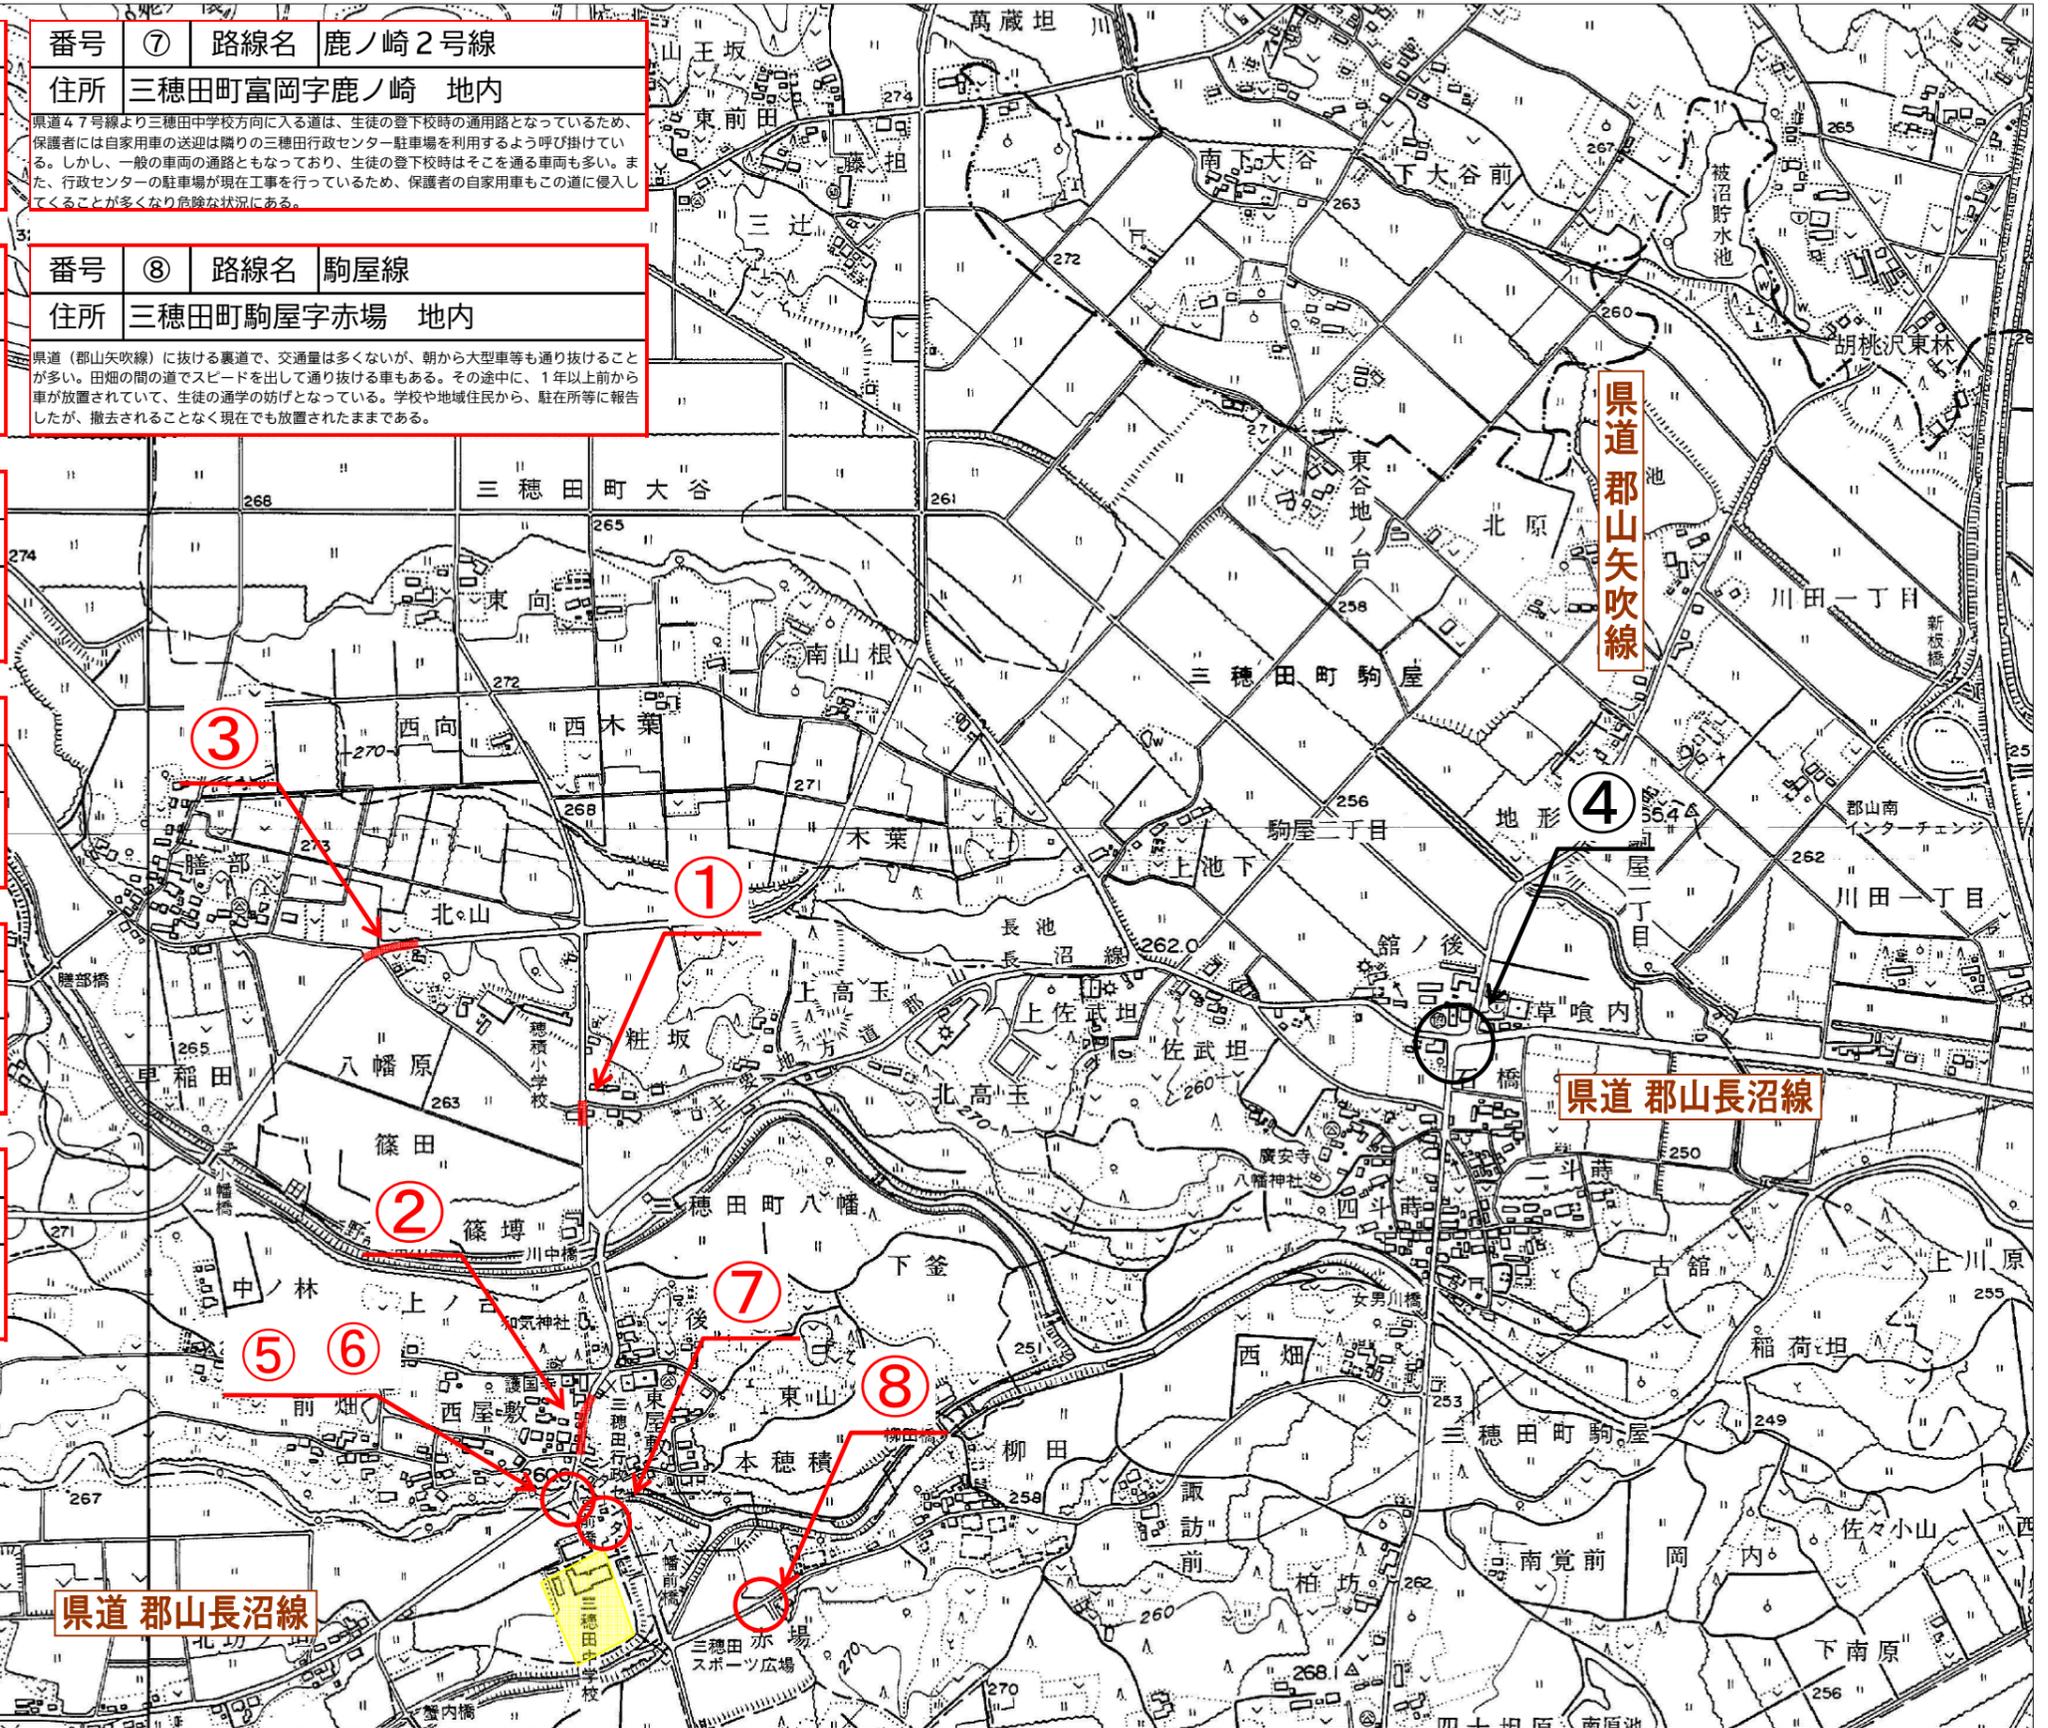
中央

番号	①	路線名	八幡片平線
住所	郡山市三穂田町八幡字粧坂		
見通しの悪い交差点であり、横断する車が見えにくい。

番号	⑦	路線名	鹿ノ崎2号線
住所	三穂田町富岡字鹿ノ崎 地内		
県道47号線より三穂田中学校方向に入る道は、生徒の登下校時の通路となっているため、保護者には自家用車の送迎は隣の三穂田行政センター駐車場を利用するよう呼び掛けている。しかし、一般の車両の通路ともなっており、生徒の登下校時はそこを通る車両も多い。また、行政センターの駐車場が現在工事を行っているため、保護者の自家用車もこの道に侵入してくることが多くなり危険な状況にある。

番号	②	路線名	郡山長沼線
住所	郡山市三穂田町八幡字東屋敷		
道路が狭い上に、カーブの丘になっており見通しが悪い。

番号	⑧	路線名	駒屋線
住所	三穂田町駒屋字赤場 地内		
県道(郡山矢吹線)に抜ける裏道で、交通量は多くないが、朝から大型車等も通り抜けることが多い。田畑の間の道でスピードを出して通り抜ける車もある。その途中に、1年以上前から車が放置されていて、生徒の通学の妨げとなっている。学校や地域住民から、駐在所等に報告したが、撤去されることがなく現在でも放置されたままである。

番号	③	路線名	三穂田熱海線
住所	郡山市三穂田町八幡字北山		
見通しの悪い変形交差点であり、信号機がない。

番号	④	路線名	郡山矢吹線
住所	郡山市三穂田町駒谷字石橋		
変形四差路であり、登校時の車の交通量が多い。

番号	⑤	路線名	県道郡山長沼線
住所	三穂田町富岡字葛幡 地内		
学校入口付近で道路が急カーブとなっている。東側から来る車からは、横断する生徒の姿が見えにくい。

番号	⑥	路線名	県道 郡山・長沼線
住所	三穂田町富岡字鹿ノ崎 地内		
県道47号は、入口付近で急カーブとなっている。東側からくる車からは、横断する生徒の姿は見えにくい。
