多田野小学校

①

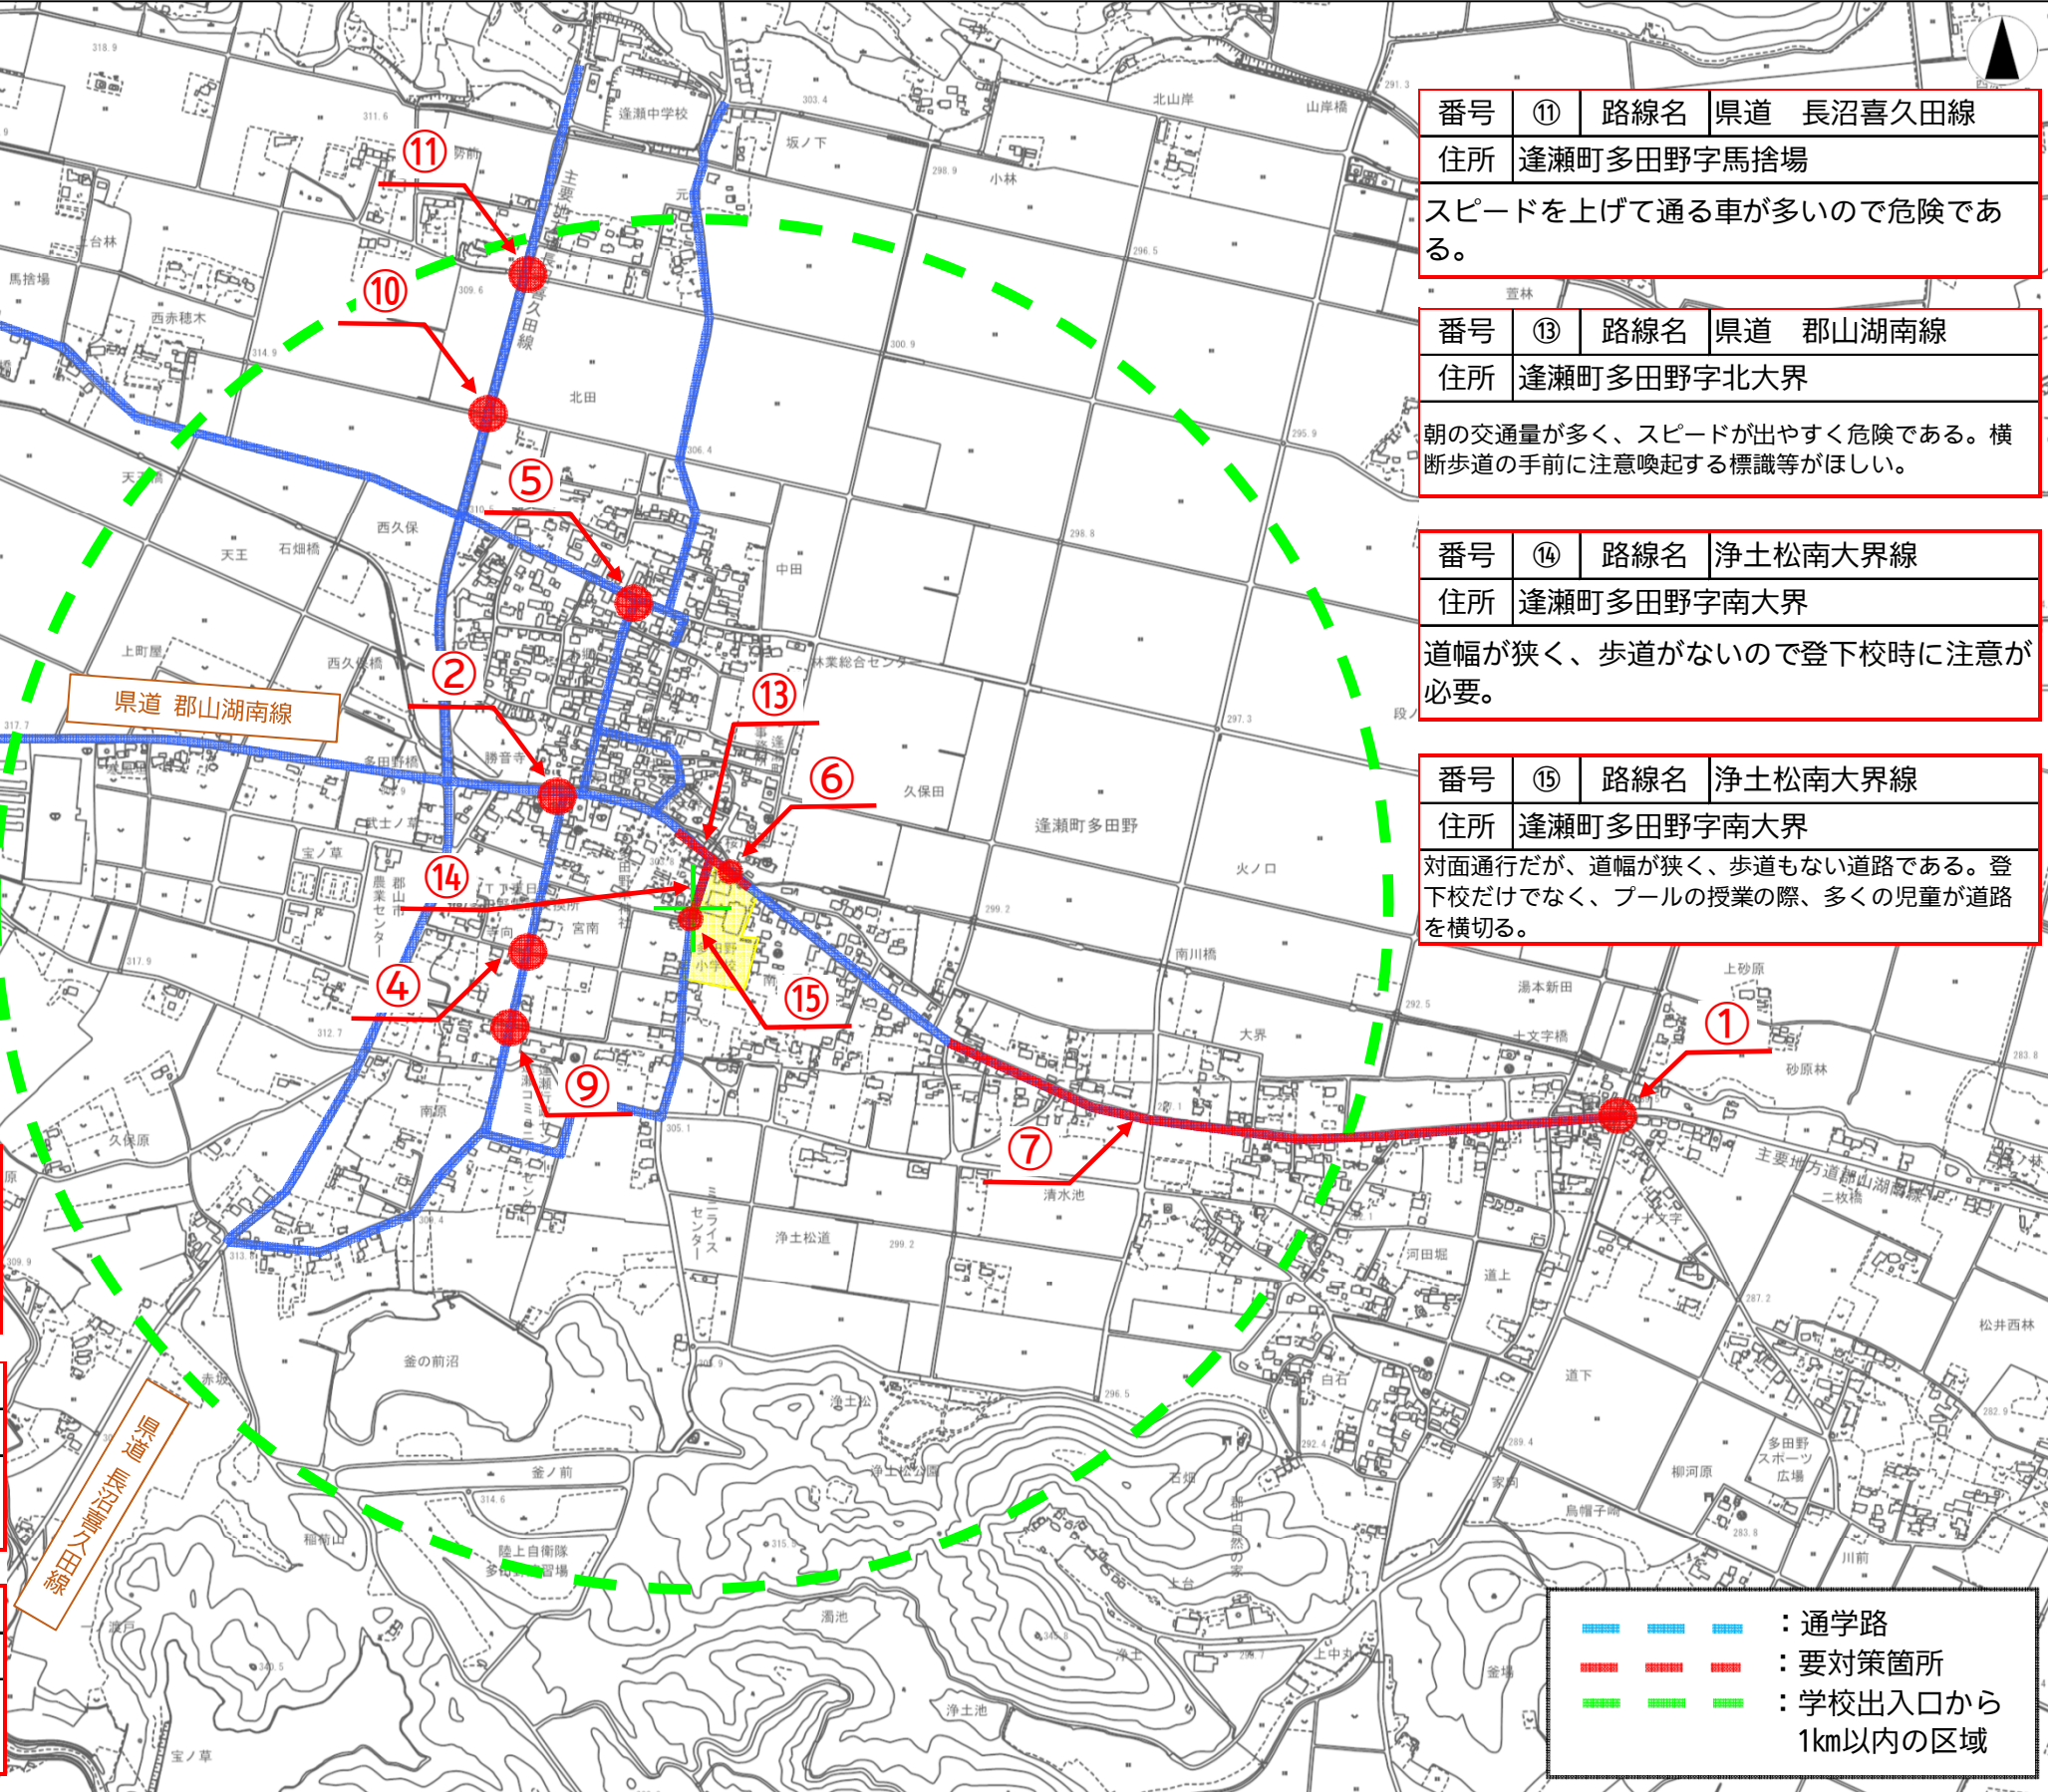
番号	①	路線名	郡山湖南線
住所	郡山市逢瀬町多田野字十文字		
交通量が多く、緩やかなカーブが続いて見通しが悪い。

番号	②	路線名	郡山湖南線
住所	郡山市逢瀬町多田野字寺向		
交通量が多く、緩やかなカーブが続き見通しが悪い。

番号	④	路線名	南原宮南線
住所	郡山市逢瀬町多田野字寺向		
家が建て込んでおり狭い道が多く見通しも悪いので危険である。

番号	⑤	路線名	多田野1号線
住所	郡山市逢瀬町多田野字本郷		
家が建て込んでおり狭い道が多く見通しも悪いので危険である。

番号	⑥	路線名	郡山湖南線
住所	郡山市逢瀬町多田野字南大界		
学校前バス停の歩道が狭く、ガードレールもない。交通量が多く危険。

番号	⑦	路線名	郡山湖南線
住所	郡山市逢瀬町多田野字南大界		
交通量が多く歩道が設置されているが、防護柵がないため危険である。

番号	⑨	路線名	南原宮南線
住所	逢瀬町多田野字寺向 地内		
家が建て込んでおり狭い道路が多く見通しも悪いので危険である。

番号	⑩	路線名	県道 長沼喜久田線
住所	逢瀬町多田野字西久保		
スピードを上げて通る車が多いので危険である。

番号	⑪	路線名	県道 長沼喜久田線
住所	逢瀬町多田野字馬捨場		
スピードを上げて通る車が多いので危険である。

番号	⑬	路線名	県道 郡山湖南線
住所	逢瀬町多田野字北大界

朝の交通量が多く、スピードが出やすく危険である。横断歩道の手前に注意喚起する標識等がほしい。

番号	⑭	路線名	浄土松南大界線
住所	逢瀬町多田野字南大界		
道幅が狭く、歩道がないので登下校時に注意が必要。

番号	⑮	路線名	浄土松南大界線
住所	逢瀬町多田野字南大界		
対面通行だが、道幅が狭く、歩道もない道路である。登下校だけでなく、プールの授業の際、多くの児童が道路を横切る。

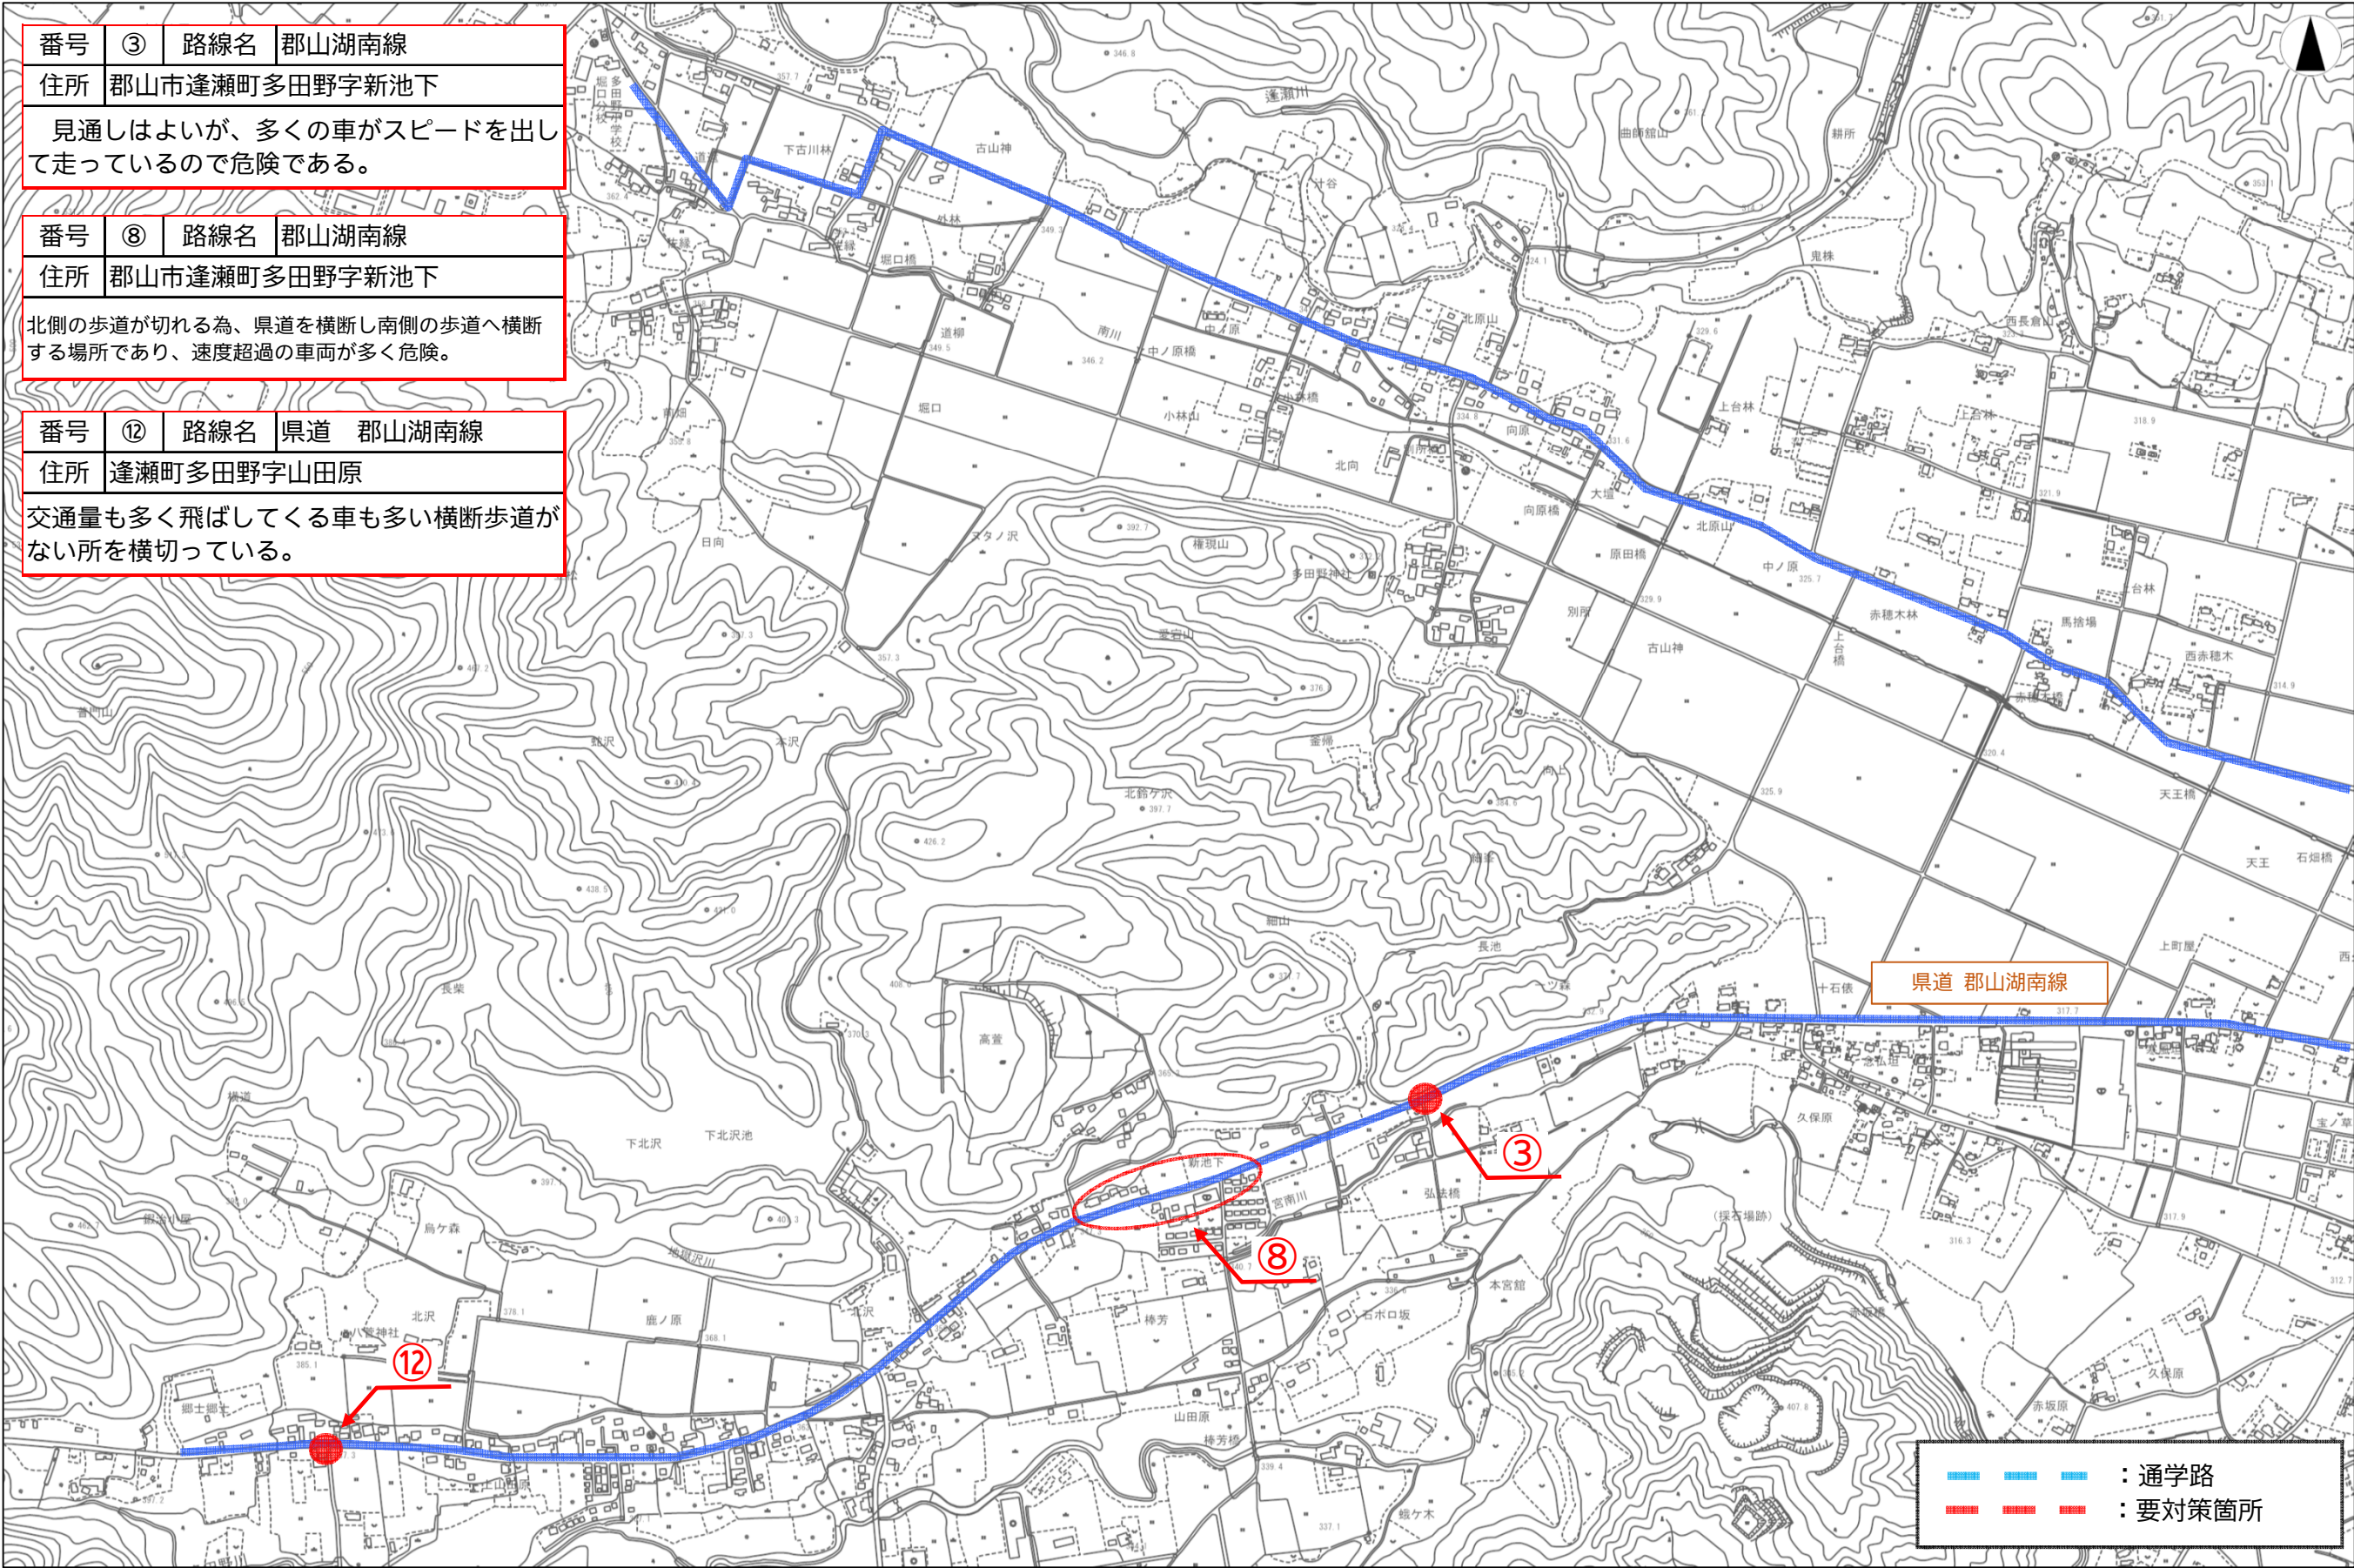
②

番号	③	路線名	郡山湖南線
住所	郡山市逢瀬町多田野字新池下		
見通しはよいが、多くの車がスピードを出して走っているので危険である。

番号	⑧	路線名	郡山湖南線
住所	郡山市逢瀬町多田野字新池下		
北側の歩道が切れる為、県道を横断し南側の歩道へ横断する場所であり、速度超過の車両が多く危険。

番号	⑫	路線名	県道 郡山湖南線
住所	逢瀬町多田野字山田原		
交通量も多く飛ばしてくる車も多い横断歩道がない所を横切っている。
