# 郡山市通学路交通安全プログラム 対策状況写真

| 地区名 | 北部地区（喜久田町） |
| 学校名 | 郡山市立喜久田小学校 |

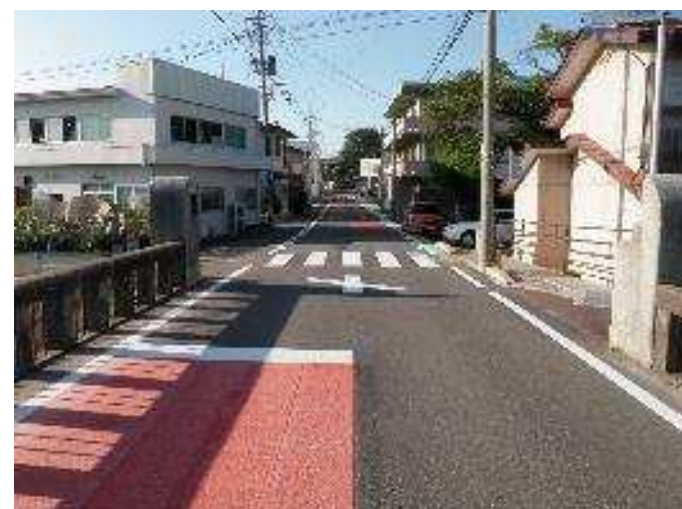
対 策 後

平成25年度施工

| 対策内容 | 薄層カラー舗装<br>グリーンベルト<br>区画線 |

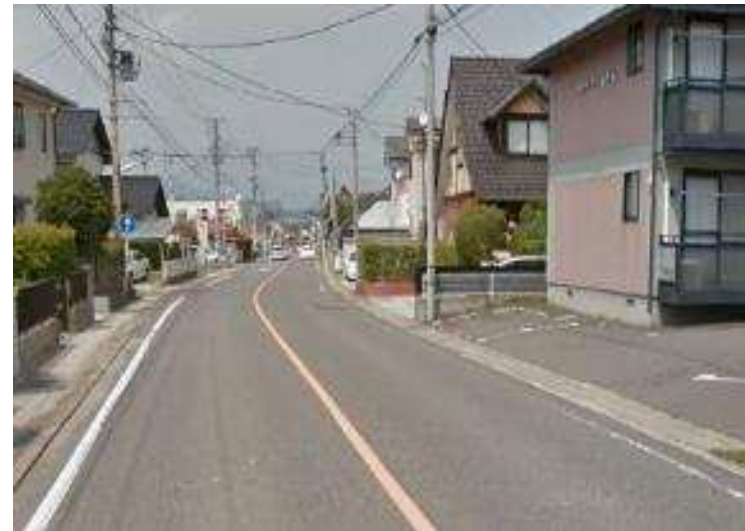
対 策 後

平成27年度施工

| 対策内容 | カラー舗装<br>区画線 |

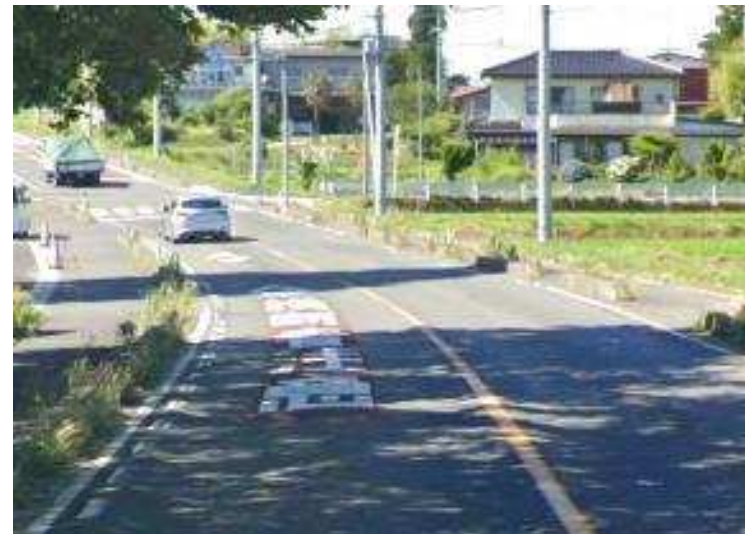
対 策 後

平成26年度施工

| 対策内容 | 区画線・路面標示（減速）<br>速度50キロ規制実施 |

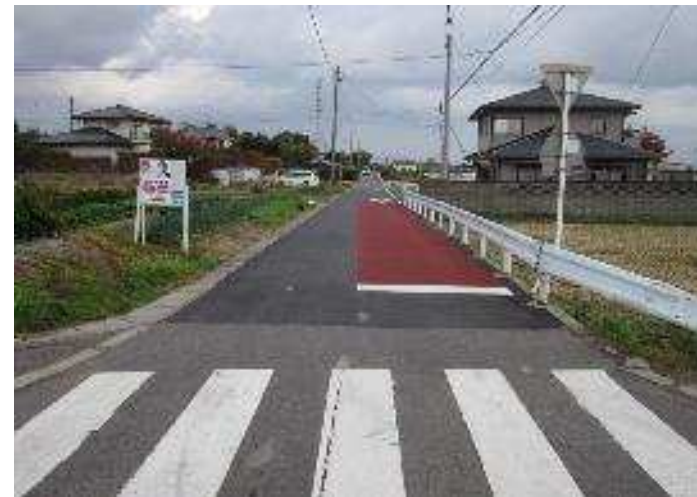
対 策 後

平成25年度施工

| 対策内容 | 薄層カラー舗装<br>区画線等<br>速度50キロ規制実施 |

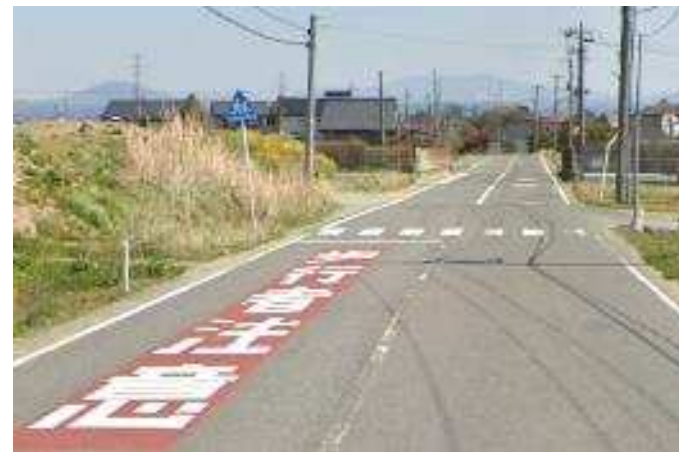
対 策 後

平成30年度施工

| 対策内容 | 外側線の補修 路面標示の設置<br>停止線 横断歩道の補修 |

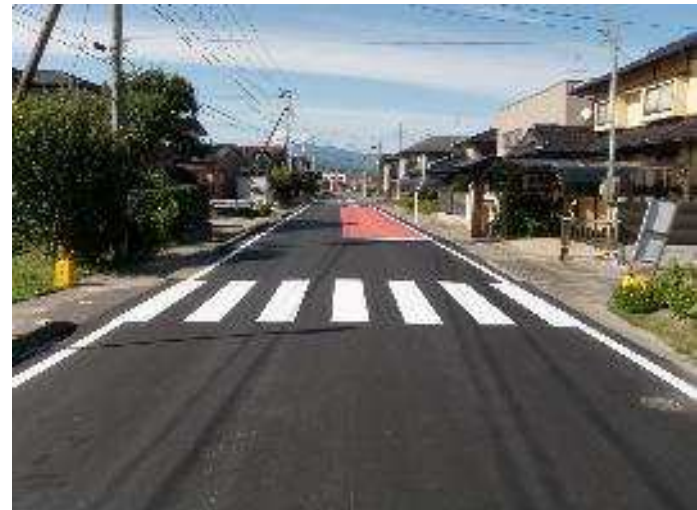
対 策 後

平成25年度施工

| 対策内容 | 薄層カラー舗装<br>グリーンベルト |

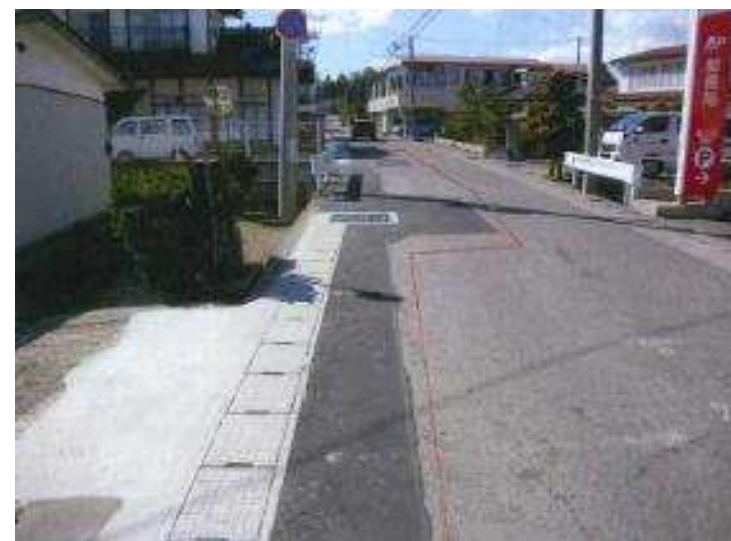
対 策 後

平成25年度施工

| 対策内容 | 側溝敷設 |

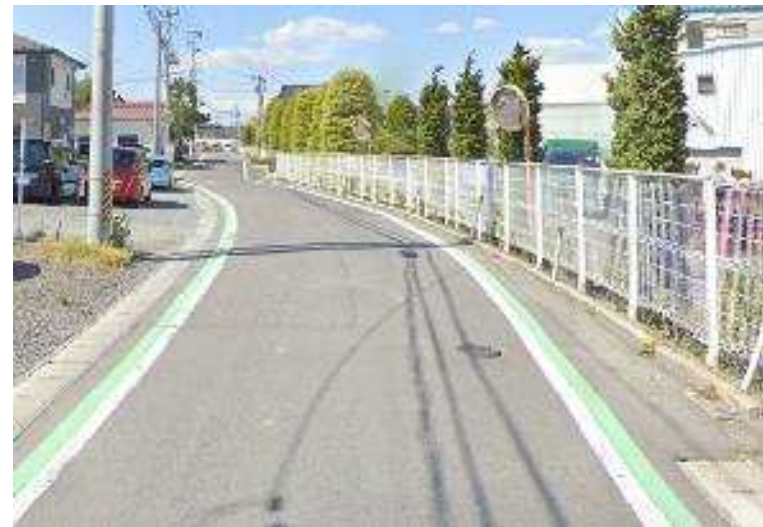
対 策 後

平成29年度施工

| 対策内容 | 通学路看板の設置<br>外側線補修<br>グリーンベルト・イメージハンプ |

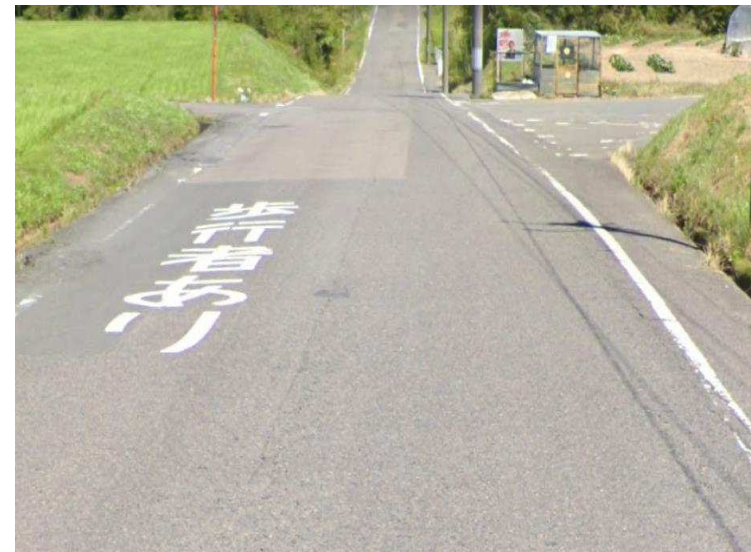
対 策 後

令和元年度施工

| 対策内容 | 路面標示の設置 |
