通学路対策箇所図（喜久田中学校）

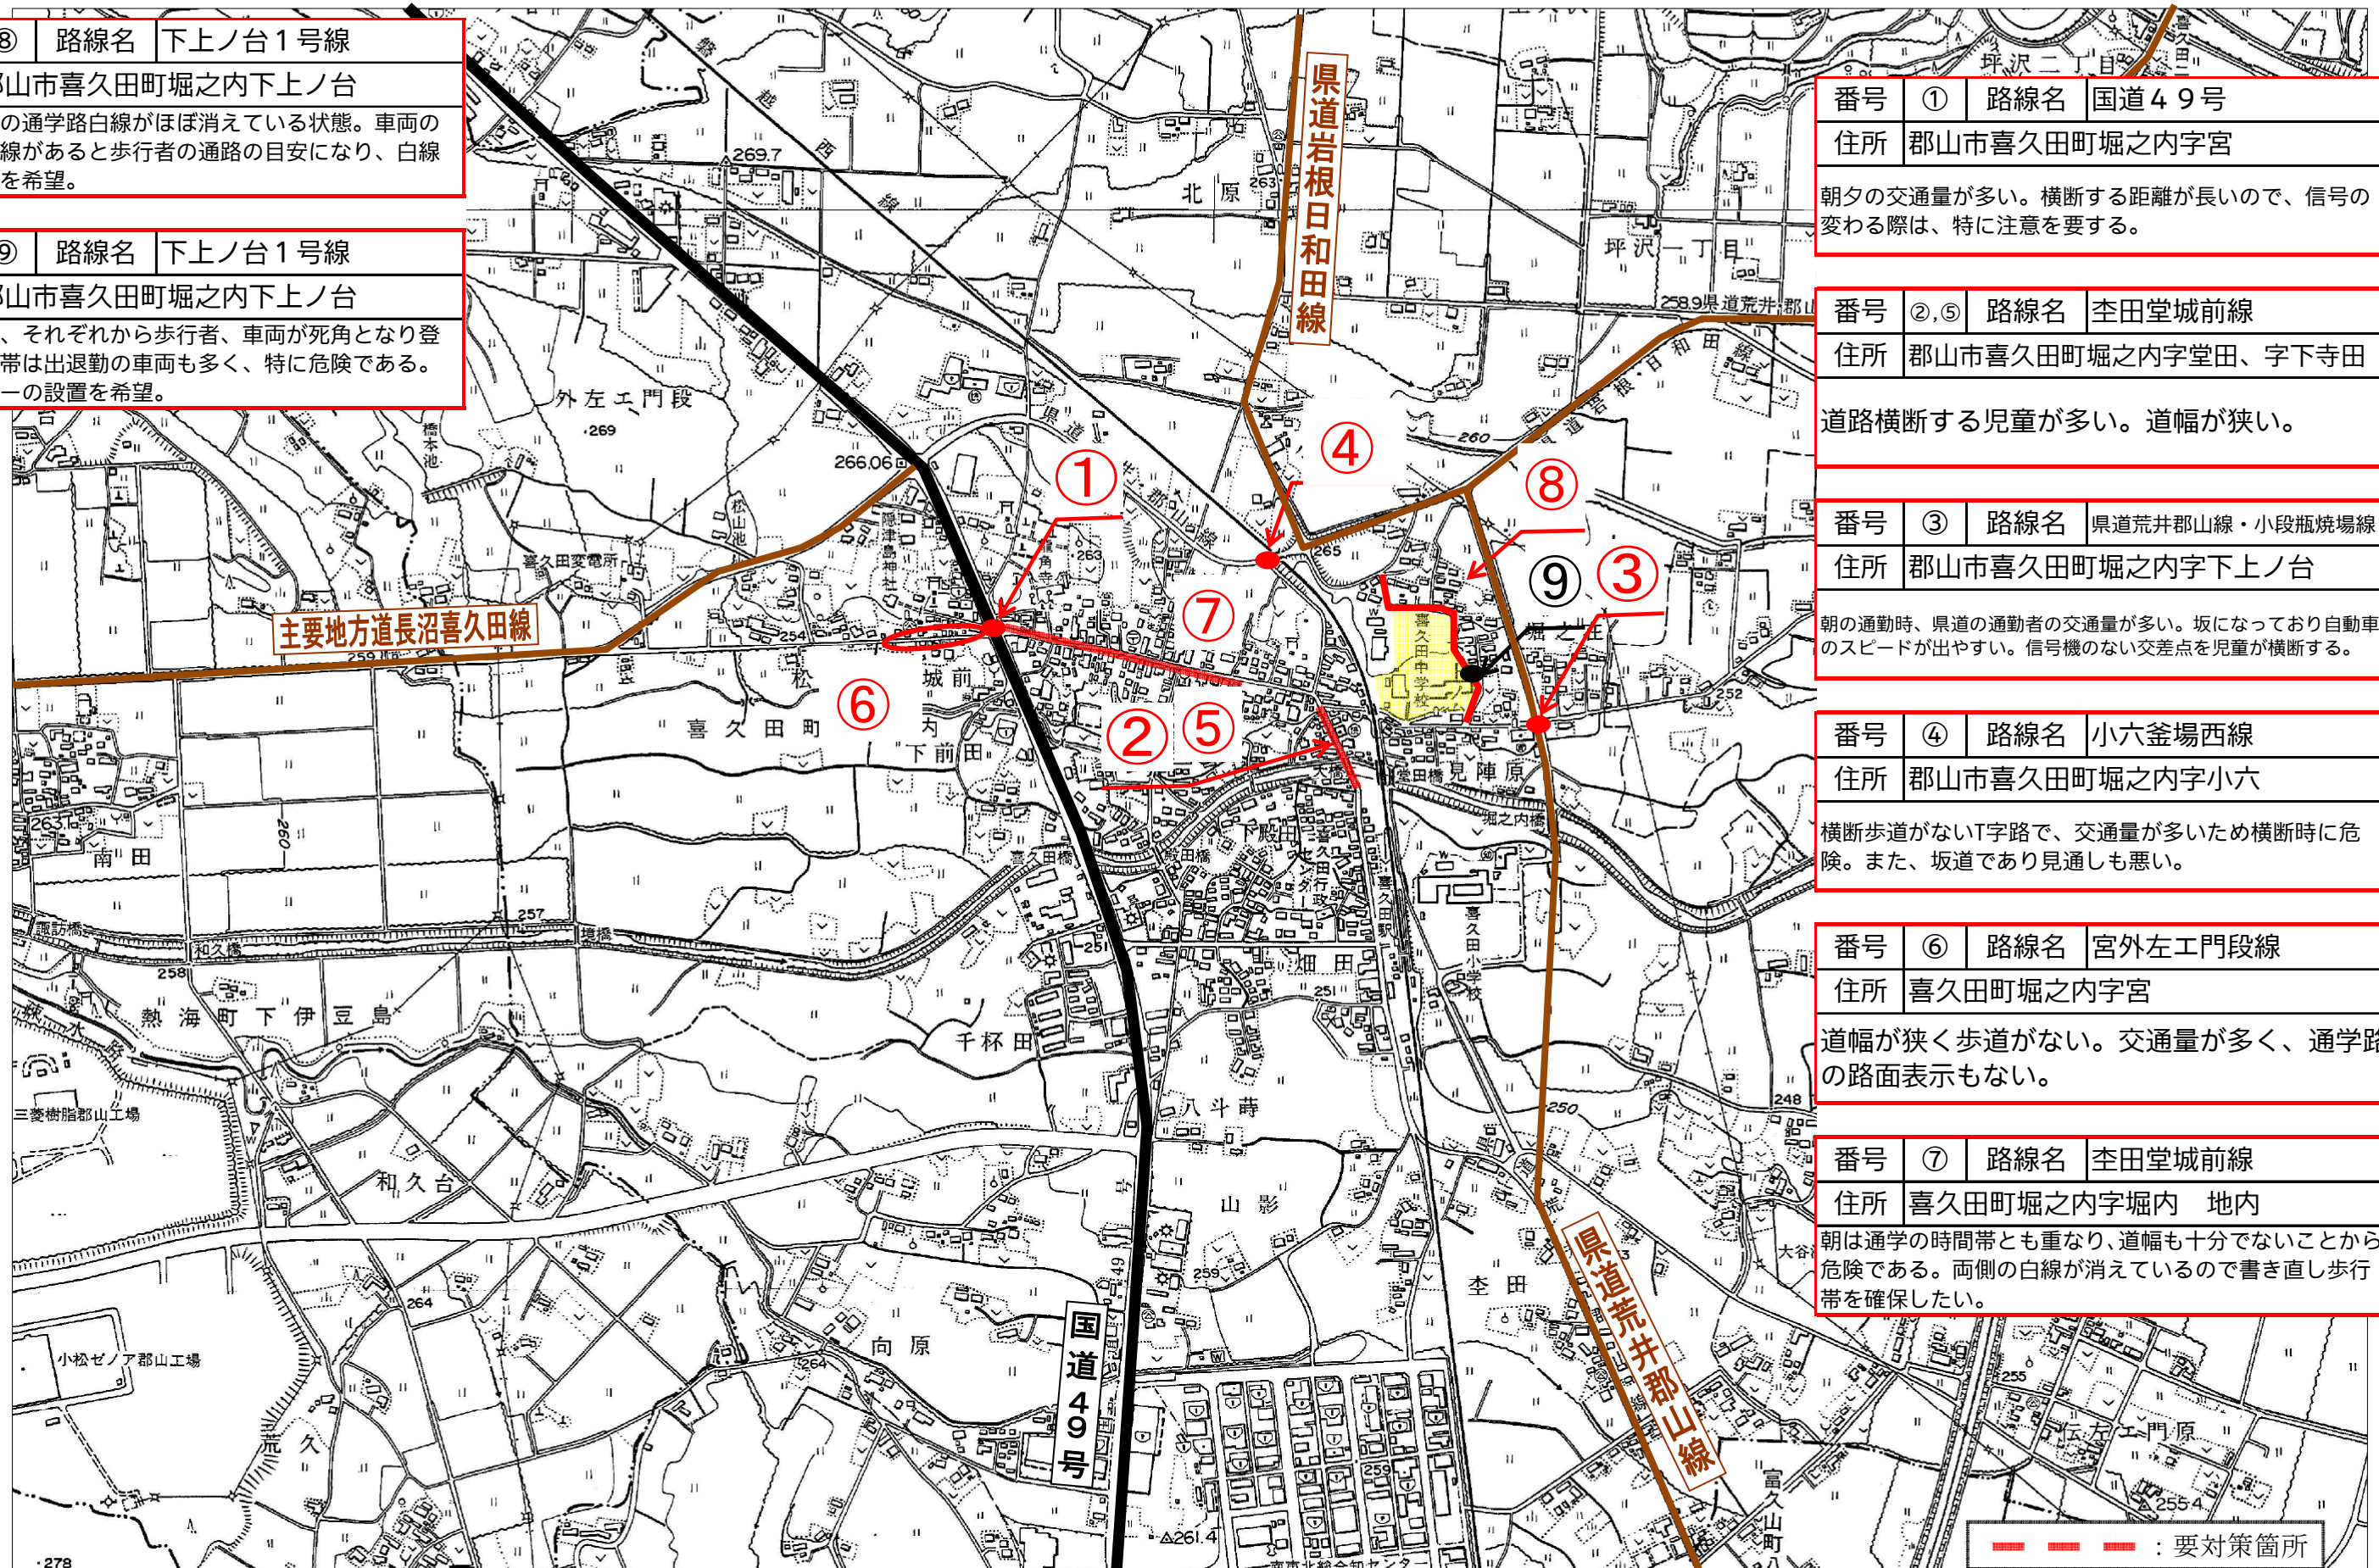
中央

番号	⑧	路線名	下上ノ台1号線
住所	郡山市喜久田町堀之内下上ノ台		
小・中学生の通学路白線がほぼ消えている状態。車両の通行時、白線があると歩行者の通路の目安になり、白線の引き直しを希望。

番号	⑨	路線名	下上ノ台1号線
住所	郡山市喜久田町堀之内下上ノ台		
校門と市道、それぞれから歩行者、車両が死角となり登下校の時刻帯は出退勤の車両も多く、特に危険である。カーブミラーの設置を希望。

番号	①	路線名	国道49号
住所	郡山市喜久田町堀之内字宮		
朝夕の交通量が多い。横断する距離が長いので、信号の変わる際は、特に注意を要する。

番号	②,⑤	路線名	杵田堂城前線
住所	郡山市喜久田町堀之内字堂田、字下寺田		
道路横断する児童が多い。道幅が狭い。

番号	③	路線名	県道荒井郡山線・小段瓶焼場線
住所	郡山市喜久田町堀之内字下上ノ台		
朝の通勤時、県道の通勤者の交通量が多い。坂になっており自動車のスピードが出やすい。信号機のない交差点を児童が横断する。

番号	④	路線名	小六釜場西線
住所	郡山市喜久田町堀之内字小六		
横断歩道がないT字路で、交通量が多いため横断時に危険。また、坂道であり見通しも悪い。

番号	⑥	路線名	宮外左工門段線
住所	喜久田町堀之内字宮		
道幅が狭く歩道がない。交通量が多く、通学路の路面表示もない。

番号	⑦	路線名	杵田堂城前線
住所	喜久田町堀之内字堀内 地内		
朝は通学の時間帯とも重なり、道幅も十分でないことから危険である。両側の白線が消えているので書き直し歩行帯を確保したい。
