郡山市通学路交通安全プログラム 対策状況写真

地区名	北部地区（喜久田町）
学校名	郡山市立喜久田中学校
箇所番号	1
対策内容	歩行者用信号機の秒数見直しを検討する

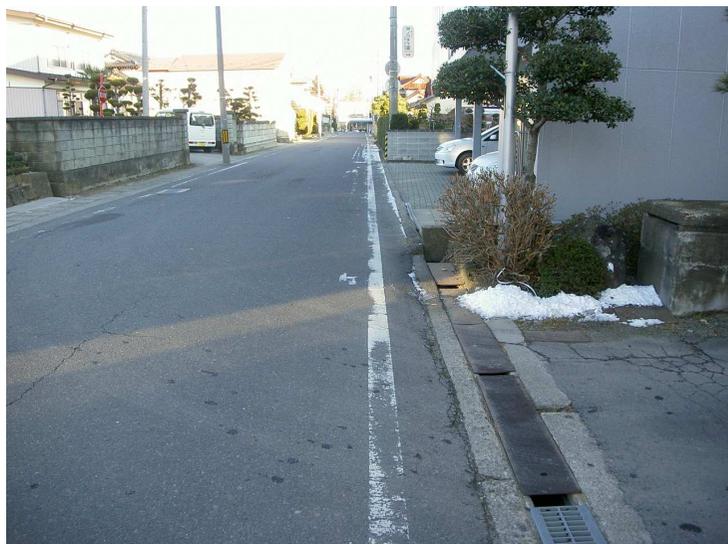
対策前

地区名	北部地区（喜久田町）
学校名	郡山市立喜久田中学校
箇所番号	2
対策内容	薄層カラー舗装・路面カラー塗装 区画線

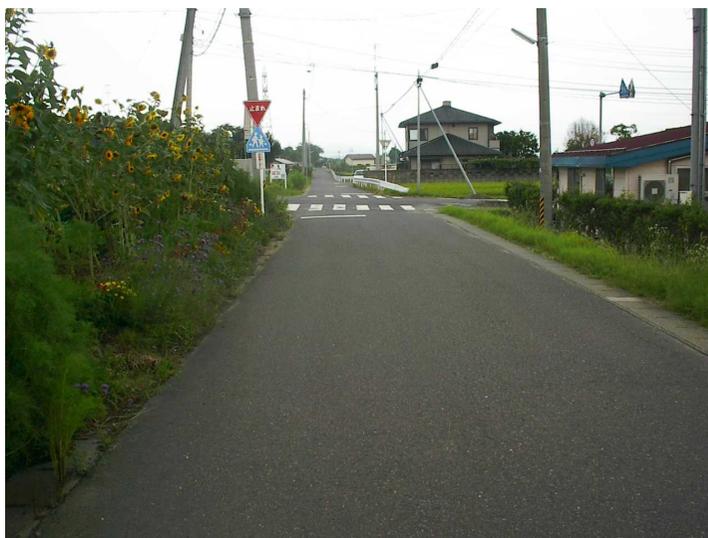
対策前

地区名	北部地区（喜久田町）
学校名	郡山市立喜久田中学校
箇所番号	3
対策内容	薄層カラー舗装 区画線

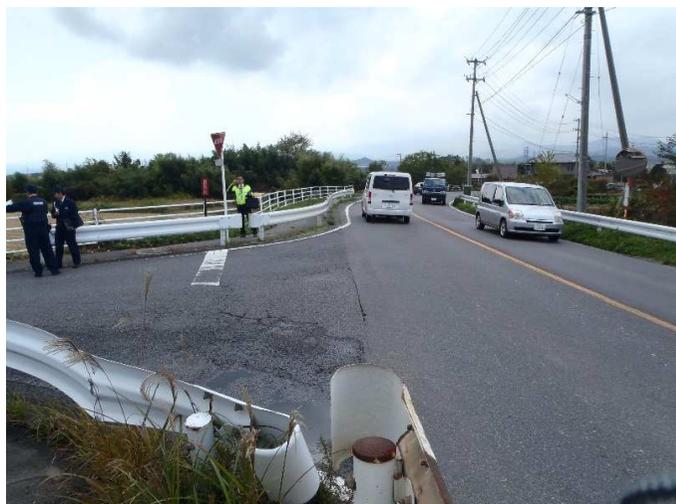
対策前

地区名	北部地区（喜久田町）
学校名	郡山市立喜久田中学校
箇所番号	4
対策内容	横断歩道設置 ガードレール設置 区画線

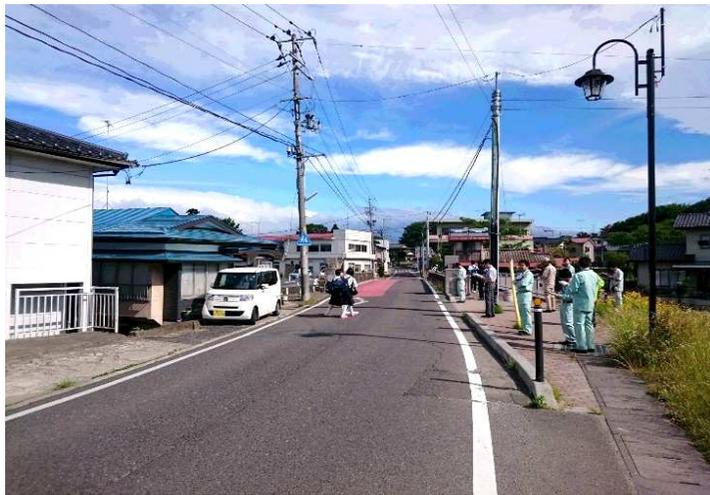
対策前

地区名	北部地区（喜久田町）
学校名	郡山市立喜久田中学校
箇所番号	5
対策内容	親柱部分撤 横断歩道設置 路面カラー塗装・グリーンベルト・通学路標示看板

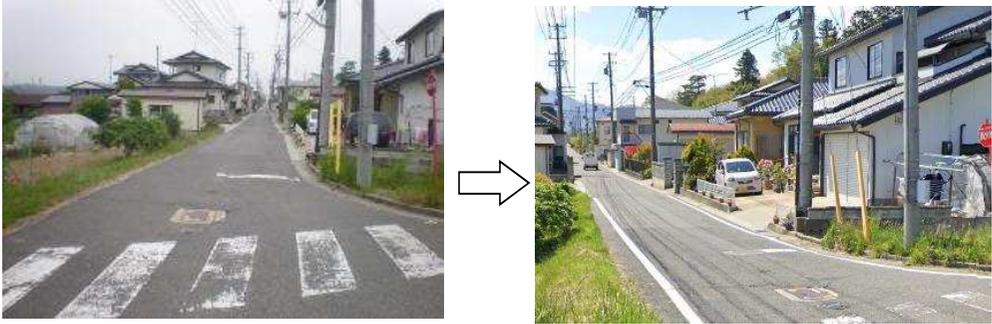
地区名	北部地区（喜久田町）
学校名	郡山市立喜久田中学校
箇所番号	6
対策内容	親柱部分撤 横断歩道設置 路面カラー塗装・グリーンベルト・通学路標示看板
対策前後の状況	
対策前	対策後

平成28年度施工

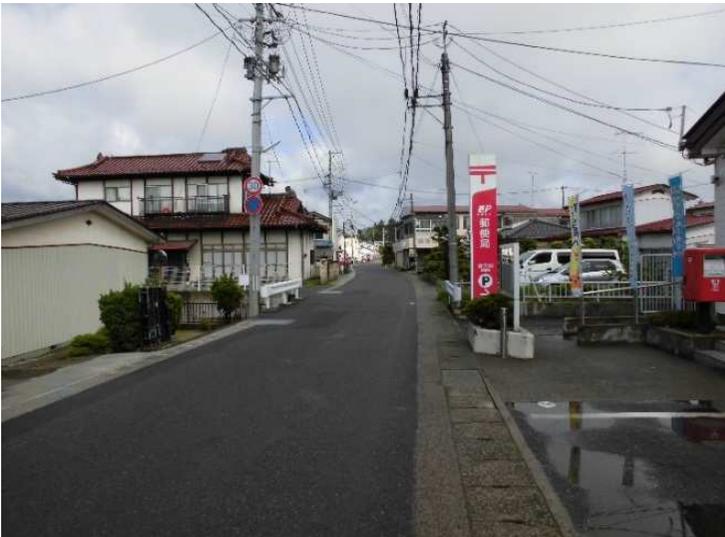
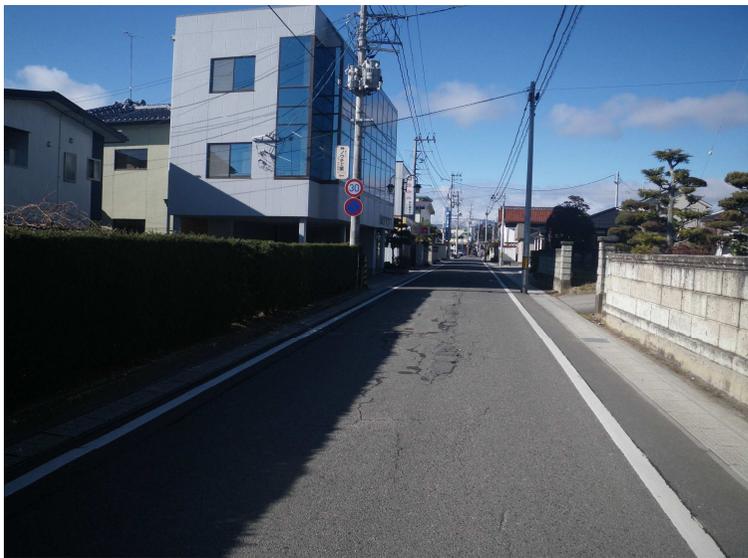
地区名	北部地区（喜久田町）	
学校名	郡山市立喜久田中学校	
箇所番号	7	
対策内容	親柱部分撤 横断歩道設置 路面カラー塗装・グリーンベルト・通学路標示看板	
対策前後の状況		
対策前		対策後

平成29年度施工

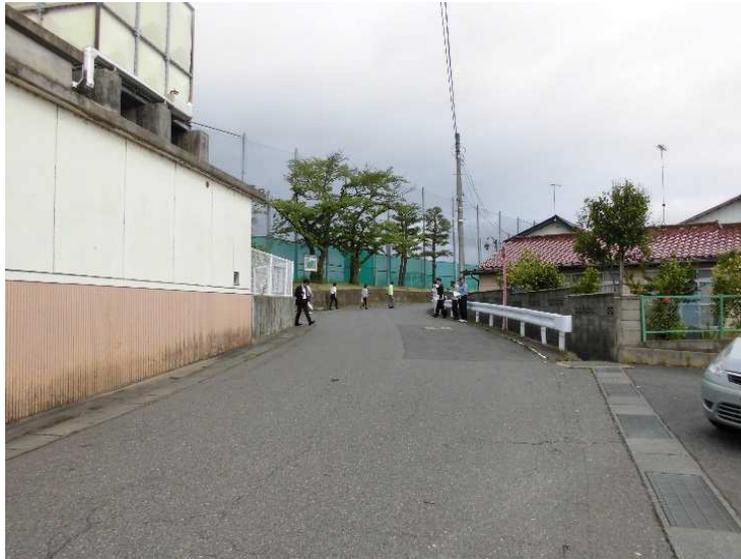
対策前

地区名	北部地区（喜久田町）
学校名	郡山市立喜久田中学校
箇所番号	8
対策内容	グリーンベルトの設置
