# 郡山市通学路交通安全プログラム 対策状況写真

地区名	東部地区（田村町）
学校名	郡山市立守山小学校
箇所番号	1
対策内容	歩道新設・路肩カラー舗装

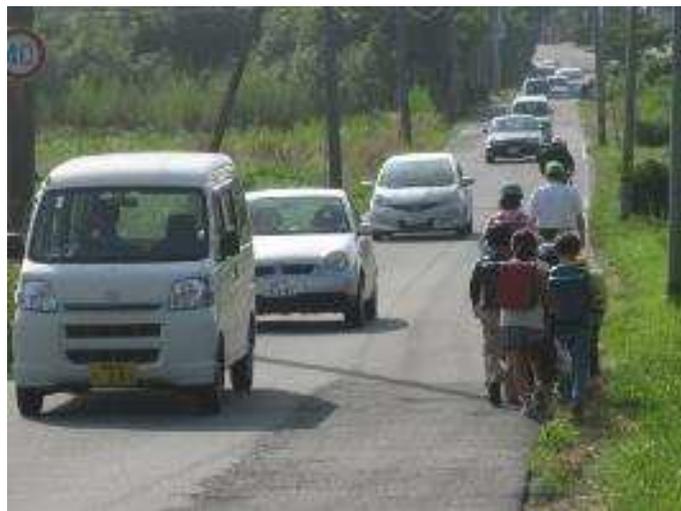
対策前

地区名	東部地区（田村町）
学校名	郡山市立守山小学校
箇所番号	2
対策内容	区画線・路面標示（減速） 道路改良(守山工区)

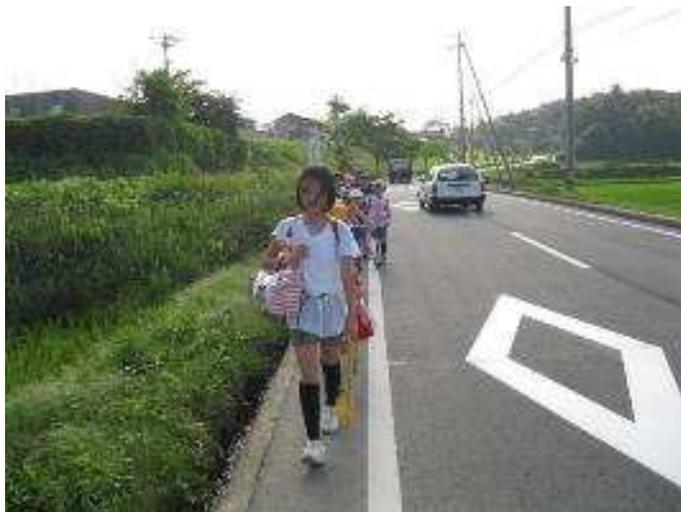
対策前

地区名	東部地区（田村町）
学校名	郡山市立守山小学校
箇所番号	6
対策内容	道路改良

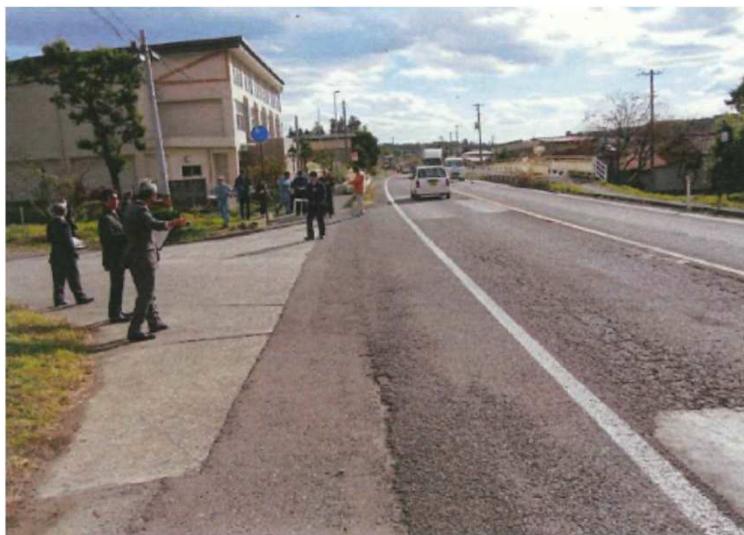
対 策 前

地区名	東部地区（田村町）
学校名	郡山市立守山小学校
箇所番号	7
対策内容	横断歩道の設置 交差点部改良

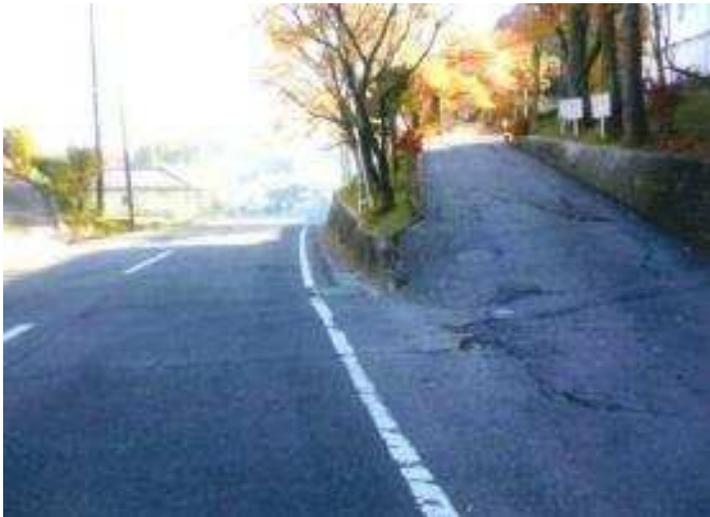
対策前

地区名	東部地区（田村町）
学校名	郡山市立守山小学校
箇所番号	8
対策内容	車線幅の縮小及び路肩の拡幅 路肩カラー塗装 歩道整備の検討

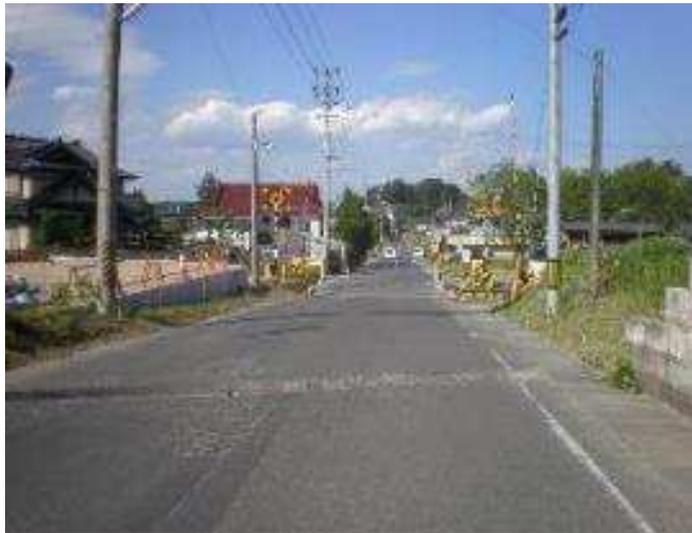
対策前

地区名	東部地区（田村町）
学校名	郡山市立守山小学校
箇所番号	9
対策内容	踏切の拡幅 区画線の補修 路面標示

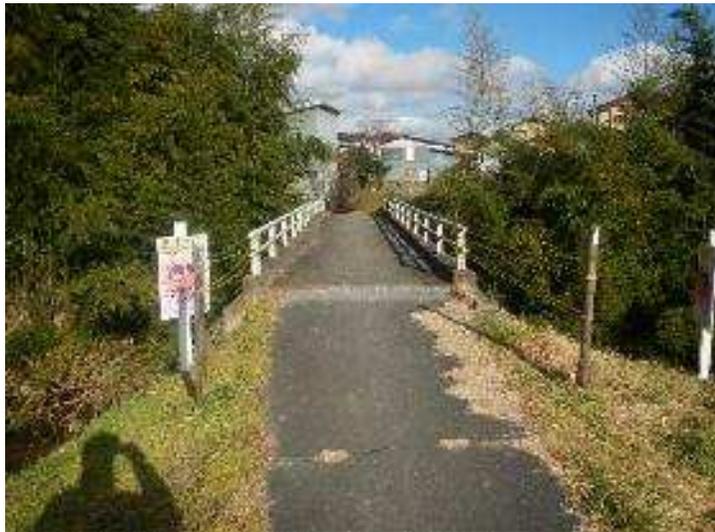
対策前

地区名	東部地区（田村町）
学校名	郡山市立守山小学校
箇所番号	11
対策内容	転落防止柵の設置

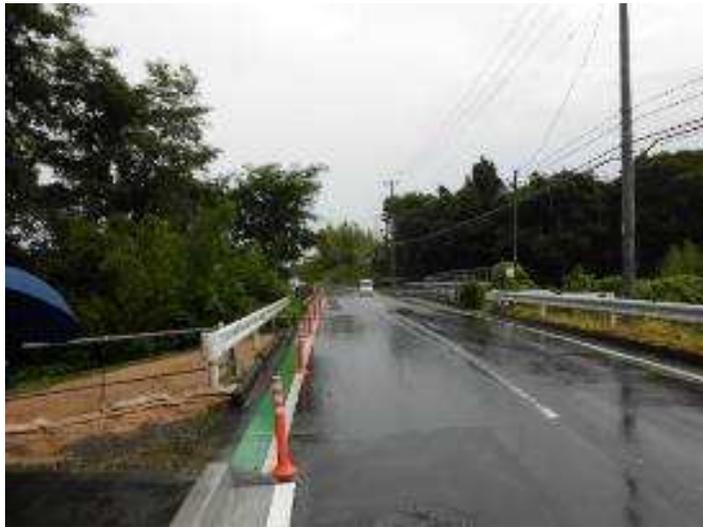
対策前

地区名	東部地区（田村町）
学校名	郡山市立守山小学校
箇所番号	13
対策内容	歩道橋の設置

歩道設置までは交通安全母の会に対応する

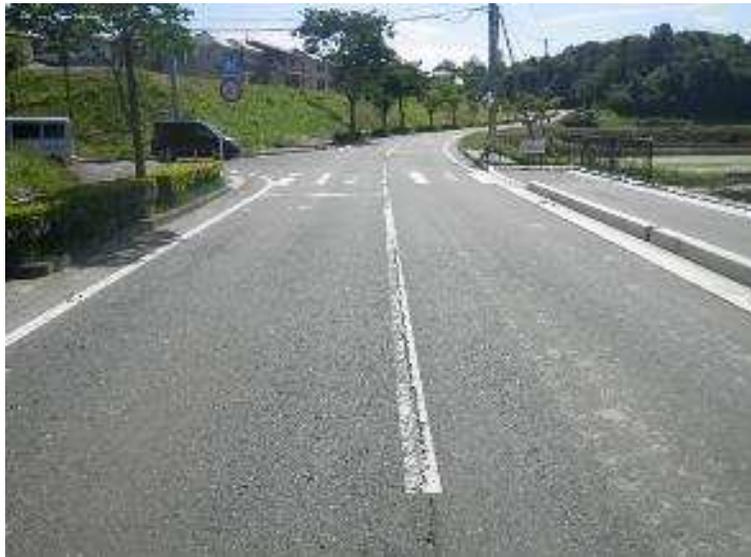
対策前

地区名	東部地区（田村町）
学校名	郡山市立守山小学校
箇所番号	14
対策内容	横断歩道の補修 押しボタン信号の設置 交差点のカラー化

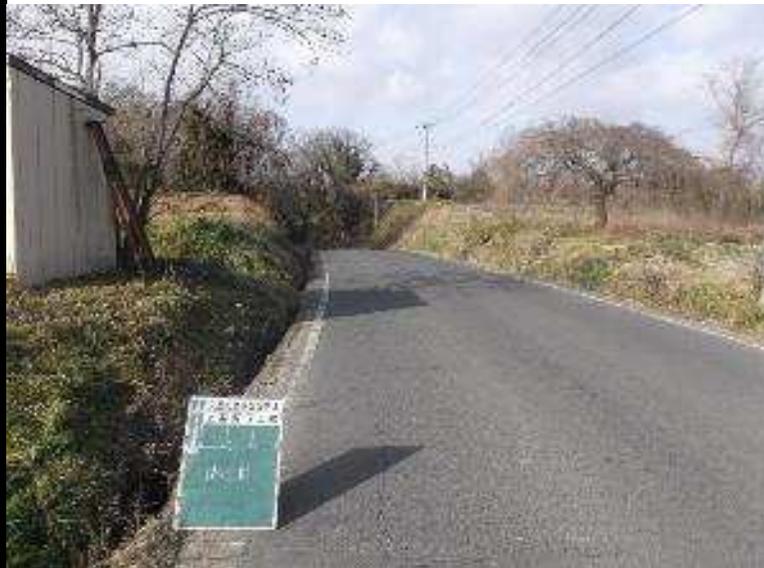
対策前

地区名	東部地区（田村町）
学校名	郡山市立守山小学校
箇所番号	15
対策内容	路面標示の設置 歩道整備の検討

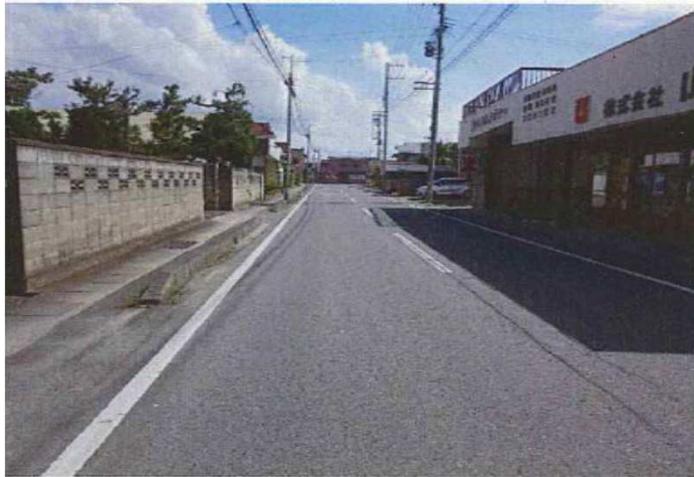
対策前

地区名	東部地区（田村町）
学校名	郡山市立守山小学校
箇所番号	16
対策内容	スピード抑制対策の検討 横断歩道の移設の検討

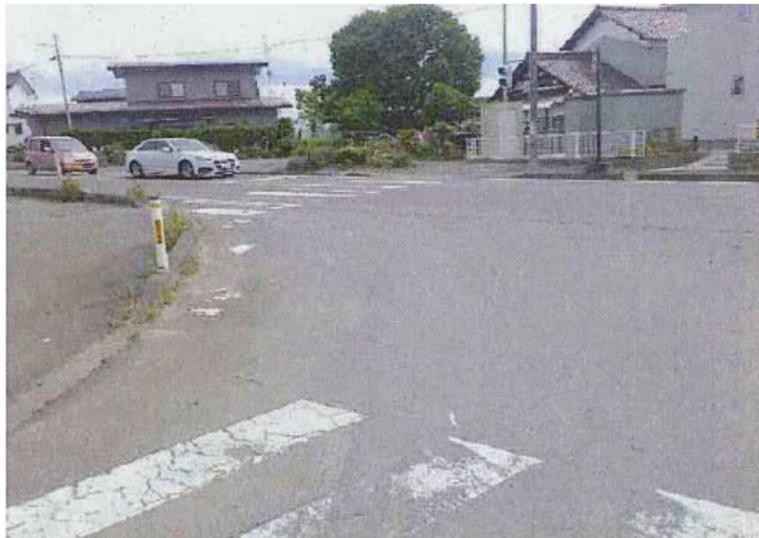
対策前

地区名	東部地区（田村町）
学校名	郡山市立守山小学校
箇所番号	18
対策内容	歩行者用信号機の設置 横断歩道の補修 道流帯の補修

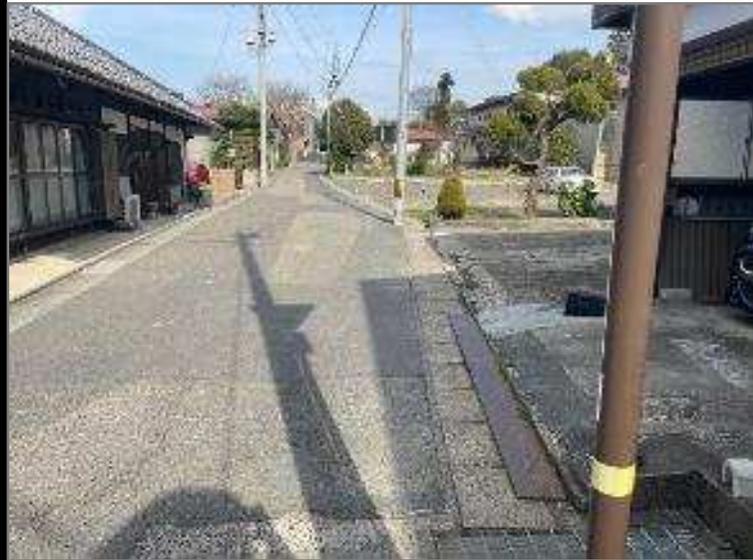
対策前

地区名	東部地区（田村町）
学校名	郡山市立守山小学校
箇所番号	21
対策内容	グリーンベルト
