# 御代田小学校

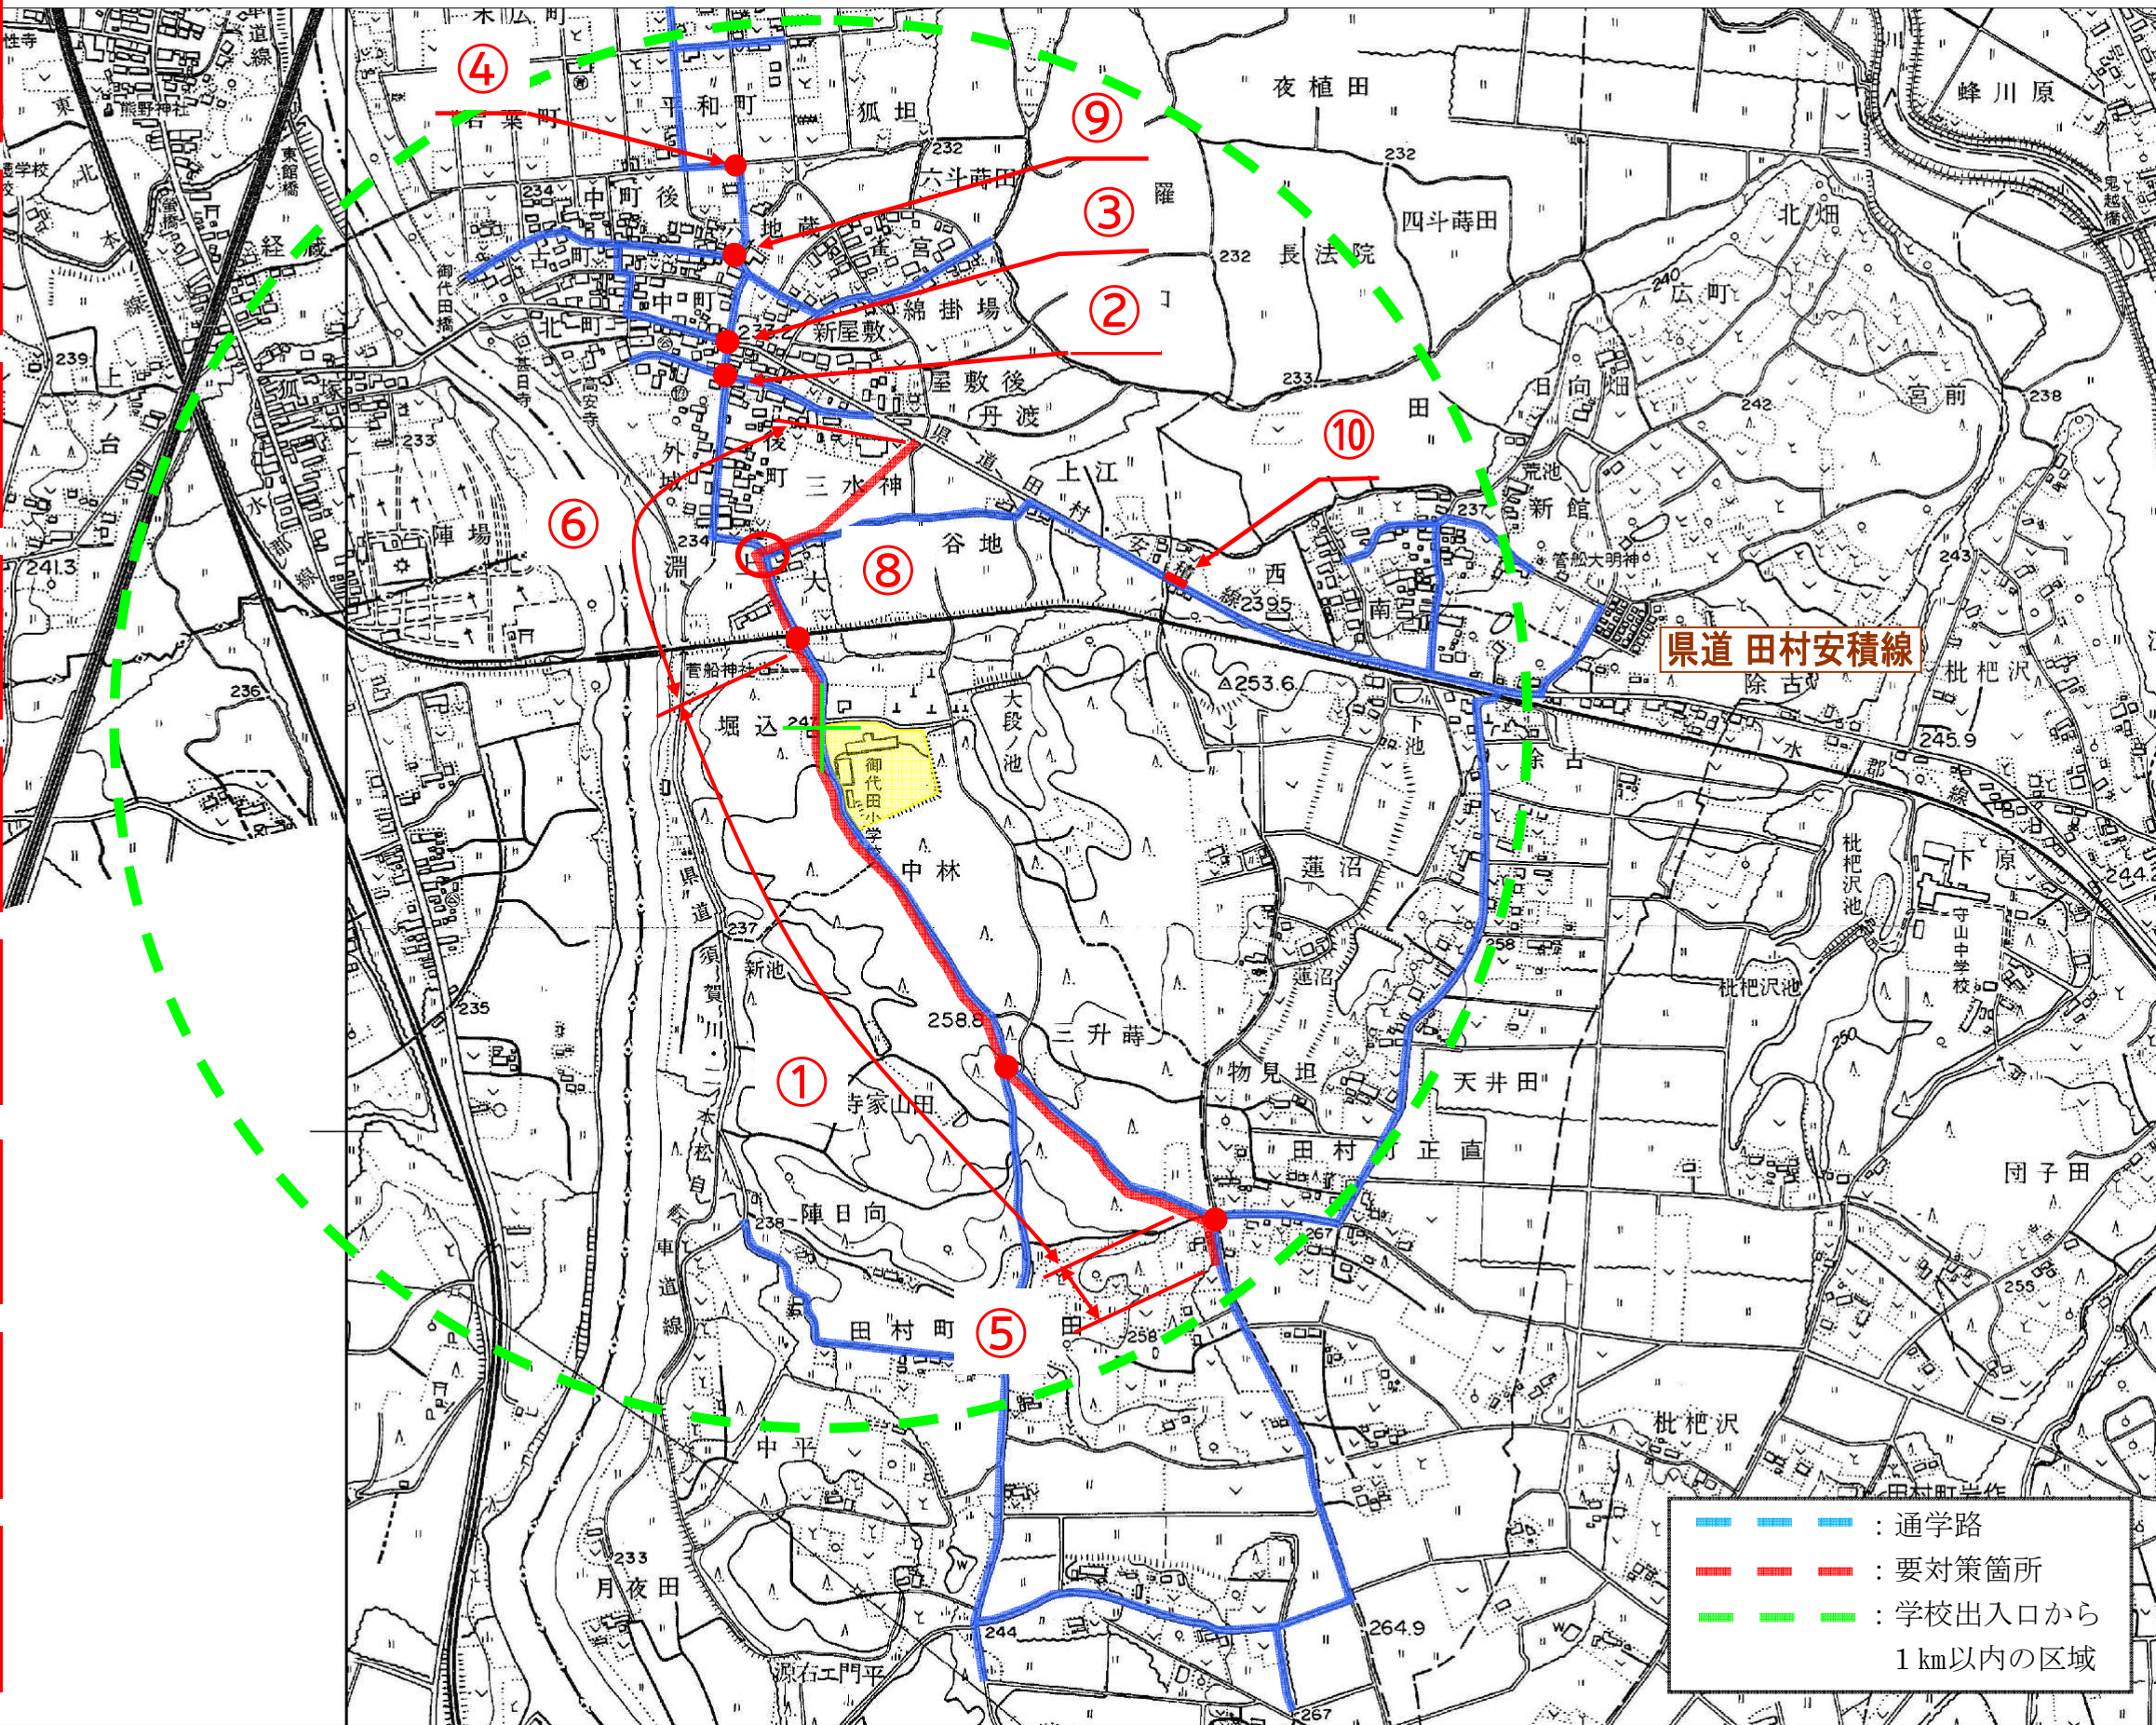
中央

| 林に囲まれており人家も歩道もない。さらに日が差さないで雪が降ると凍結しスリップ事故が多発。 | | | |

| 交差点付近は、幅員が狭小で危険 | | | |

| 県道交差点付近の幅員が狭小で見通しも悪く危険 | | | |

| 道路幅員狭小で、交通量が多く危険 | | | |

| 須賀川方面から多くの車が通過、付近の待避所に長時間駐停車している車が多い。 | | | |

| 道路及び踏切の幅員が狭小で、交通量も多く危険。 | | | |

| 新しい道路ができたことにより、交通量が増えた。規制標識等がなく、横断歩道を渡る際危険。 | | | |

見通しの悪いカーブであり、接道から侵入する際、歩行者等の確認が困難

車両のスピードが出やすい道路で交通量が多く、一部歩道がない区間があり、非常に危険である。
