# 通学路对策箇所図（西田学園）

# 通学路対策箇所図（西田学園）

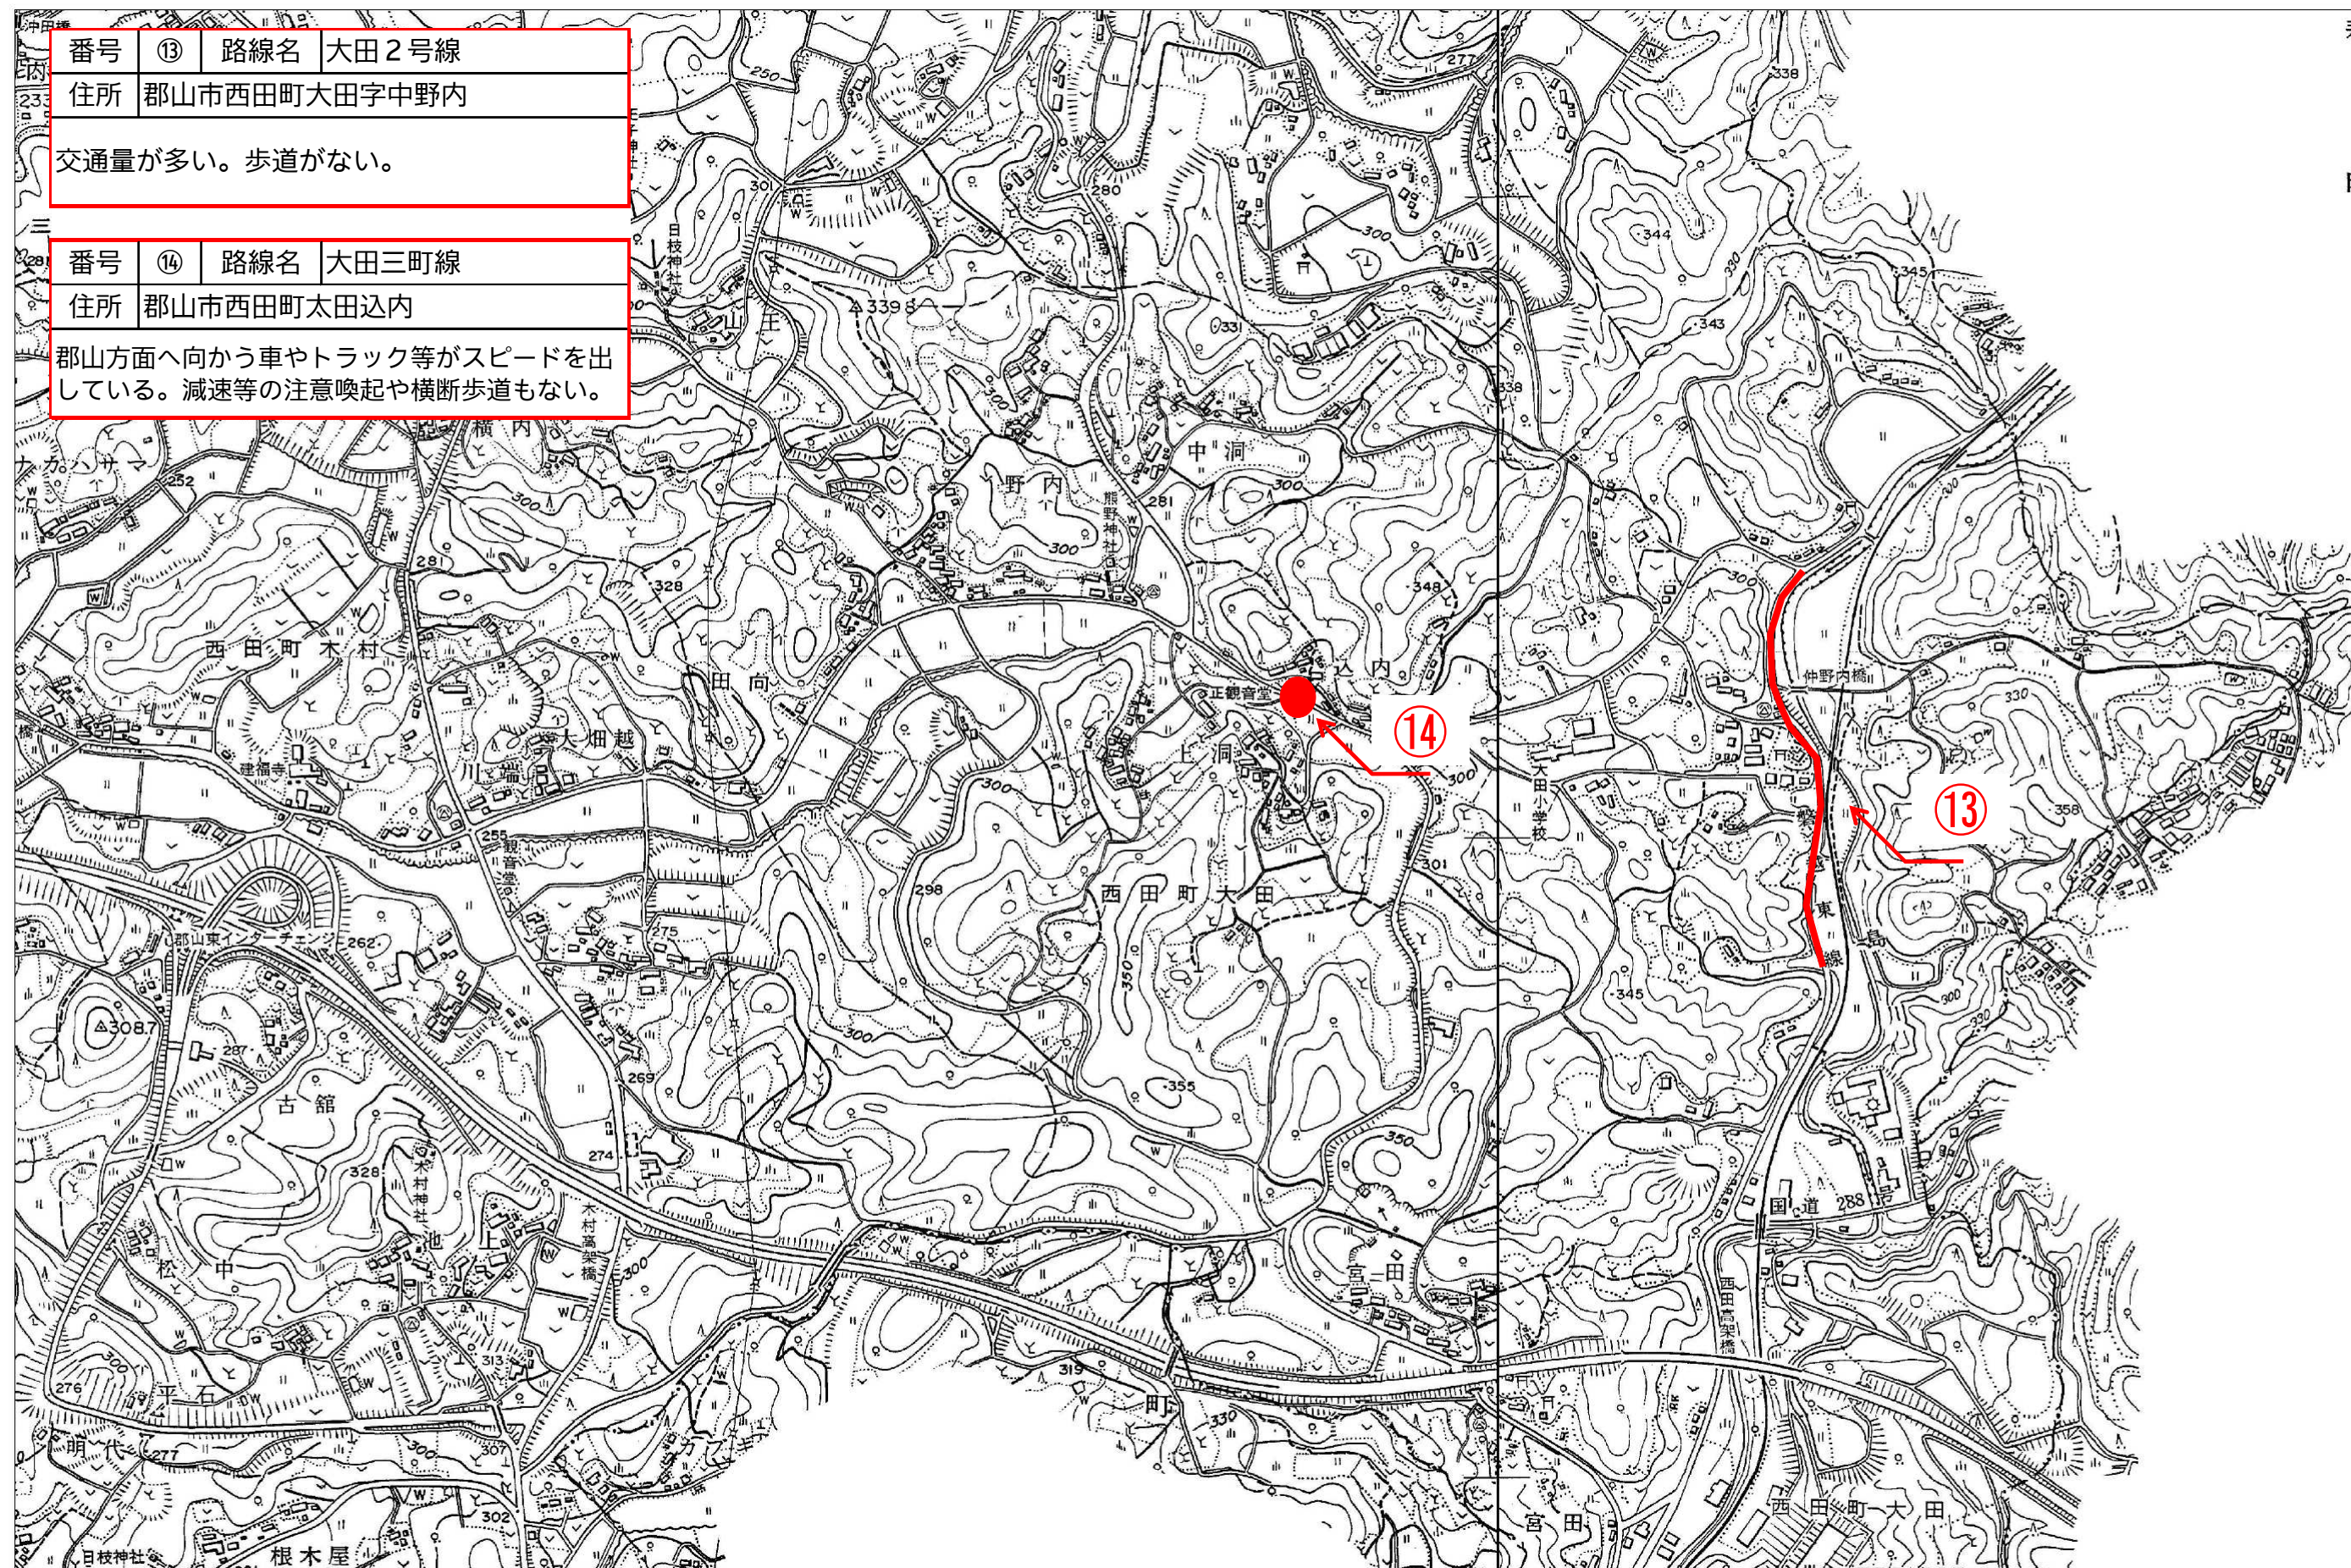
右中

交通量が多い。歩道がない。

郡山方面へ向かう車やトラック等がスピードを出している。減速等の注意喚起や横断歩道もない。
