郡山市通学路交通安全プログラム 対策状況写真

地区名	東部地区(中田町)
学校名	郡山市立海老根小学校
箇所番号	1
対策内容	カラー舗装(横断歩道) 区画線・路面標示(減速)

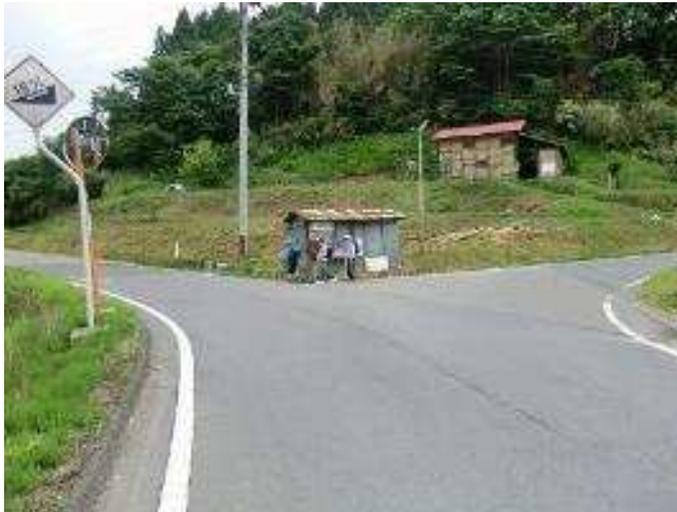
対策前

地区名	東部地区(中田町)
学校名	郡山市立海老根小学校
箇所番号	2
対策内容	交差点内カラー舗装 路面標示(横断者注意)

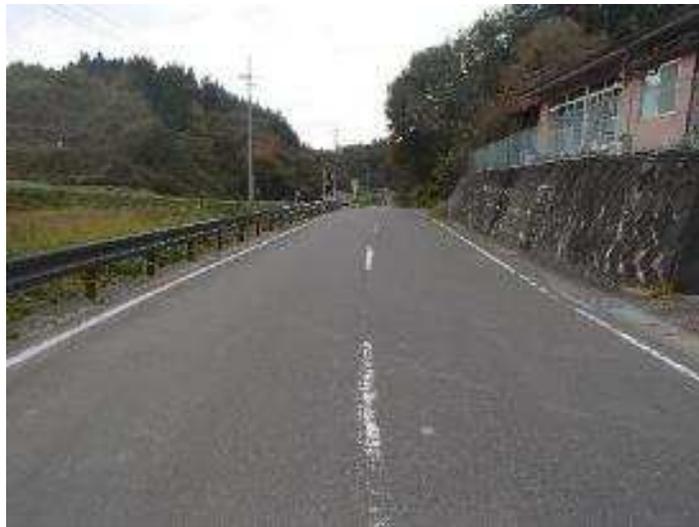
対策前

地区名	東部地区(中田町)
学校名	郡山市立海老根小学校
箇所番号	3
対策内容	交差点内カラー舗装 路面標示(横断者注意)

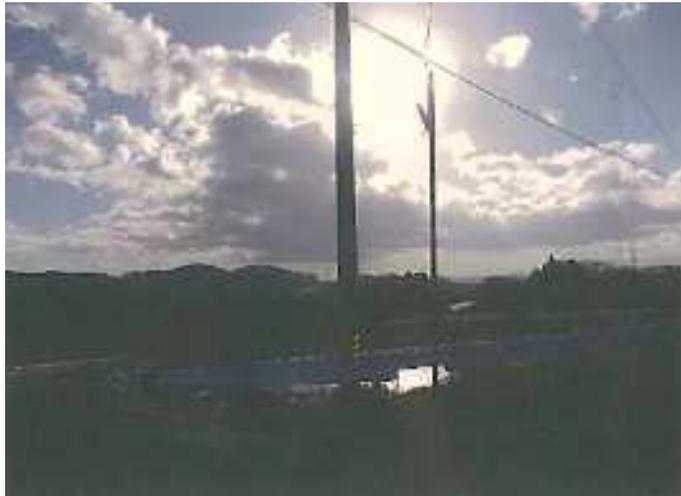
対策前

地区名	東部地区(中田町)
学校名	郡山市立海老根小学校
箇所番号	4
対策内容	区画線 カーブミラーの設置

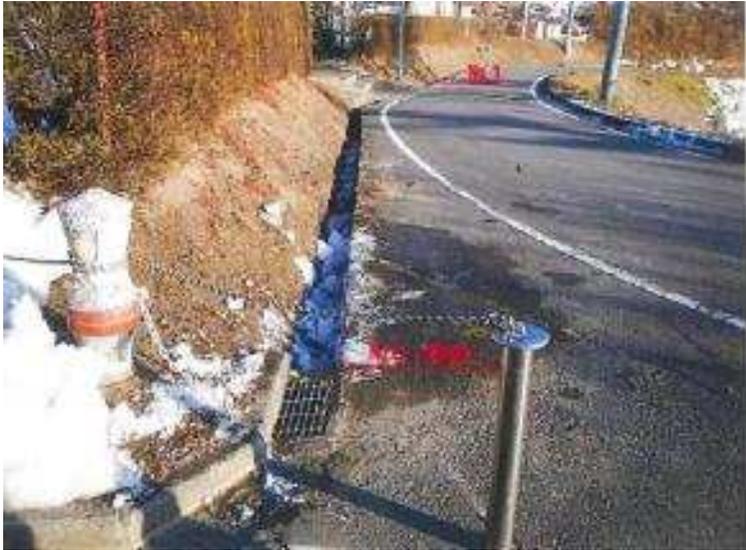
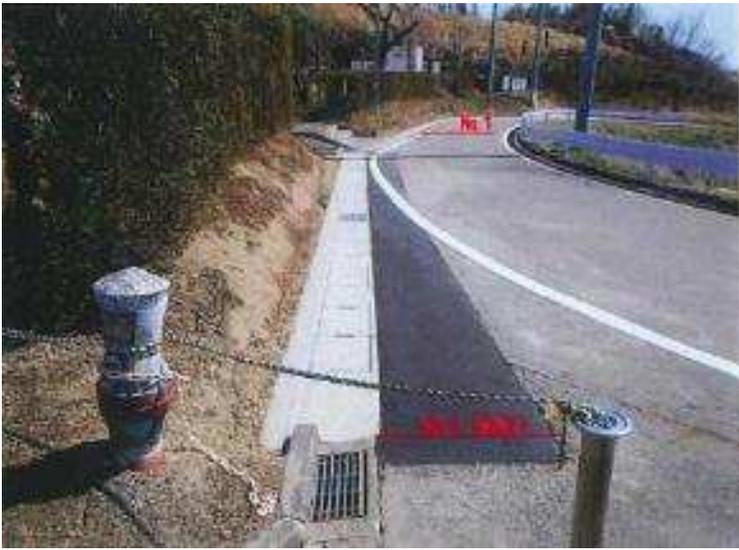
地区名	東部地区(中田町)	
学校名	郡山市立海老根小学校	
箇所番号	6	
対策内容	道路拡張 側溝設置 横断歩道設置	
対策前後の状況		
対策前		対策後

平成29年度施工

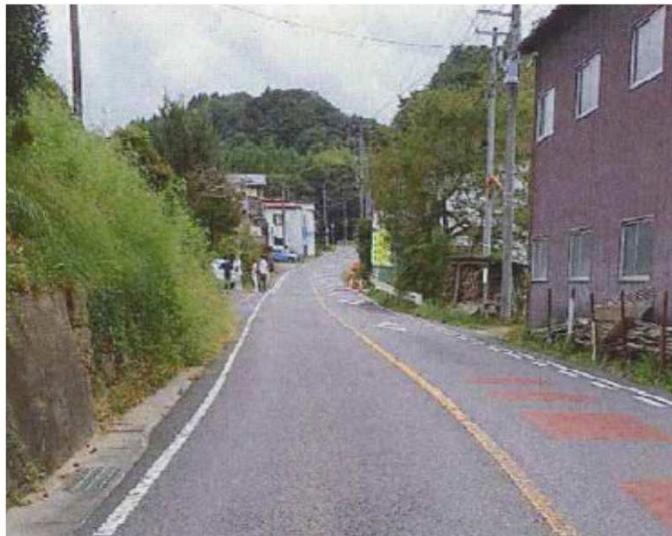
対策前

地区名	東部地区(中田町)
学校名	郡山市立海老根小学校
箇所番号	7
対策内容	歩行スペースの確保 路面標示の設置 融雪装置の設置
