火口湖由来の火山泥流ハザードマップ

火口湖に由来する火山泥流

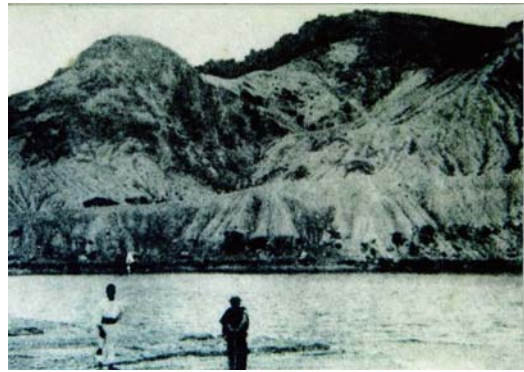
写真2 写真3の右奥にある山を背景にして火口底で撮影

1900年（明治33年）の噴火のあとに沼ノ平の火口湖は「湯沼」と呼ばれていました。当時撮影された写真から、かつて存在した湯沼の様子をうかがい知ることができます。

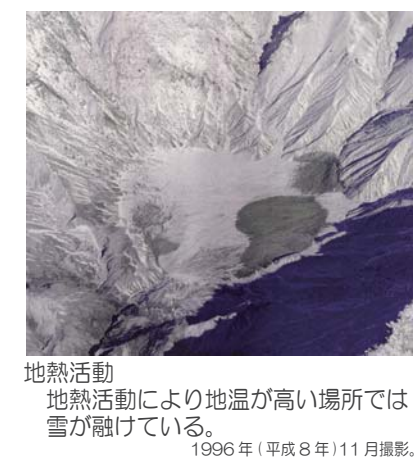
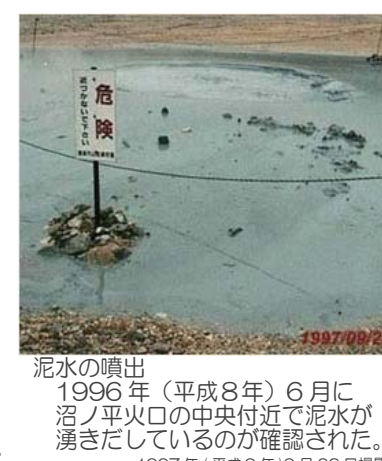
火山ガスや泥水の噴出、地熱活動

沼ノ平では、1996年（平成8年）9月に泥の飛散や泥水の噴出がみられ、その後も2003年（平成15年）頃まで火口内の一部で火山ガスの噴出活動や地熱の異常などの現象がみられました。それ以降は沼ノ平内の火山活動はやや静穏になってきていますが、火山ガスが噴出している場所もあるため、沼ノ平火口底を通る登山道は通行止めになっていて立ち入ることができません。

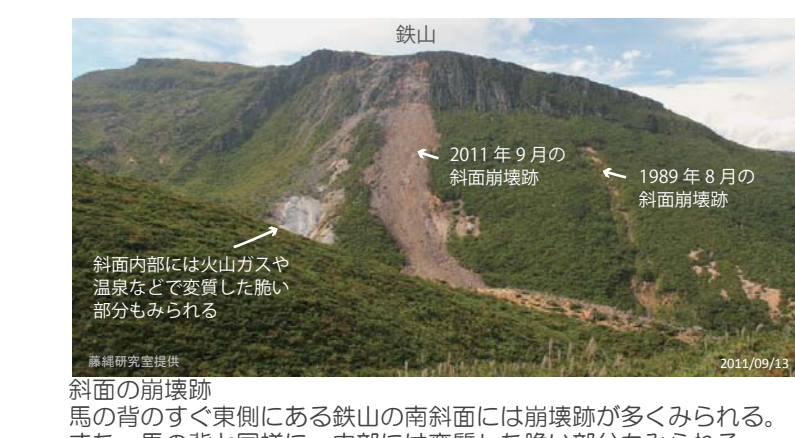
火口壁や斜面の崩壊

沼ノ平の東側にある火口壁は「馬の背」と呼ばれる細い尾根になっており、内部は変質したもろい岩石であることから、噴火の位置が沼ノ平の少し東側にずれた場合や大きな地震などで崩壊する可能性があります。また、すぐ近くの鉄山の南斜面にも崩壊の跡が多くみられることから、斜面崩壊（および崩壊した土砂の流下）についても注意が必要です。
