安達太良山の過去の火山活動

安達太良山の噴火警戒レベル

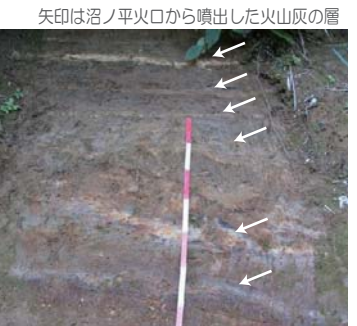
①地点 水蒸気噴火による火山灰 (ロープウェイ山頂駅付近)

安達太良山は噴火のたびに火山灰を何度も放出してきました。このため主に風下側にあたる東麓には火山灰が堆積した様子が多く見られます。

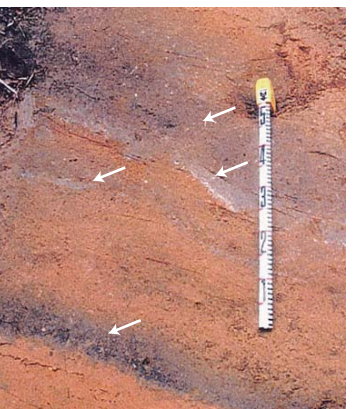
②地点 マグマ噴火や水蒸気噴火による火山灰 (岳温泉4丁目付近)

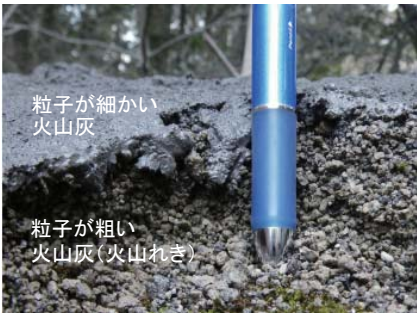
（新燃岳（霧島山）, 2011 年）

火山灰が積もった斜面の断面  
粒子が細かい火山灰によって、地表面が覆われています。

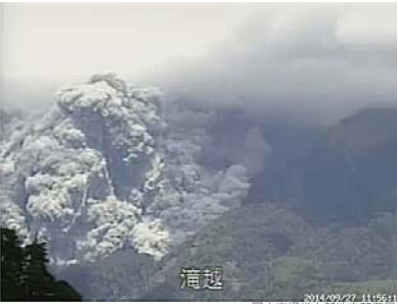
噴火直後に谷沿いに約 3km 流下した火砕流（御嶽山、2014 年（平成 26 年））

噴火に伴って、火砕流や火砕サージと呼ばれる危険性の高い現象が発生すると考えられます。御嶽山では 2014 年（平成 26 年）9 月 27 日の小規模な水蒸気噴火で火砕流が発生し、谷に沿って約 3km 流れ下りました。1900 年（明治 33 年）に沼ノ平で起きた水蒸気噴火でも火砕サージ（当時の記述は「疾風」）が発生して、これに巻き込まれた避難途中の硫黄鉱山の鉱夫ら 72 名が犠牲になりました。

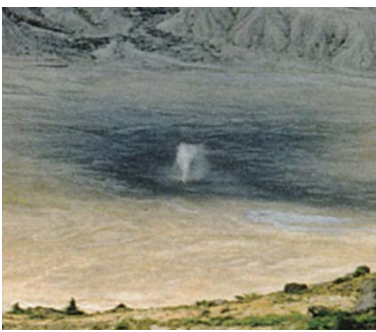
火山ガスの噴出  
1996 年（平成 8 年）9 月に沼ノ平火口の中央付近で泥が飛散し、火山ガスが噴出した。

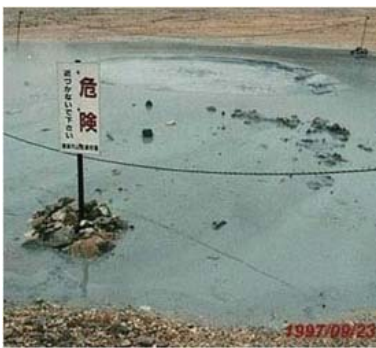
泥水の噴出  
1996 年（平成 8 年）6 月に沼ノ平火口の中央付近で泥水が湧きだしているのが確認された。  
1997 年（平成 9 年）9 月 23 日撮影。

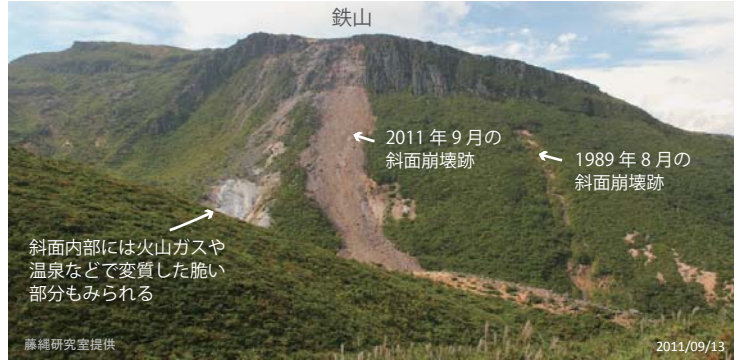
斜面の崩壊跡  
馬の背のすぐ東側にある鉄山の南斜面には崩壊跡が多くみられる。また、馬の背と同様に、内部には変質した脆い部分もみられる。  
2011/09/13  
藤縄研究室提供

沼ノ平の東側にある火口壁は「馬の背」と呼ばれる細い尾根になっており、内部は変質したもろい岩石であることから、噴火の位置が沼ノ平の少し東側にずれた場合や大きな地震などで崩壊する可能性があります。また、すぐ近くの鉄山の南斜面にも崩壊の跡が多くみられることから、斜面崩壊（および崩壊した土砂の流下）についても注意が必要です。

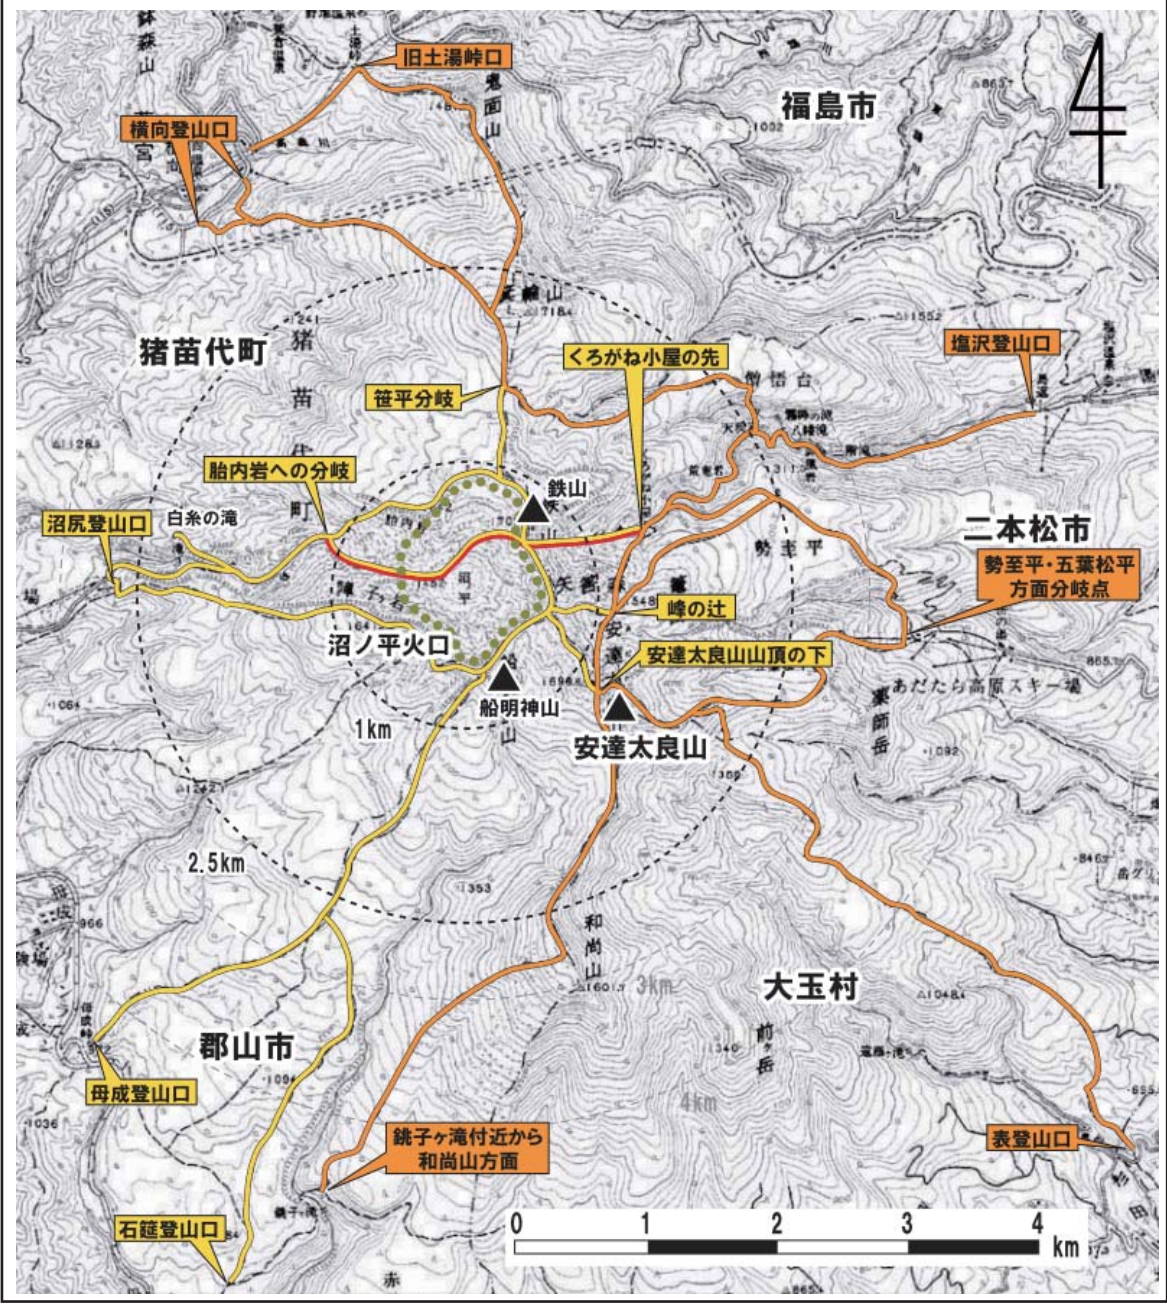
■この図は、沼ノ平火口で噴火した場合の噴火警戒レベル2（火口周辺規制）及びレベル3（入山規制）の規制範囲を示しています。

- レベル3（入山規制）  
火口中心から概ね 2.5km の範囲（登山道 **規制地点**）
- レベル2（火口周辺規制）  
火口中心から概ね 1km の範囲（登山道 **規制地点**）
- レベル1（活火山であることに留意）  
状況に応じ沼ノ平火口内の危険な箇所（**沼ノ平火口の範囲**）

赤線 **—** を付した登山道（くろがね小屋～馬の背～沼ノ平中央～胎内岩への分岐）は、火山ガスによる危険があるため、通行止めとなっています（平成 28 年 3 月現在）。
