1 復旧修繕による対応

(1) 郡山総合体育館 ※令和4年4月29日 復旧修繕**工事中** [工期：4月29日から7月15日まで]

2 開成山地区体育施設整備事業(PFI事業)での対応

(1) 郡山総合体育館

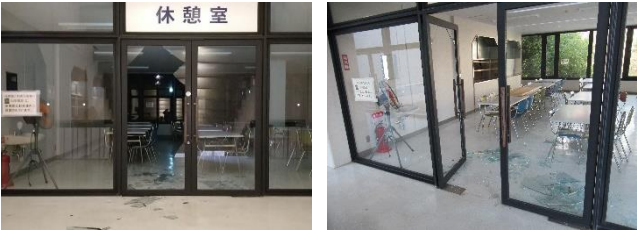
| No. | 被害状況写真 | 被害箇所 | | 被害内容 | 修繕内容 | 要求水準書記載事項<br>(PFI事業) |
|---|---|---|---|---|---|---|
| 4 | <div> <div>休憩室</div> </div> | 休憩室<br>(2階) | 東側出入口扉 | 両開き扉の常時利用側扉のガラス破損 | 原形にてガラスを復旧 | — |

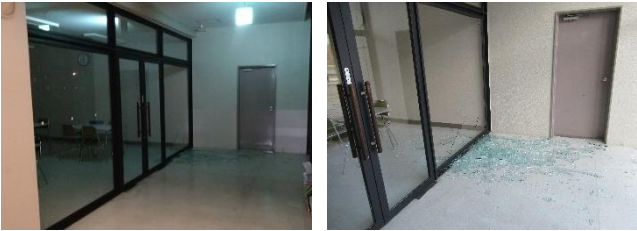
| No. | 被害状況写真 | 被害箇所 | | 被害内容 | 修繕内容 | 要求水準書記載事項<br>(PFI事業) |
|---|---|---|---|---|---|---|
| | <div> </div> | | 西側嵌め殺しガラス壁 | 間仕切り壁面のガラス破損 | 原型にてガラスを復旧 | — |

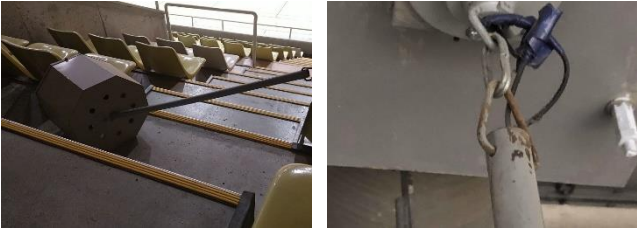
| No. | 被害状況写真 | 被害箇所 | | 被害内容 | 修繕内容 | 要求水準書記載事項<br>(PFI事業) |
|---|---|---|---|---|---|---|
| 5 | <div> </div> | 大体育館 | 天井吊り照明<br>(一般照明) | 落下により破損(一基) | 利用者の安全面を考慮して、一時的に全数撤去 | — |

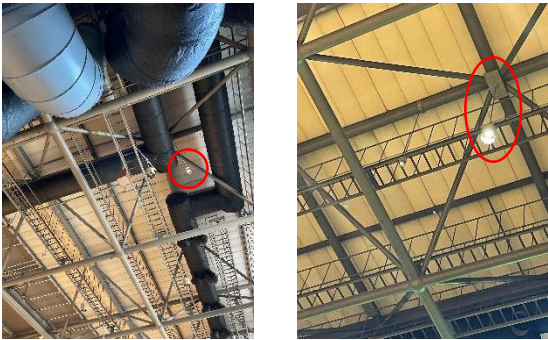
| No. | 被害状況写真 | 被害箇所 | | 被害内容 | 修繕内容 | 要求水準書記載事項<br>(PFI事業) |
|---|---|---|---|---|---|---|
| 6 | | 大体育館 | 天井吊り照明<br>(非常用照明) | 被害なし | 利用者の安全面を考慮し、落下防止措置としてキャットウォークに固定し、落下防止ネットを取り付け | — |

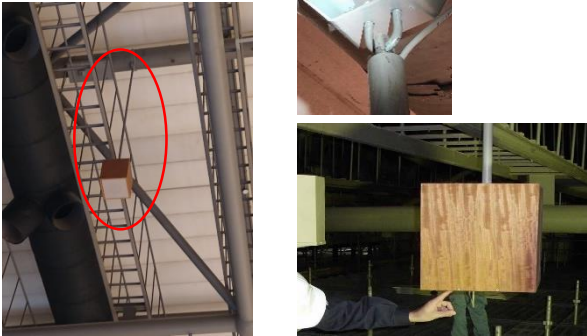
| No. | 被害状況写真 | 被害箇所 | | 被害内容 | 修繕内容 | 要求水準書記載事項<br>(PFI事業) |
|---|---|---|---|---|---|---|
| 7 | | 大体育館 | 天井吊り<br>放送スピーカー | 被害なし | 利用者の安全面を考慮し、落下防止措置としてキャットウォークに固定し、落下防止ネットを取り付け | — |

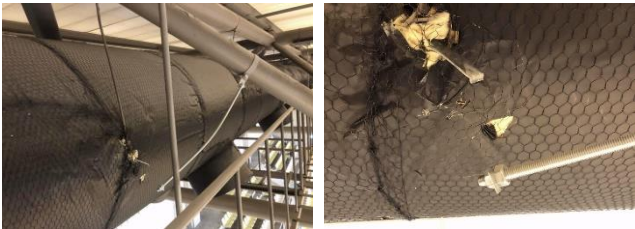
| No. | 被害状況写真 | 被害箇所 | | 被害内容 | 修繕内容 | 要求水準書記載事項<br>(PFI事業) |
|---|---|---|---|---|---|---|
| 8 | | 大体育館 | 天井吊り外<br>(観客席上部) | 支持材一部破断 | キャットウォークから作業できる範囲で対応<br>(破損部撤去及び増し締め並びに補強) | — |

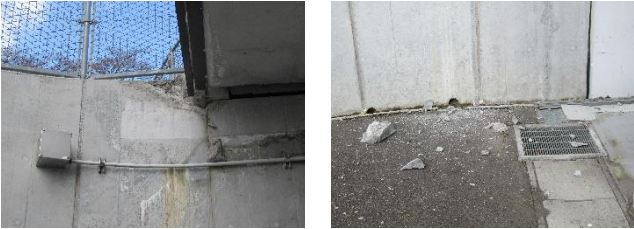
| No. | 被害状況写真 | 被害箇所 | | 被害内容 | 修繕内容 | 要求水準書記載事項<br>(PFI事業) |
|---|---|---|---|---|---|---|
| 1 | | 屋外ブリッジ | 接続部擁壁 | ブリッジに<br>対面した擁壁の<br>クリートの損傷 | 損傷部分の補修<br>済み | <div>○</div> <div>要求水準書P26 施設改修に関する要求水準</div> <div>(サ) 地震による損傷個所の修繕・改修</div> <div>(a) 外野擁壁とブリッジのクリアランス拡幅</div> <div>(擁壁上部の切削。ガバ取り換え)</div> |

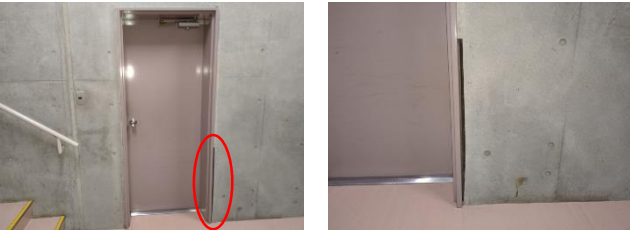
| No. | 被害状況写真 | 被害箇所 | | 被害内容 | 要求水準書記載事項<br>(PFI事業) |
|---|---|---|---|---|---|
| 2 | | 柔道場 | 北西側鉄扉 | 枠周りに充填した珪藻土の<br>破損・脱落 | 要求水準書P18 施設改修に関する要求水準<br><br>(J) 地震による損傷個所の修繕・改修<br>(d) 柔道場の鋼製扉(1箇所)枠周りに充填された<br>珪藻土をコーキングに変更 |

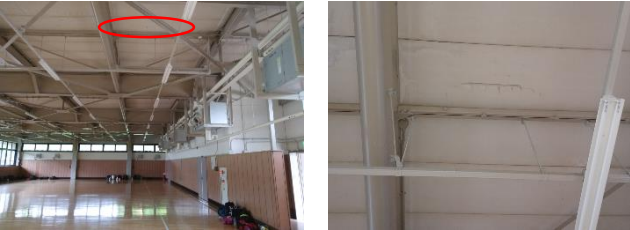
| No. | 被害状況写真 | 被害箇所 | | 被害内容 | 要求水準書記載事項<br>(PFI事業) |
|---|---|---|---|---|---|
| 3 | | 剣道場 | 屋根ALC板 | ひび割れ・破損 | 要求水準書P18 施設改修に関する要求水準<br><br>(J) 地震による損傷個所の修繕・改修<br>(e) 剣道場の天井ALC版損傷部分（ひび割れ、<br>欠損）の補修 |

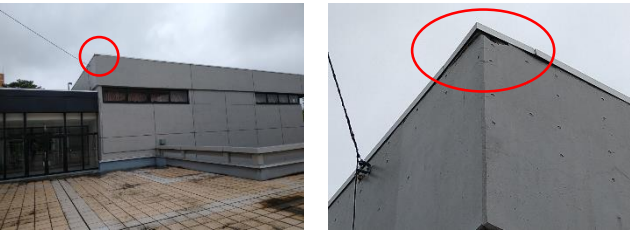
| No. | 被害状況写真 | 被害箇所 | | 被害内容 | 要求水準書記載事項<br>(PFI事業) |
|---|---|---|---|---|---|
| 4 | | 小体育館 | 北東側パラペット | パラペットと笠木の間に充<br>填した珪藻土の破損・欠落 | 要求水準書P18 施設改修に関する要求水準<br><br>(J) 地震による損傷個所の修繕・改修<br>(c) 小体育館(北東部)のパラペットと笠木の間に<br>充填された珪藻土をコーキングに変更 |
