1 復旧修繕による対応

(1) 郡山総合体育館 ※令和4年4月29日 復旧修繕工事中 [工期：4月29日から7月15日まで]

(2) 開成山野球場 ※令和4年4月26日 復旧修繕**完了済み**

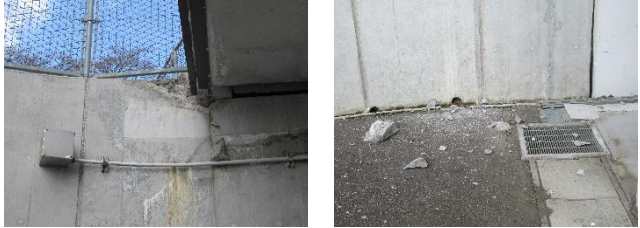
No.	被害状況写真	被害箇所		被害内容	修繕内容	要求水準書記載事項 (PFI事業)
1

屋外フリッジ	接続部擁壁	フリッジに 対面した擁壁 のクリートの 損傷	損傷部分の補修 済み	<p style="text-align: center;">○</p> <p>要求水準書P26 施設改修に関する要求水準</p> <p>(サ) 地震による損傷個所の修繕・改修 (a) 外野擁壁とフリッジのクリアランス拡幅 (擁壁上部の切削。ガバ取り換え)</p>
