調査目的

令和元年東日本台風などの豪雨により、未除染域である山地等から放射性物質を含む土砂等の流入により、県内の農業用ため池で基準値を超える放射性物質が確認された事例を受け、国の再調査・再対策の方針に基づき再調査を行った。

調査対象ため池(506箇所)

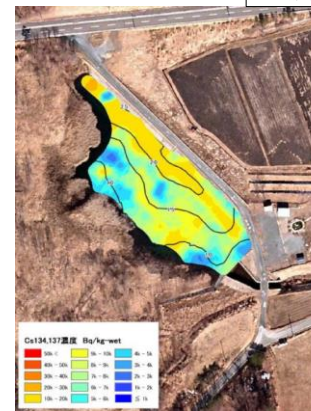
濃度分布図(例)

詳細調査により面的なモニタリングを行い、放射性物質の濃度分布図等を作成し対策の必要性や工法を検討する。

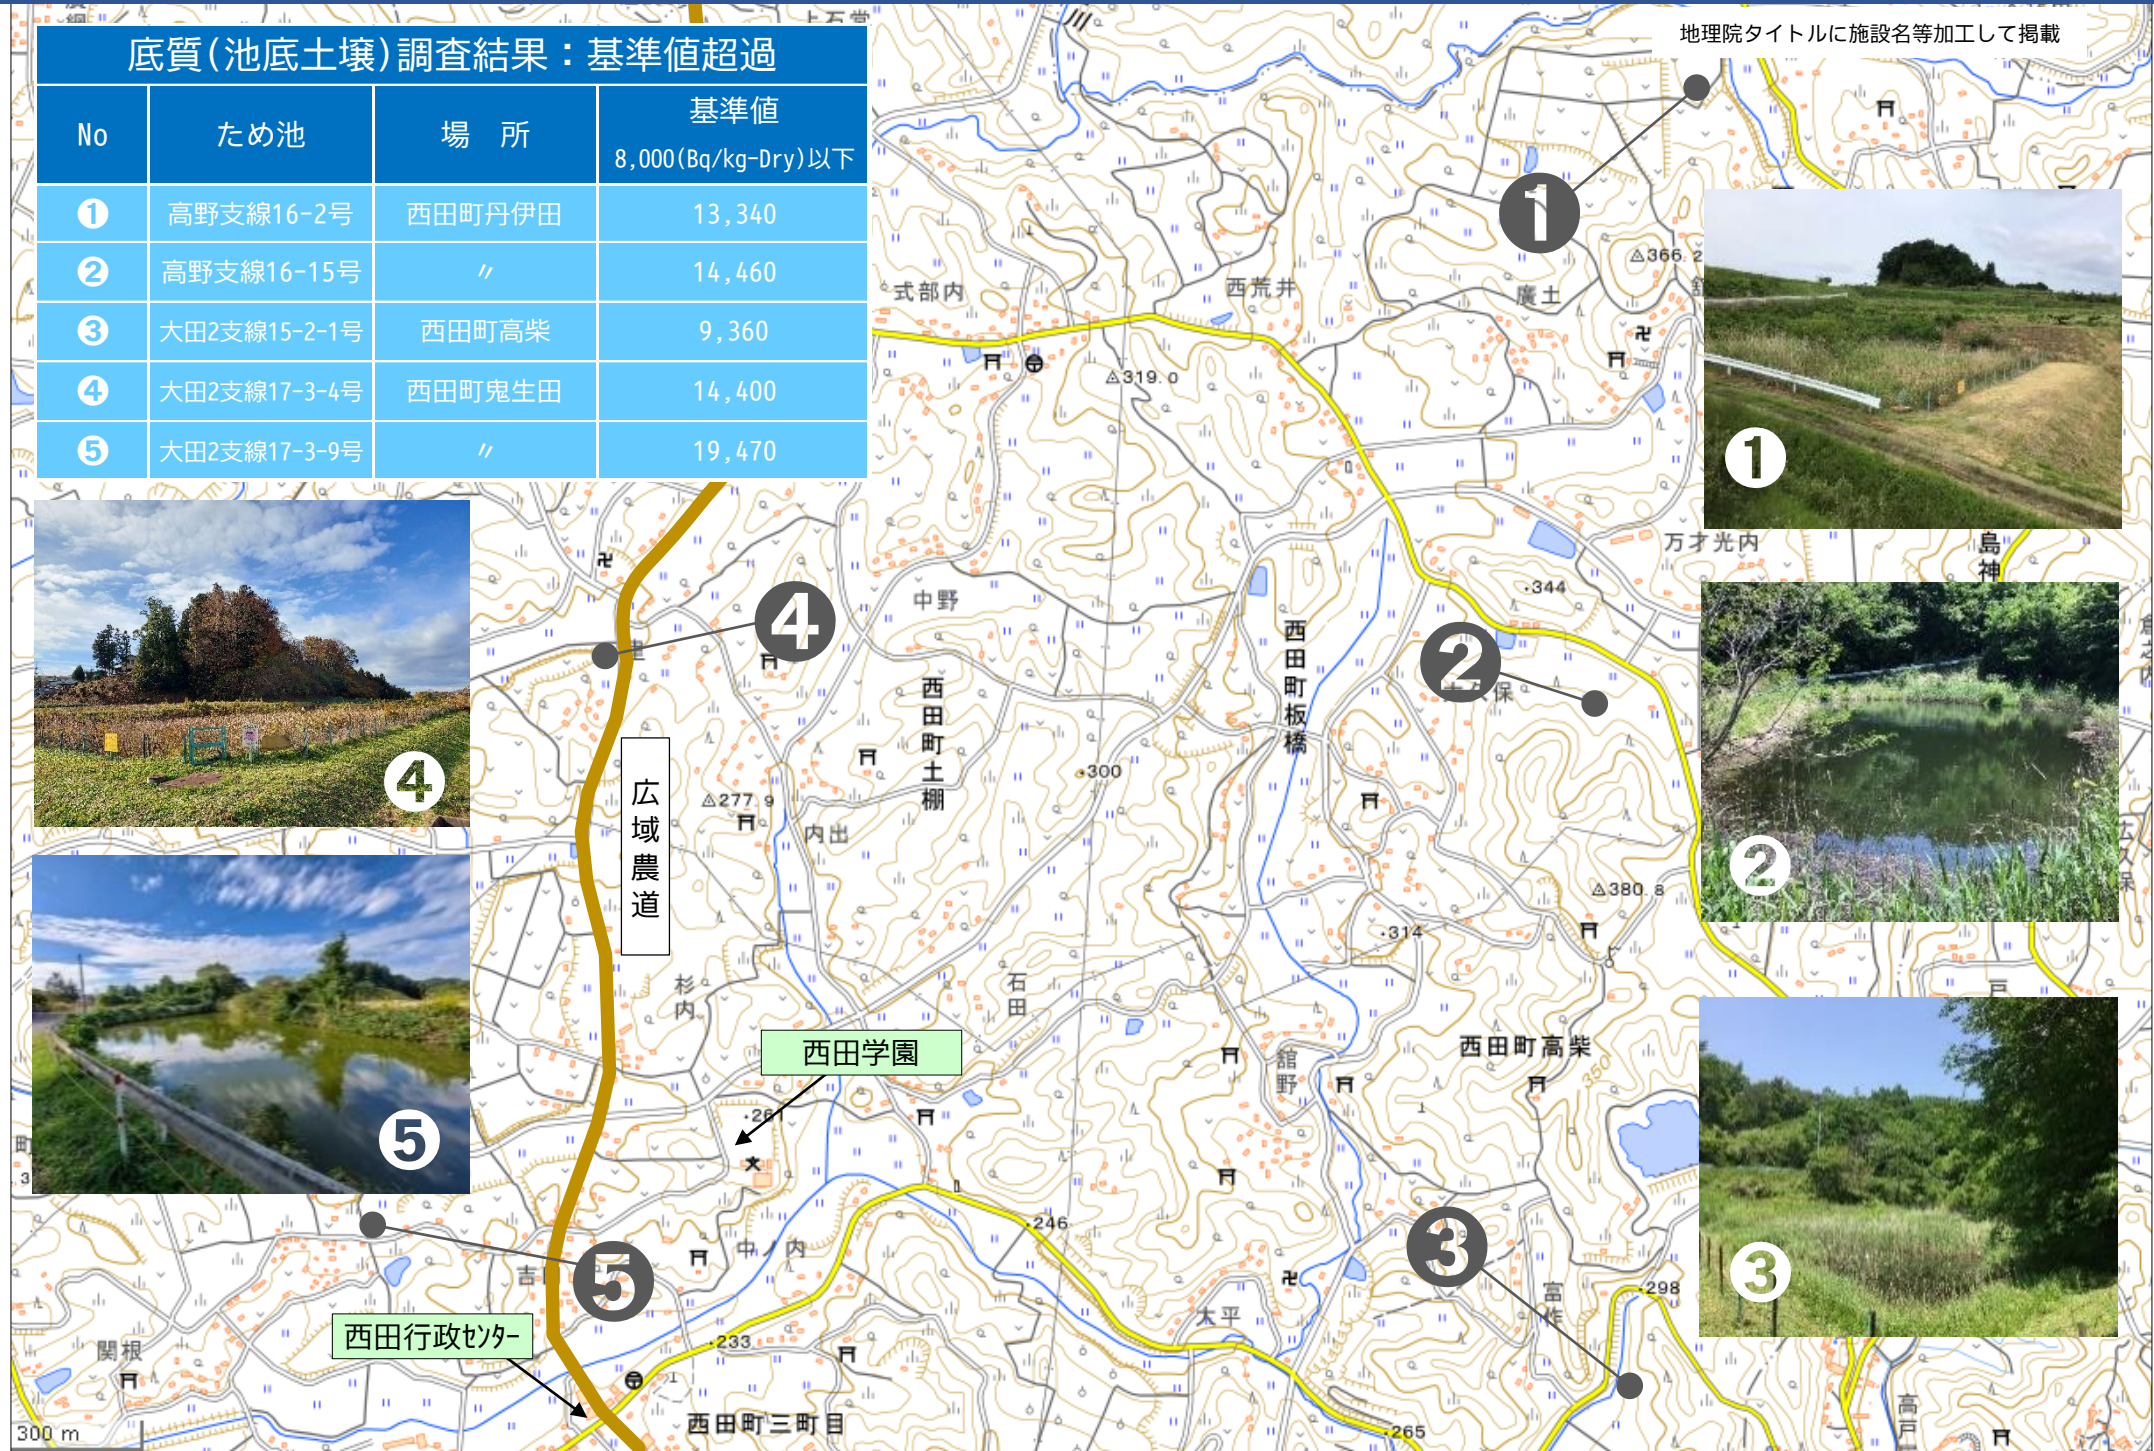
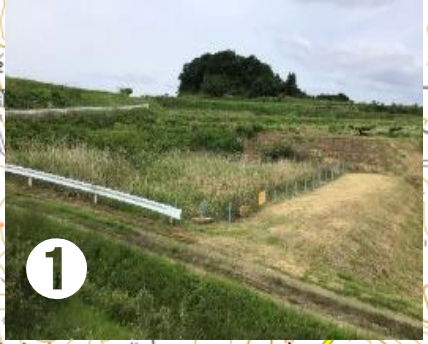
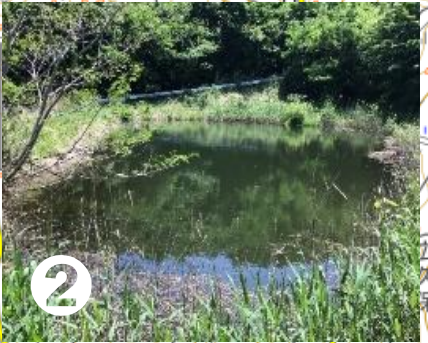
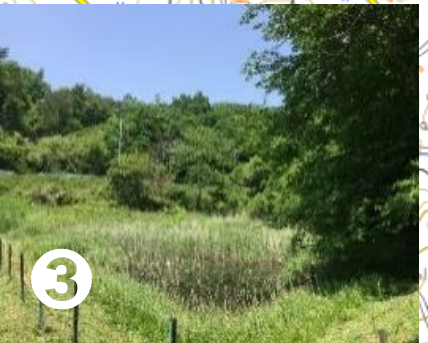
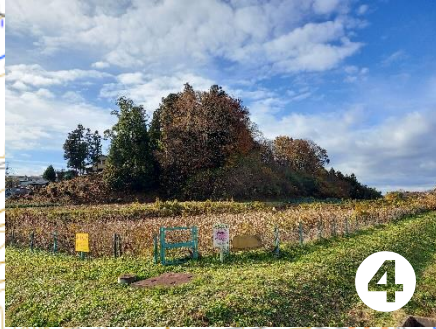
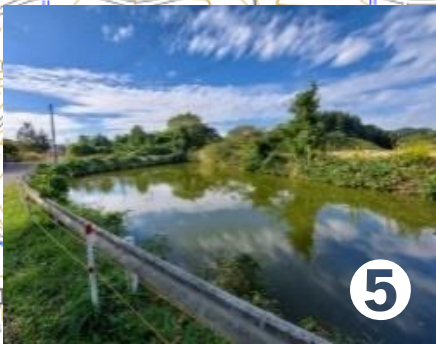
底質(池底土壌)調査結果：基準値超過

No	ため池	場所	基準値 8,000(Bq/kg-Dry)以下
1	高野支線16-2号	西田町丹伊田	13,340
2	高野支線16-15号	〃	14,460
3	大田2支線15-2-1号	西田町高柴	9,360
4	大田2支線17-3-4号	西田町鬼生田	14,400
5	大田2支線17-3-9号	〃	19,470
