【抽出作業に用いたデータ】

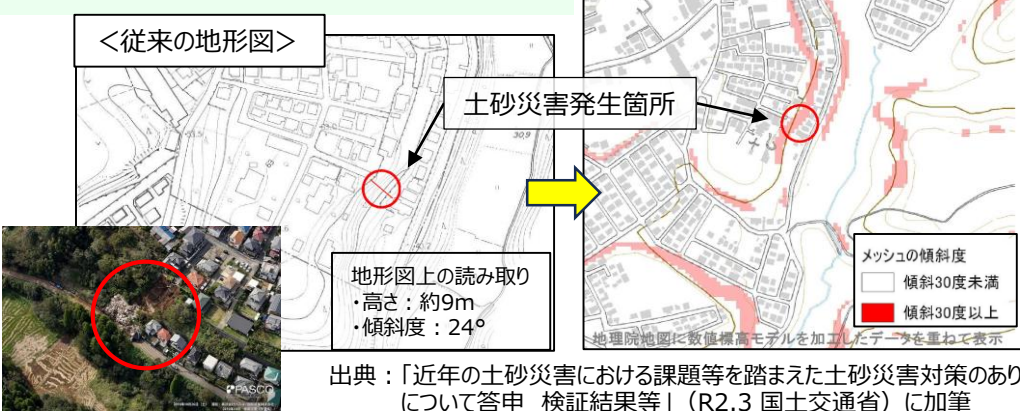
【5mメッシュDEMによる土砂災害発生箇所の抽出事例】

- **地形図判読**では**急傾斜地の地形要件**（高さ5m以上かつ傾斜度30°以上）を**満たさない**ことから、土砂災害警戒区域の**指定の無い箇所**で**がけ崩れ**が発生した。
- 災害後に国土交通省が**5mメッシュDEM**を用いて解析したところ、**急傾斜地として抽出できた可能性がある**ことが分かった。

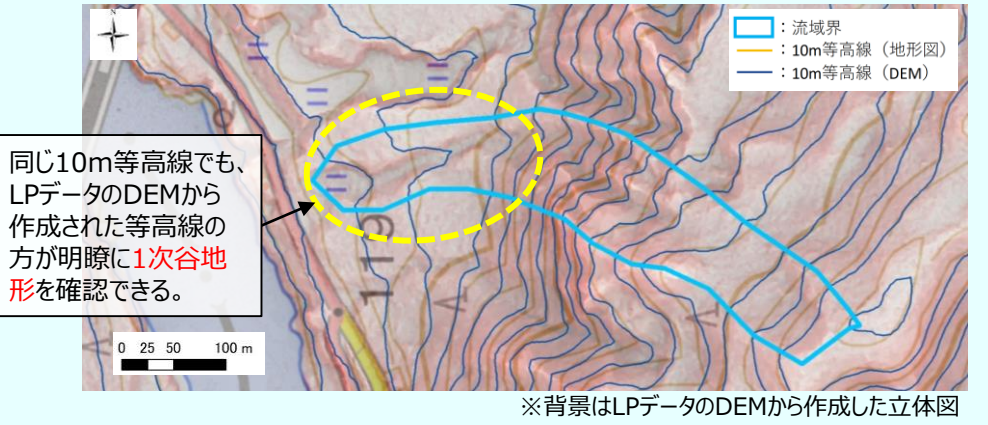
- ◆**渓流**：**10m等高線で1次谷**（「谷の奥行き>谷幅」となる谷地形）を持つ渓流
- <従来の地形図（縮尺1/25,000）とLPデータのDEMから作成した等高線の重ね図>
