遊具点検報告書
（児童広場写真台帳）

公園	182	開成山公園	エリア	001	児童広場	点検日	2022年2月16日
施設	7	一方向ぶらんこ（2連）　（児童公園）	総合	劣化	ハザード	ページ	1/4
				C

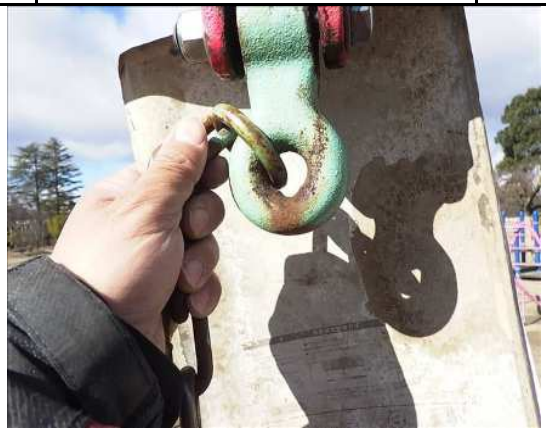
写真No.	劣化 吊り金具　21→16.8～等 摩耗（摩耗 8 ヶ所）	判定
18		c

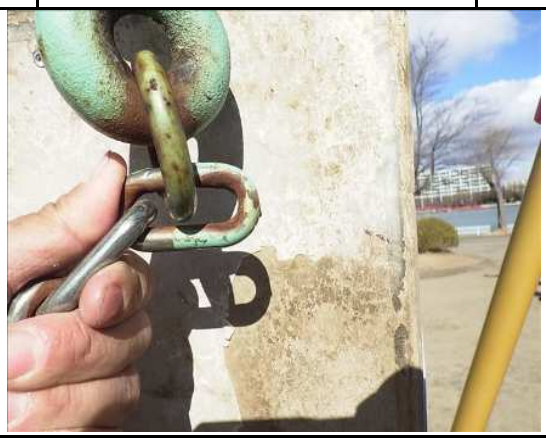
写真No.	劣化 吊り部材　8→4.8～等 摩耗（摩耗８ヶ所）8→4.8～	判定
22		c

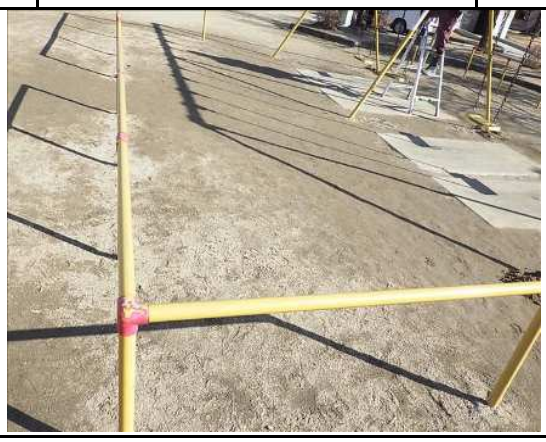
写真No.	劣化 横架材 腐食がないか（金具附近以外）	判定
10		a

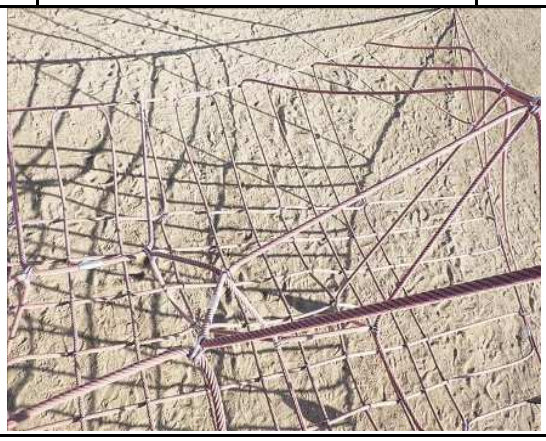
写真No.	劣化 ワイヤーロープ　摩耗 摩耗・腐食がないか（締結部附近以外）	判定
14		b

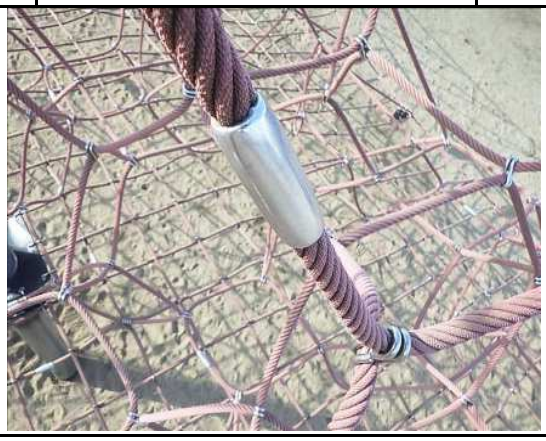
写真No.	劣化 ワイヤーロープ 止め金具が緩んでないか	判定
21		a

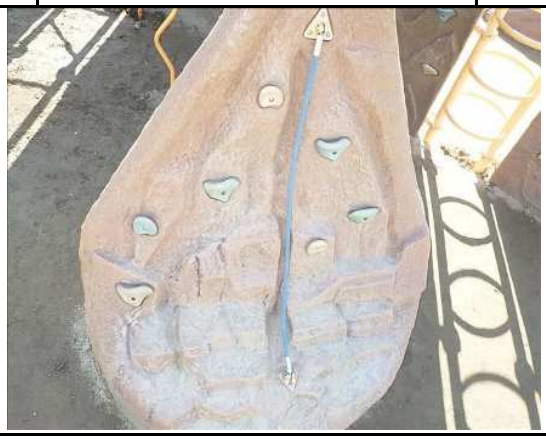
写真No.	劣化 プラスチック 崖・岩 摩耗がないか	判定
10		a

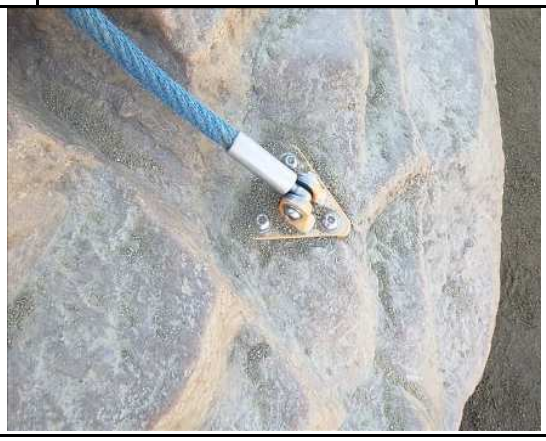
写真No.	劣化 継手金具 腐食がないか	判定
32		a

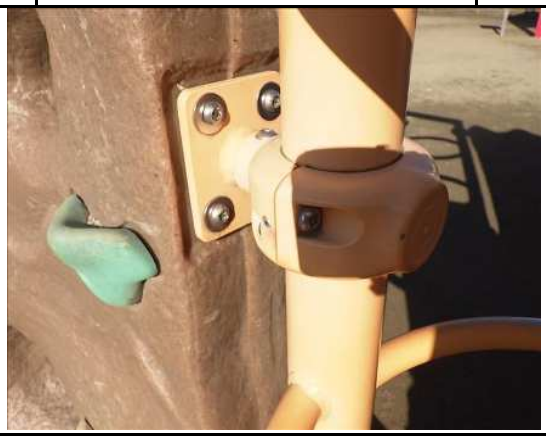
写真No.	劣化 継手金具 腐食がないか	判定
35		a

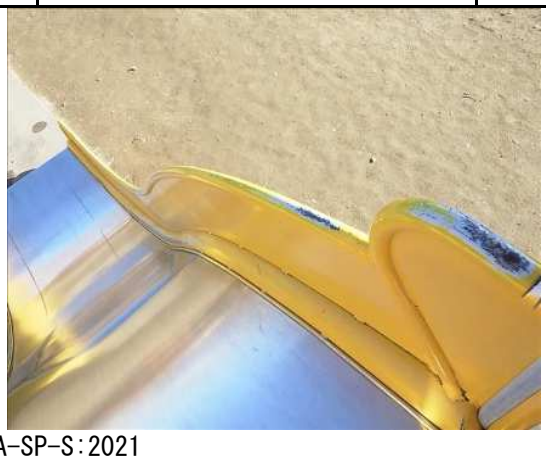
写真No.	劣化 滑降部　ﾒｯｷ露出～腐食 腐食がないか（滑降面・側面）　（全数点検）	判定
30		b

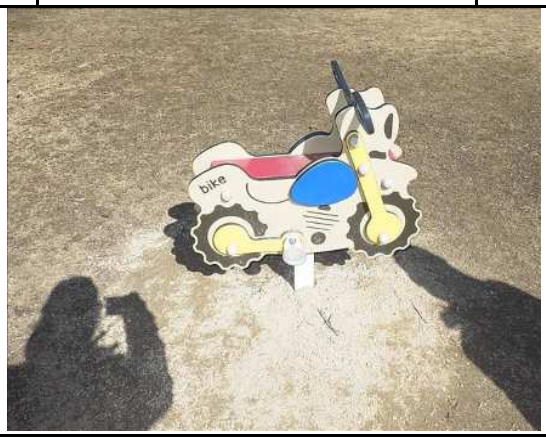
写真No.	落下高さ測定 580mm	判定
2

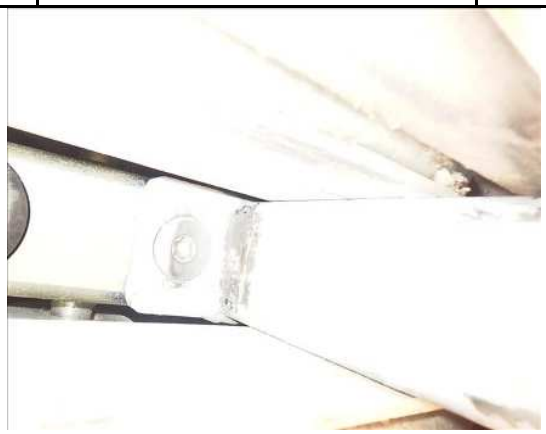
写真No.	劣化 支点部（リンク部） 腐食がないか	判定
6		a

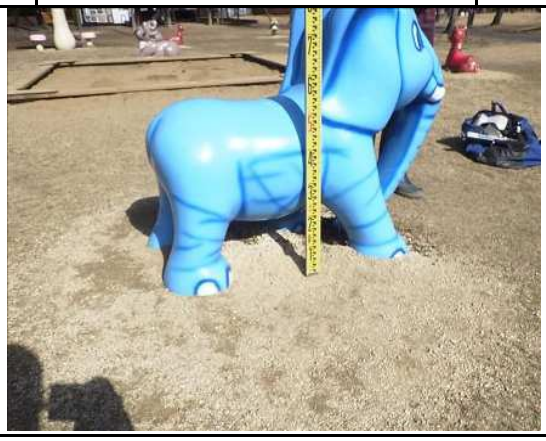
写真No.	ＳＰシール	判定
3

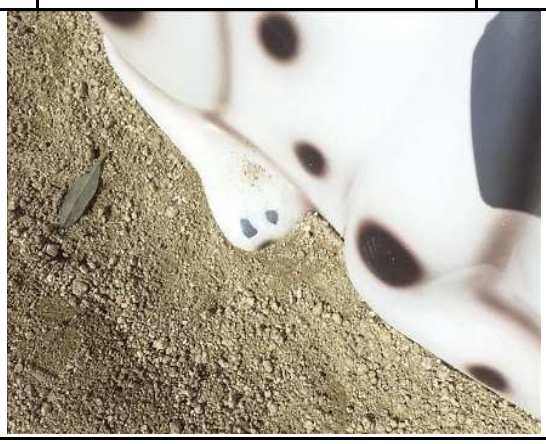
写真No.	劣化 プラスチック 本体部 一部摩耗 摩耗がないか	判定
7		b

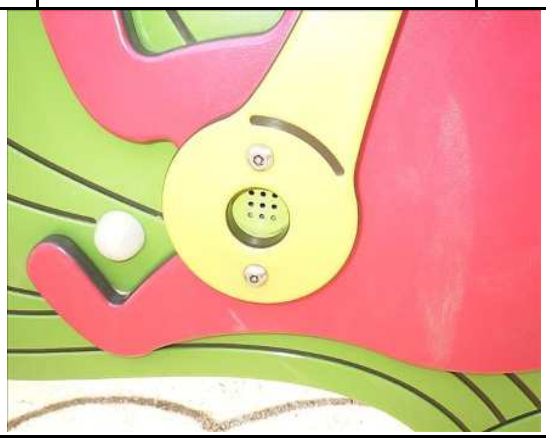
写真No.	劣化 手すり･柵部 ･通話管 腐食がないか	判定
10		a

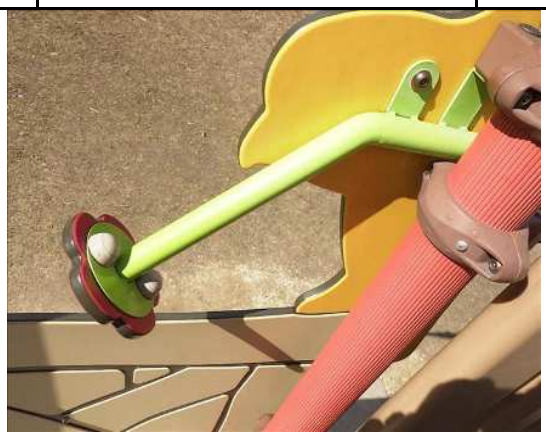
写真No.	劣化 手すり･柵部 ･通話管 腐食がないか	判定
12		a

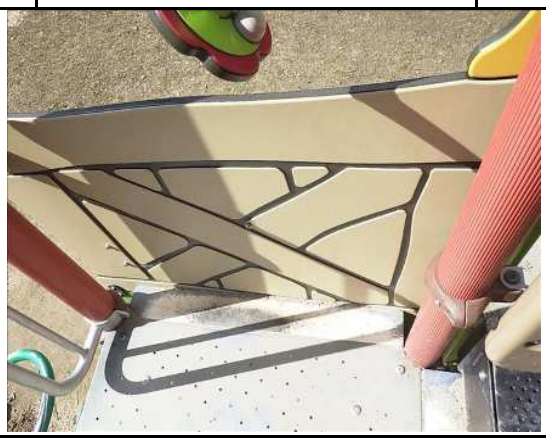
写真No.	劣化 プラスチック 壁・飾り 変形・クラックがないか	判定
17		a

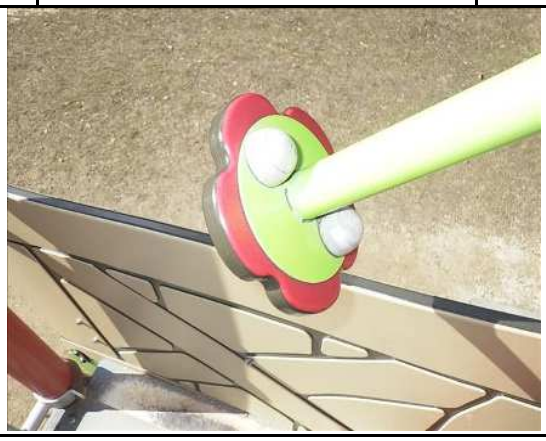
写真No.	劣化 継手金具　部分的に腐食 腐食がないか	判定
38		b

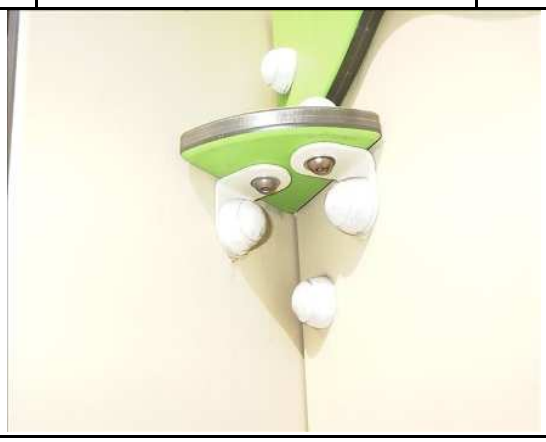
写真No.	劣化 継手金具　部分的に腐食 腐食がないか	判定
41		b

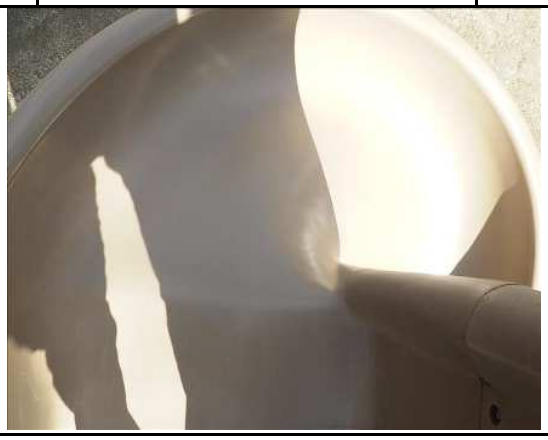
写真No.	劣化 滑降部 <すべり台(螺旋型)> 摩耗がないか（滑降面・側面）	判定
46		a
