# 行健小学校

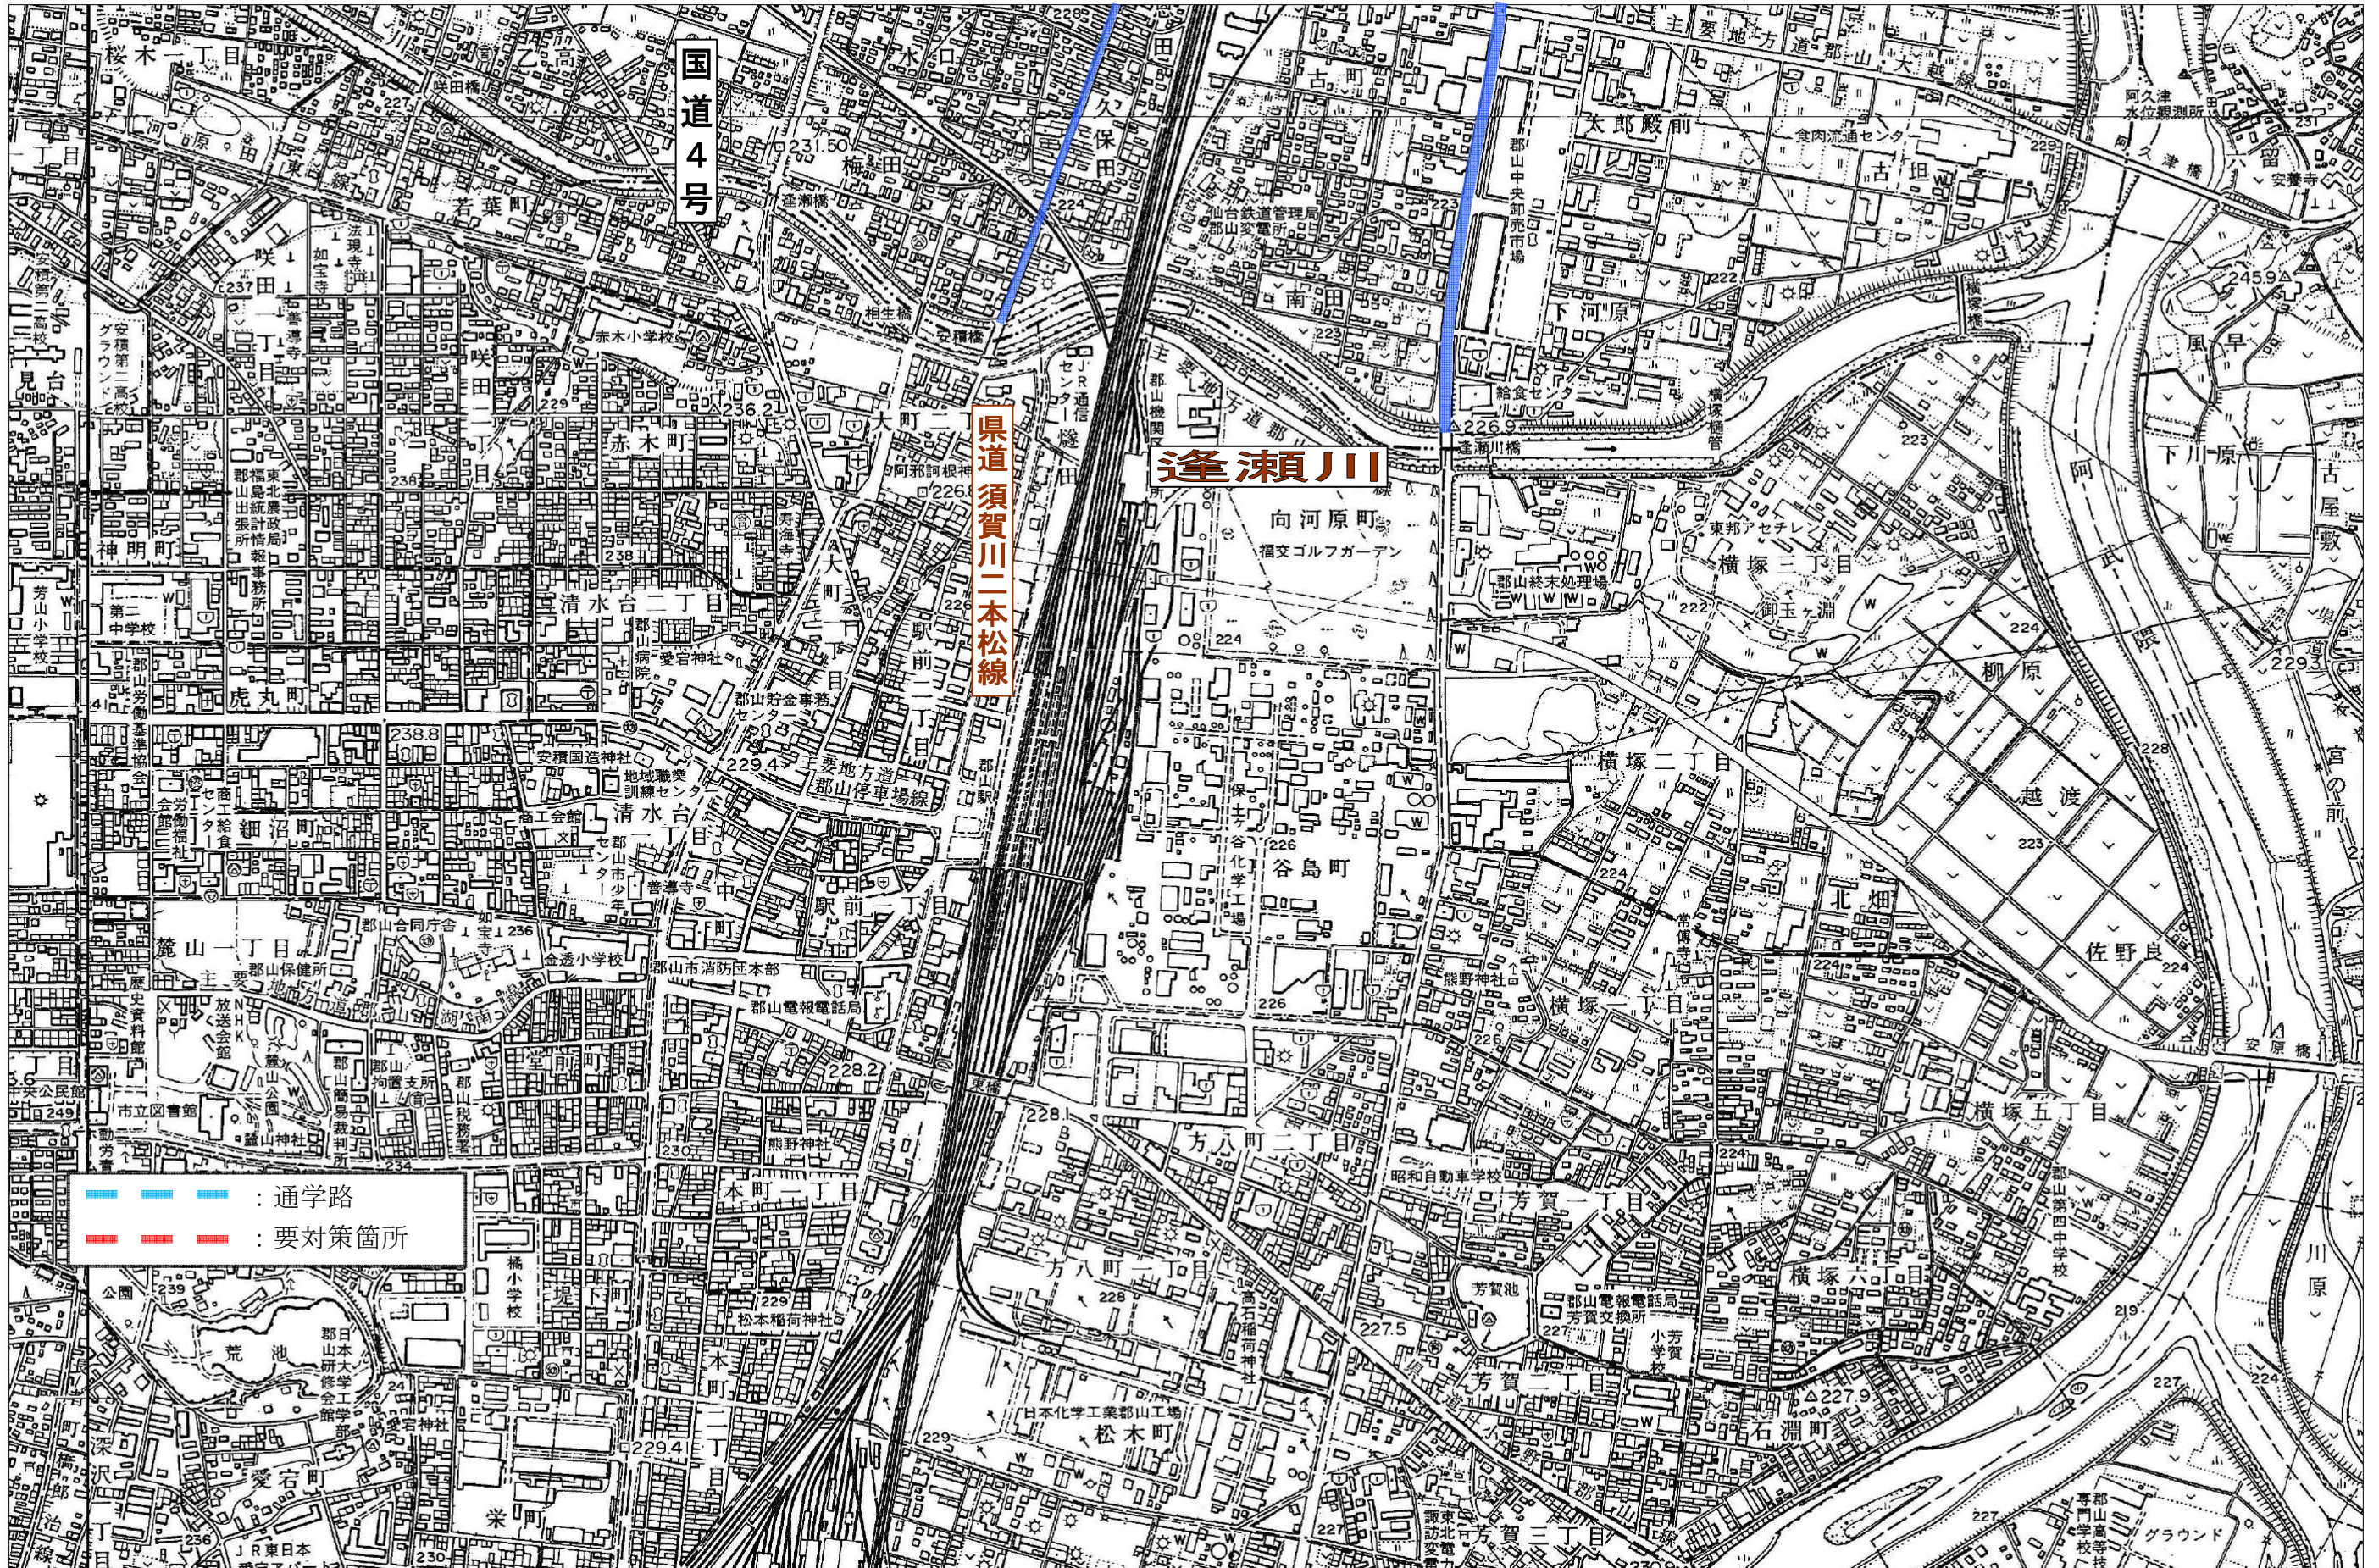
# 行健小学校

番号 ①	路線名 国道288号線 (全般)	住所 郡山市富久山町福原字陣場 外	交通量が非常に多い。飛び出しが多い。児童と車の衝突あり
番号 ②	路線名 我妻久保田線	住所 郡山市富久山町久保田字久保田201	過去に事故あり。見通しが悪く交通量も多い。
番号 ③	路線名 陣場1号線・宮田東苗内線	住所 郡山市富久山町福原字陣場196-1・字東苗内36-7	踏切進入注意。過去に事故あり。置き石などのいたずら防止策必要。
番号 ④	路線名 県道郡山大越線	住所 郡山市富久山町久保田字宮田1-1 外	過去に児童と車の衝突あり。交通量多く、青信号でも要注意。
番号 ⑤	路線名 岡ノ城東線	住所 郡山市富久山町久保田字久保田8-3	見通しが悪い。過去に車との追突事故あり。
番号 ⑥	路線名 県道須賀川・二本松線 (全般)	住所 郡山市富久山町久保田字久保田 外	過去に児童と車の衝突あり。交通量多く、青信号でも要注意。
番号 ⑦	路線名 国道288号線	住所 郡山市富久山町福原字東苗内36-1	交通量が多い。押しボタン式の信号があるが、時間が短い。歩道部分を歩いていると通学の自転車が危険である。
番号 ⑧	路線名 道ノ窪乙路線	住所 郡山市富久山町福原字鳴伊賀 地内	幅員が極小で、車両の擦れ違いにも支障をきたす。車両と歩行者との隔離が十分でない。
番号 ⑨	路線名 国道288号	住所 郡山市富久山町久保田字前田	通勤ラッシュと児童横断が重なり渋滞を引き起こす。
番号 ⑩	路線名 我妻2号線	住所 郡山市富久山町久保田字境田	JR横断地下道の出入り口部で変則交差点である

番号 ⑪	路線名 国道288号	住所 富久山町福原字塩島 地内	日東紡の入り口が広く、車の出入りが激しいため危険である。
番号 ⑫	路線名 三御堂久保田線	住所 郡山市富久山町久保田字三御堂	二車線道路が狭くなる。交通量も多く歩道が無いので歩行が大変危険である。
番号 ⑬	路線名 上野愛宕線	住所 郡山市富久山町久保田字久保田	道路脇の河川にはガードレールが設置されているが道幅が狭く交通量も多い為、危険である。
番号 ⑭	路線名 市道久保田前田1号線	住所 富久山町久保田字前田	変則的な五差路になっており大型車両の通行が多く複雑で危険である。
番号 ⑮	路線名 岡ノ城東線	住所 富久山町福原一里垣	見通しはいいが、長い直線で通過車両の速度も速く危険。抜け道としての利用も多い。
番号 ⑯	路線名 宮田東苗内線	住所 富久山町久保田字宮田	車両士の衝突事故が多い。一時停止、減速等の注意喚起や横断歩道などの対策が必要。
