郡山市上下水道局 水安全計画

～概要版～

平成27年3月
(最終改定 令和6年3月)

郡山市上下水道局

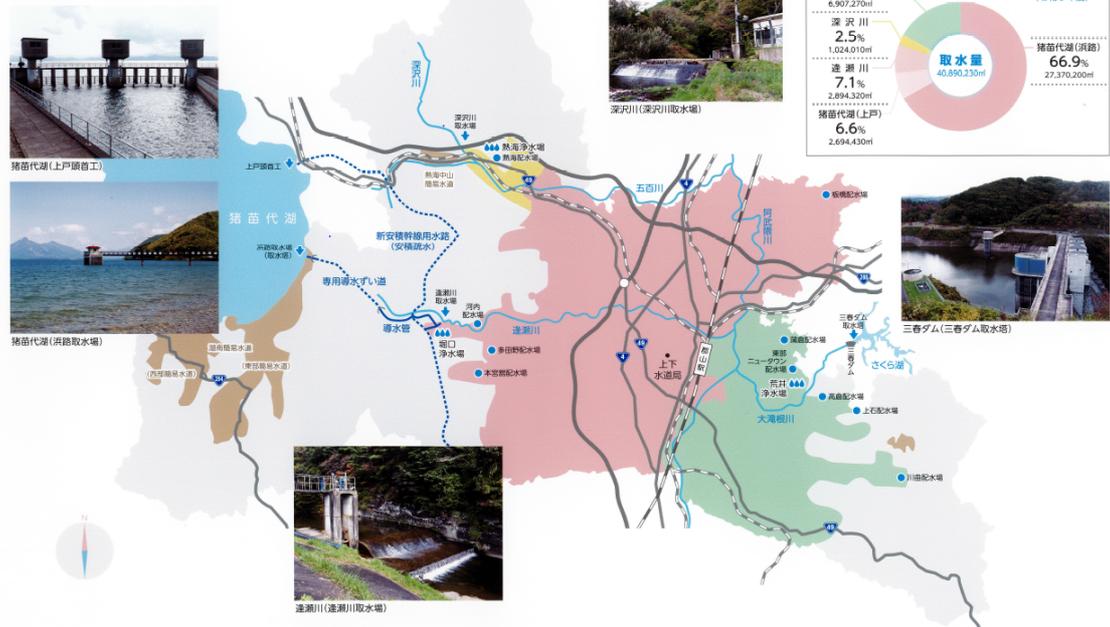
給水区域と水道水源

郡山市の発展を支える水道は、福島県の有名な湖「猪苗代湖」を中心に、逢瀬川、深沢川、田が管理する三春ダムの4ヶ所を水源として供給しています。

浄水施設名	堀口浄水場		熱海浄水場	荒井浄水場
水源	猪苗代湖	逢瀬川	深沢川	三春ダム
施設能力	122,000 m³/日		2,800 m³/日	42,000 m³/日

浄水施設名	柳橋浄水場	湖南東部簡易水道	湖南西部簡易水道	熱海中山簡易水道
水源	湧水	地下水	地下水	地下水
施設能力	200 m³/日	1,517 m³/日	1,330 m³/日	114 m³/日

郡山市の水道は、福島県の母なる湖「猪苗代湖」を中心に、逢瀬川、深沢川、国が管理する三春ダム及び湧水、地下水を水源として供給しています。

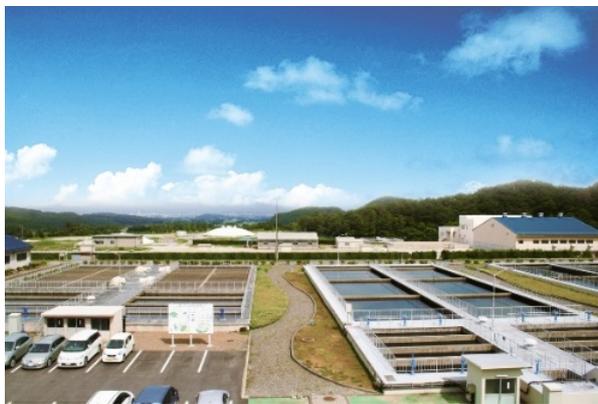
堀口浄水場平面図

現在、施設能力122,000m³/日をもち、本市の基幹浄水場として、郡山市の全給水量の約8割を供給しています。

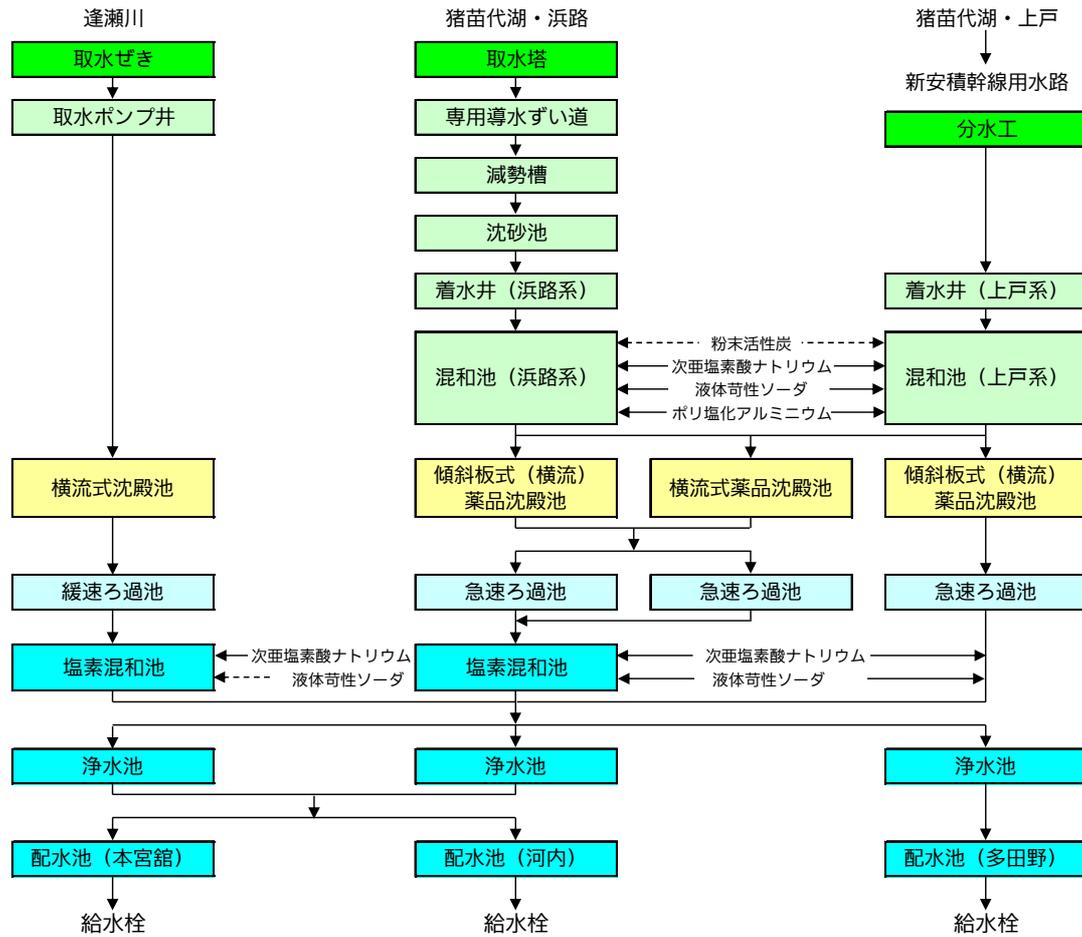
堀口浄水場施設概要 施設能力：122,000m³/日

取水施設	逢瀬川	取水ぜき、取水ポンプ 6.95 m ³ /分×44m×75kW×3台
	猪苗代湖 (浜路)	取水塔 正方形鋼製 5m×5m 高さ 18.7m 導水管 SPφ1,500mm L=187m
	猪苗代湖 (堀口分土工)	取水口 幅 1.86m×高さ 0.91m
導水施設	専用導水ずい道	2R=2m L=5,304.6m
	導水管	浜路系 SPφ700~1,000mm L=3,297.6m、上戸系 DIPφ800mm L=244.7m、逢瀬川系 SPφ600mm L=649.8m
	調圧水槽	内径 5m×深 18.6m
	減勢槽	4m×4m×深 7.15m×2槽
浄水施設	沈砂池	4m×35.5m×深 3.5m×3池
	着水井	浜路系 4m×5.4m×深 4.5m×2系列 上戸系 2m×7m×深 4.5m
	混和池	浜路系 4m×3.6m×深 4.5m×2系列 上戸系 2m×2m×深 4.5m
	薬品沈殿池	横流式薬品沈殿池 2池 傾斜板式 (横流) 薬品沈殿池 2池
	ろ過池	緩速ろ過池 6池、急速ろ過池 30池
	薬注設備	ポリ塩化アルミニウム注入装置、液体苛性ソーダ注入装置、次亜塩素酸ナトリウム注入装置、粉末活性炭注入装置
	消毒設備	塩素混和池、次亜塩素酸ナトリウム注入装置
	浄水池	2,000 m ³ ×1池、5,000 m ³ ×2池
	排水処理設備	排水池、排泥池、濃縮槽、加圧脱水機、天日乾燥床
	管理棟	事務室、操作室、水質計量室
薬注棟	電気室、薬注室、会議室

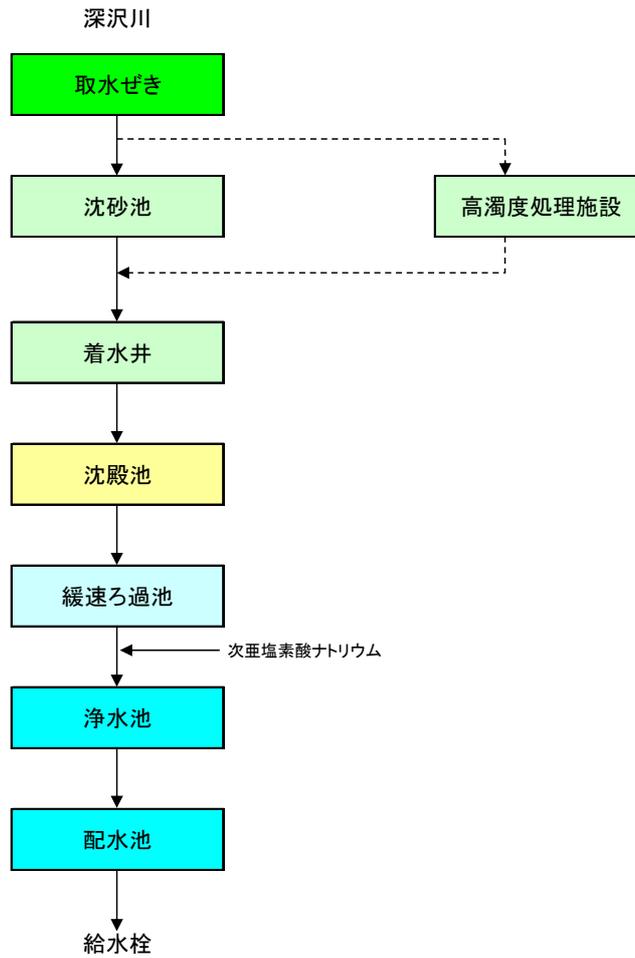
熱海浄水場施設概要 施設能力：2,800m³/日

取水施設	深沢川	取水ぜき、沈砂池 1.5m×12.5m×深 2.9m×1 池 取水量 3,000 m ³ /日
	高濁度処理施設	ろ過装置φ2,000mm×高 4.5m×2 基、原水槽 21 m ³ 、 処理水槽 79 m ³ 処理水量 125 m ³ /時
導水施設	導水管	DIPφ250mm L=632m
浄水施設	着水井	2.5m×5m×深 2.5m
	沈殿池	7.5m×40m×深 3.2m×1 池
	緩速ろ過池	10m×18m×4 池 (1 池予備) 180 m ³ ×3 池×5.2m/日≒2,800 m ³ /日
	消毒設備	薬注室、次亜塩素酸ナトリウム注入装置
	浄水池	6m×7.5m×深 2.5m×1 池 112.5 m ³
	自家発電設備	200V、100kVA (80kW)
	管理棟	操作室、ポンプ室、電気室

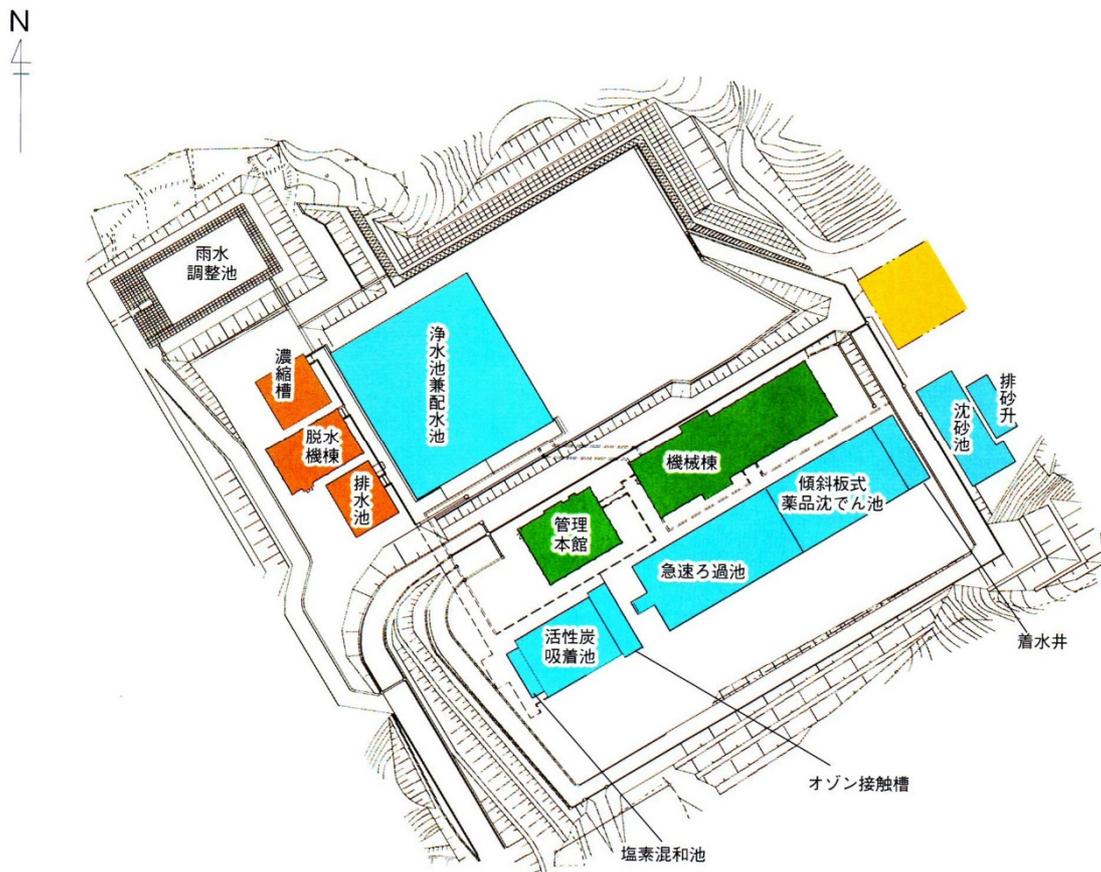
荒井浄水場フローチャート

荒井浄水場は、第7次拡張事業の柱として、国が建設した多目的ダムである三春ダムに水源を求め、施設能力 21,000 m³/日として平成9年度に給水を開始しました。現在は 42,000 m³/日の施設能力を有し、主に市の東部区域に給水しています。東北地方では初めてオゾン、活性炭による高度浄水処理を導入した施設です。

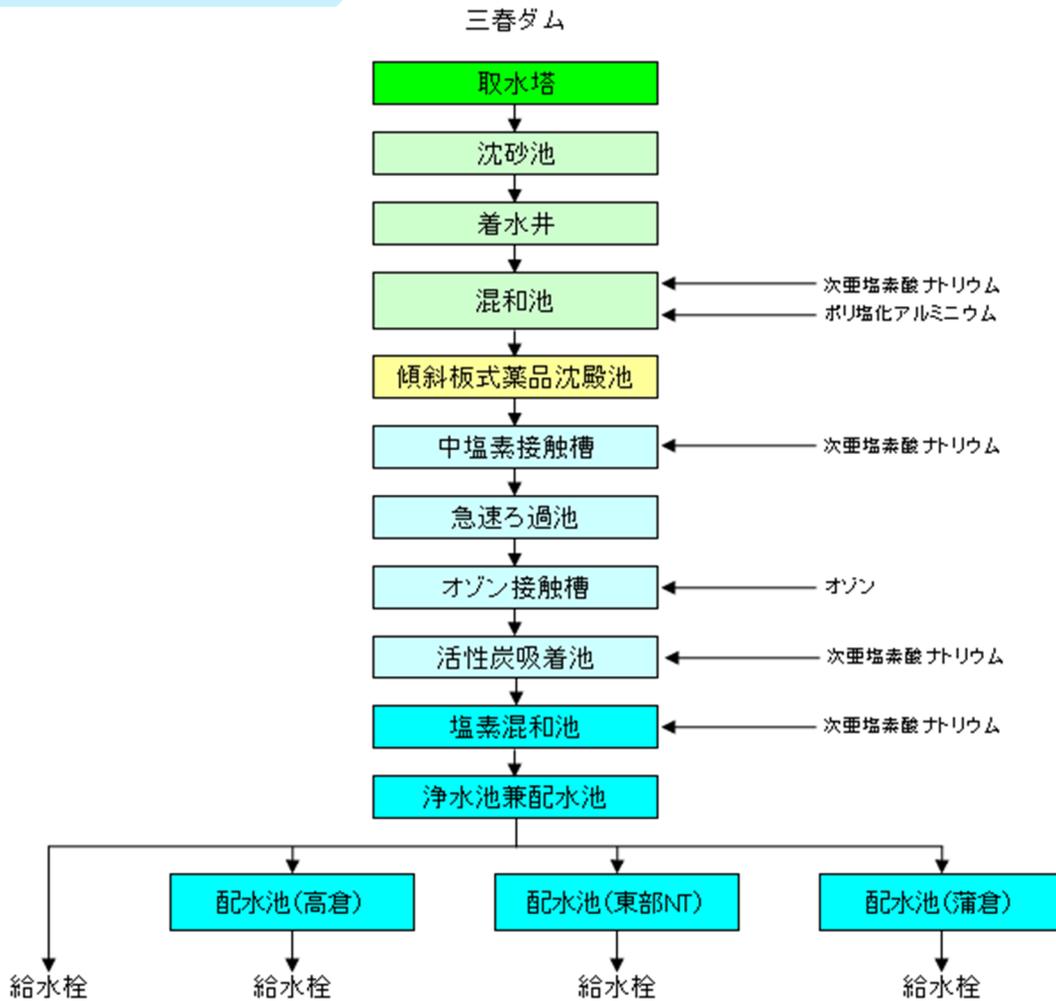
荒井浄水場施設概要 施設能力：42,000m³/日

取水施設	三春ダム (大滝根川)	取水塔 取水量 42,595 m ³ /日	
	導水トンネル内	SUSφ1,000mm L=301m	
導水施設	導水管	SP・DIP・SUSφ1,000mm L=4,170m	
	沈砂池	5.7m×17.5m×深4m×1池	
浄水施設	着水井	6.4m×2.2m×深4.2m×1池	
	傾斜板式薬品沈殿池	急速混和池 3m×3m×深3.77m×2池 フロック形成池 3.7m×12m×深3.7m×3段×2池 傾斜板式沈殿池 12m×21.5m×深4.5m×2池	
	急速ろ過池	中塩素接触槽 6m×12m×深5.53m×2池 4.5m×9m×10池 ろ過速度 120m/日	
	高度浄水処理	オゾン処理設備	オゾン発生装置 1.5kgO ₃ /時×2台 オゾン接触槽 6m×12m×深5.6m×2池
		活性炭吸着池	3.8m×7.3m×8池
	薬品注入設備	ポリ塩化アルミニウム注入装置、次亜塩素酸ナトリウム注入装置、液体苛性ソーダ注入装置	
	消毒設備	次亜塩素酸ナトリウム注入装置	
	排水処理設備	排水池、濃縮槽、加圧脱水機	
	発電設備	6,600V、1,000kVA (800kW)	
	管理本館	事務室、水質試験室、制御管理室、会議室	
	機械棟	ポンプ室、薬注室、電気室、発電機室、検水室、オゾン発生器室	
	脱水機棟	脱水機室、補機室、搬出室、電気室、ポンプ室、監視室、分析室

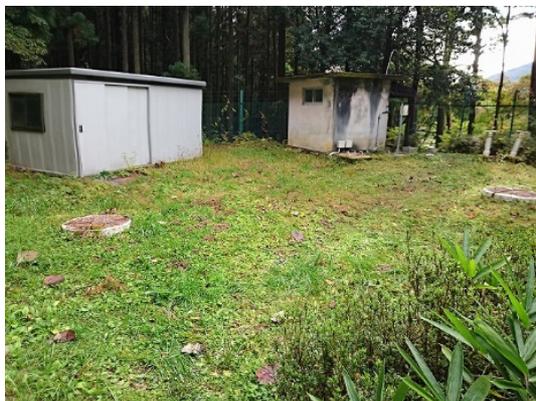
柳橋浄水場フローチャート

柳橋浄水場は、中田町柳橋及び中津川地区を対象に、昭和 37 年から給水を開始しました。黒石山中腹より湧水を取水し、塩素滅菌処理の後、自然流下によって、給水しています。

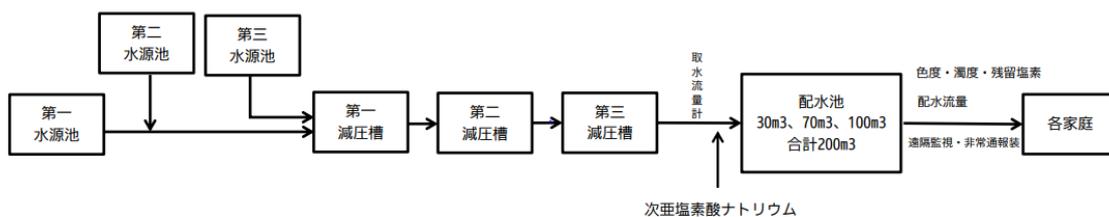
柳橋浄水場施設概要 施設能力：200m³/日

取水施設	湧水	第一、二、三水源池 最大取水量 200 m ³ /日
	減圧槽	第一、二、三減圧槽
導水施設	導水管	VP φ 50 及び VP φ 40
浄水兼 配水施設	消毒設備：滅菌機 2 台	
	配水池：30 m ³ ×1 池 70 m ³ ×1 池 100 m ³ ×1 池

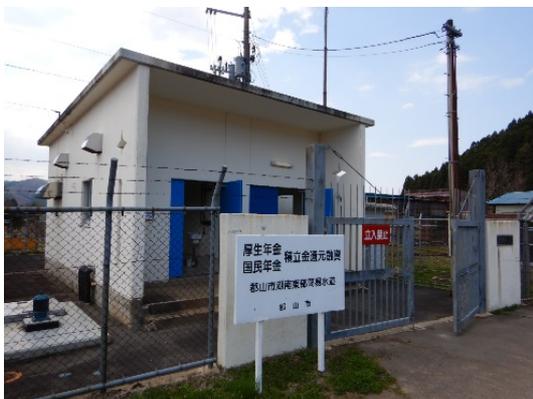
湖南東部簡易水道フローチャート

湖南東部簡易水道は、施設の老朽化により平成元年から平成5年にかけて統合整備しました。地下水を取水し塩素滅菌処理の後、自然流下により、湖南町浜路、横沢、館、舟津、中野及び三代の各一部に給水しています。

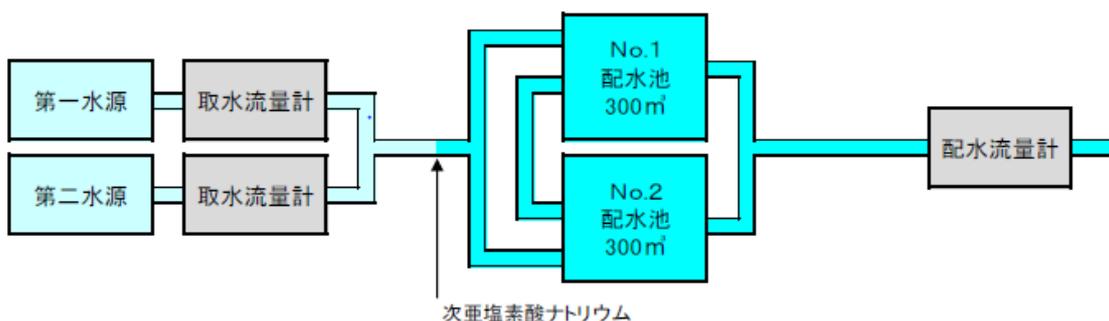
湖南東部簡易水道の施設概要 施設能力：1,517m³/日

取水兼 浄水施設	第1水源地	深井戸、取水ポンプ1台、31.6m ³ /h、水位計、流量計
	第2水源地	深井戸、取水ポンプ1台、31.6m ³ /h、水位計、流量計
	電気・滅菌室	操作盤、テレメーター、滅菌機3台
配水施設	配水池	600m ³ （2槽式）、水位計、流量計

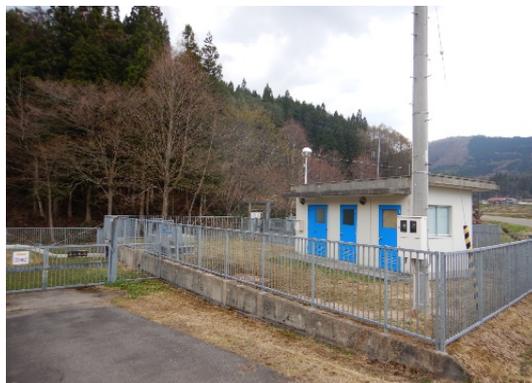
湖南西部簡易水道フローチャート

湖南西部簡易水道は、施設の老朽化により平成8年から平成10年にかけて統合整備しました。地下水を取水し塩素滅菌処理の後、自然流下(一部加圧ポンプ)により、湖南町福良及び赤津の各一部並びに馬入新田に給水しています。

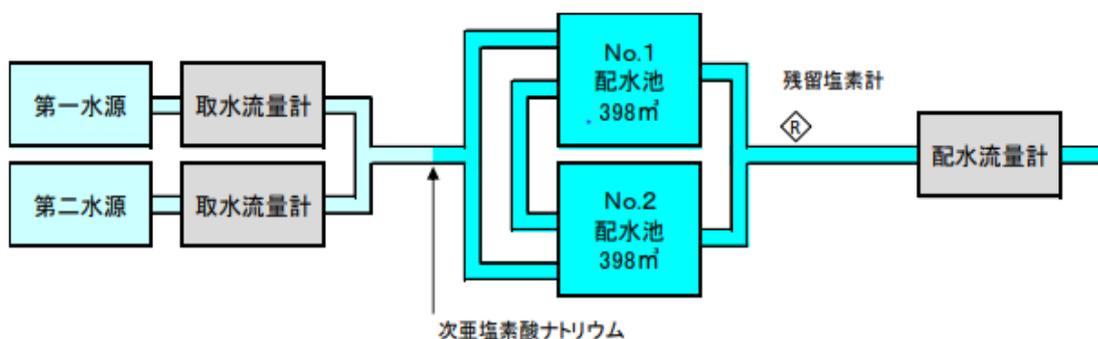
湖南西部簡易水道の施設概要 施設能力：1,330m³/日

取水兼 浄水施設	第1水源地	浅井戸、取水ポンプ2台、19m ³ /h、水位計、流量計
	第2水源地	浅井戸、取水ポンプ2台、37m ³ /h、水位計、流量計
	電気・滅菌室	操作盤、テレメーター、滅菌機2台
配水施設	配水池	796m ³ (2槽式)、残留塩素計、水位計、流量計

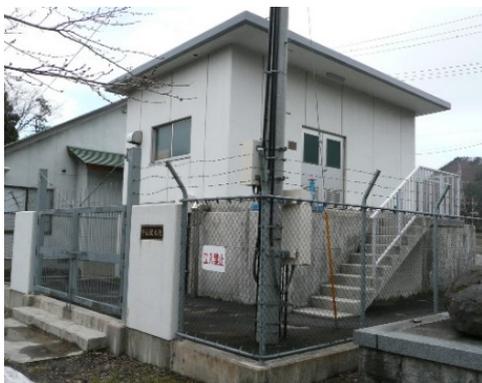
熱海中山簡易水道フローチャート

熱海中山簡易水道は、各家庭で生活用水として使用していた井戸水の枯渇に対応するため、平成6年4月から熱海町中山地区へ給水を開始しました。地下水を取水し塩素滅菌処理の後、加圧ポンプにより熱海町中山地区に給水しています。

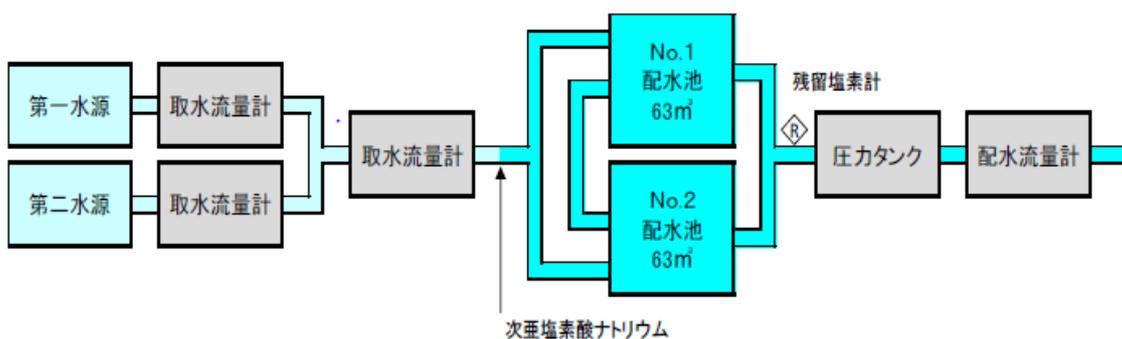
熱海中山簡易水道の施設概要 施設能力：114m³/日

取水施設	第1水源地	深井戸、取水ポンプ1台(2.4 m ³ /h)、水位計、流量計
	第2水源地	深井戸、取水ポンプ1台(2.4 m ³ /h)、水位計、流量計
浄水兼配水施設	配水池兼電気・滅菌室	63 m ³ ×2=126 m ³ (2槽式)、圧力タンク V=3.0 m ³ 滅菌機2台、水位計、流量計、 データ記録計(水位、流量、残留塩素濃度)

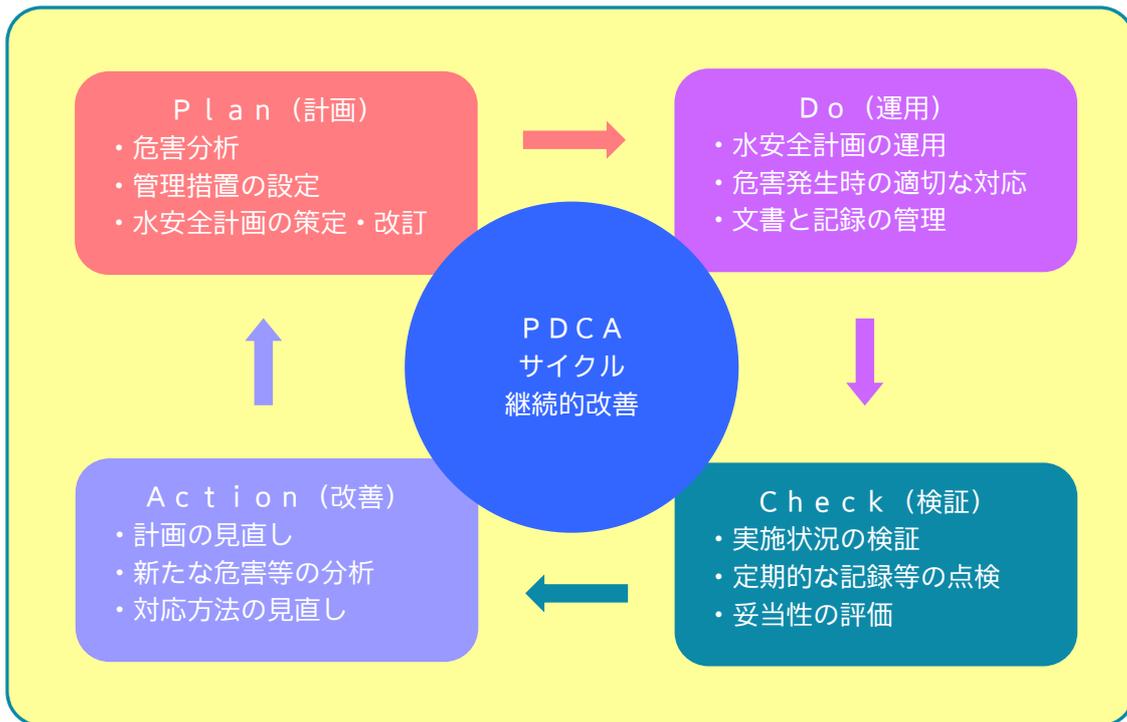
水安全計画は、これまでの分析（Analysis）をふまえ、Plan（計画）、Do（運用）、Check（検証）、Action（改善）のPDCAサイクルを活用し、計画的かつ継続的に改善を図り、市民の皆様へ安全で安心な水を供給してまいります。
