# 東南池-1号 ハザードマップ

このマップは、東南池-1号が地震等の原因により決壊した場合、想定される浸水区域・浸水深、氾濫流の到達時間、避難所・避難方向等を示したものです。

〔作成主体：郡山市農林部農地課 (Tel.024-924-3921)〕

〔作成年月：令和3年3月〕

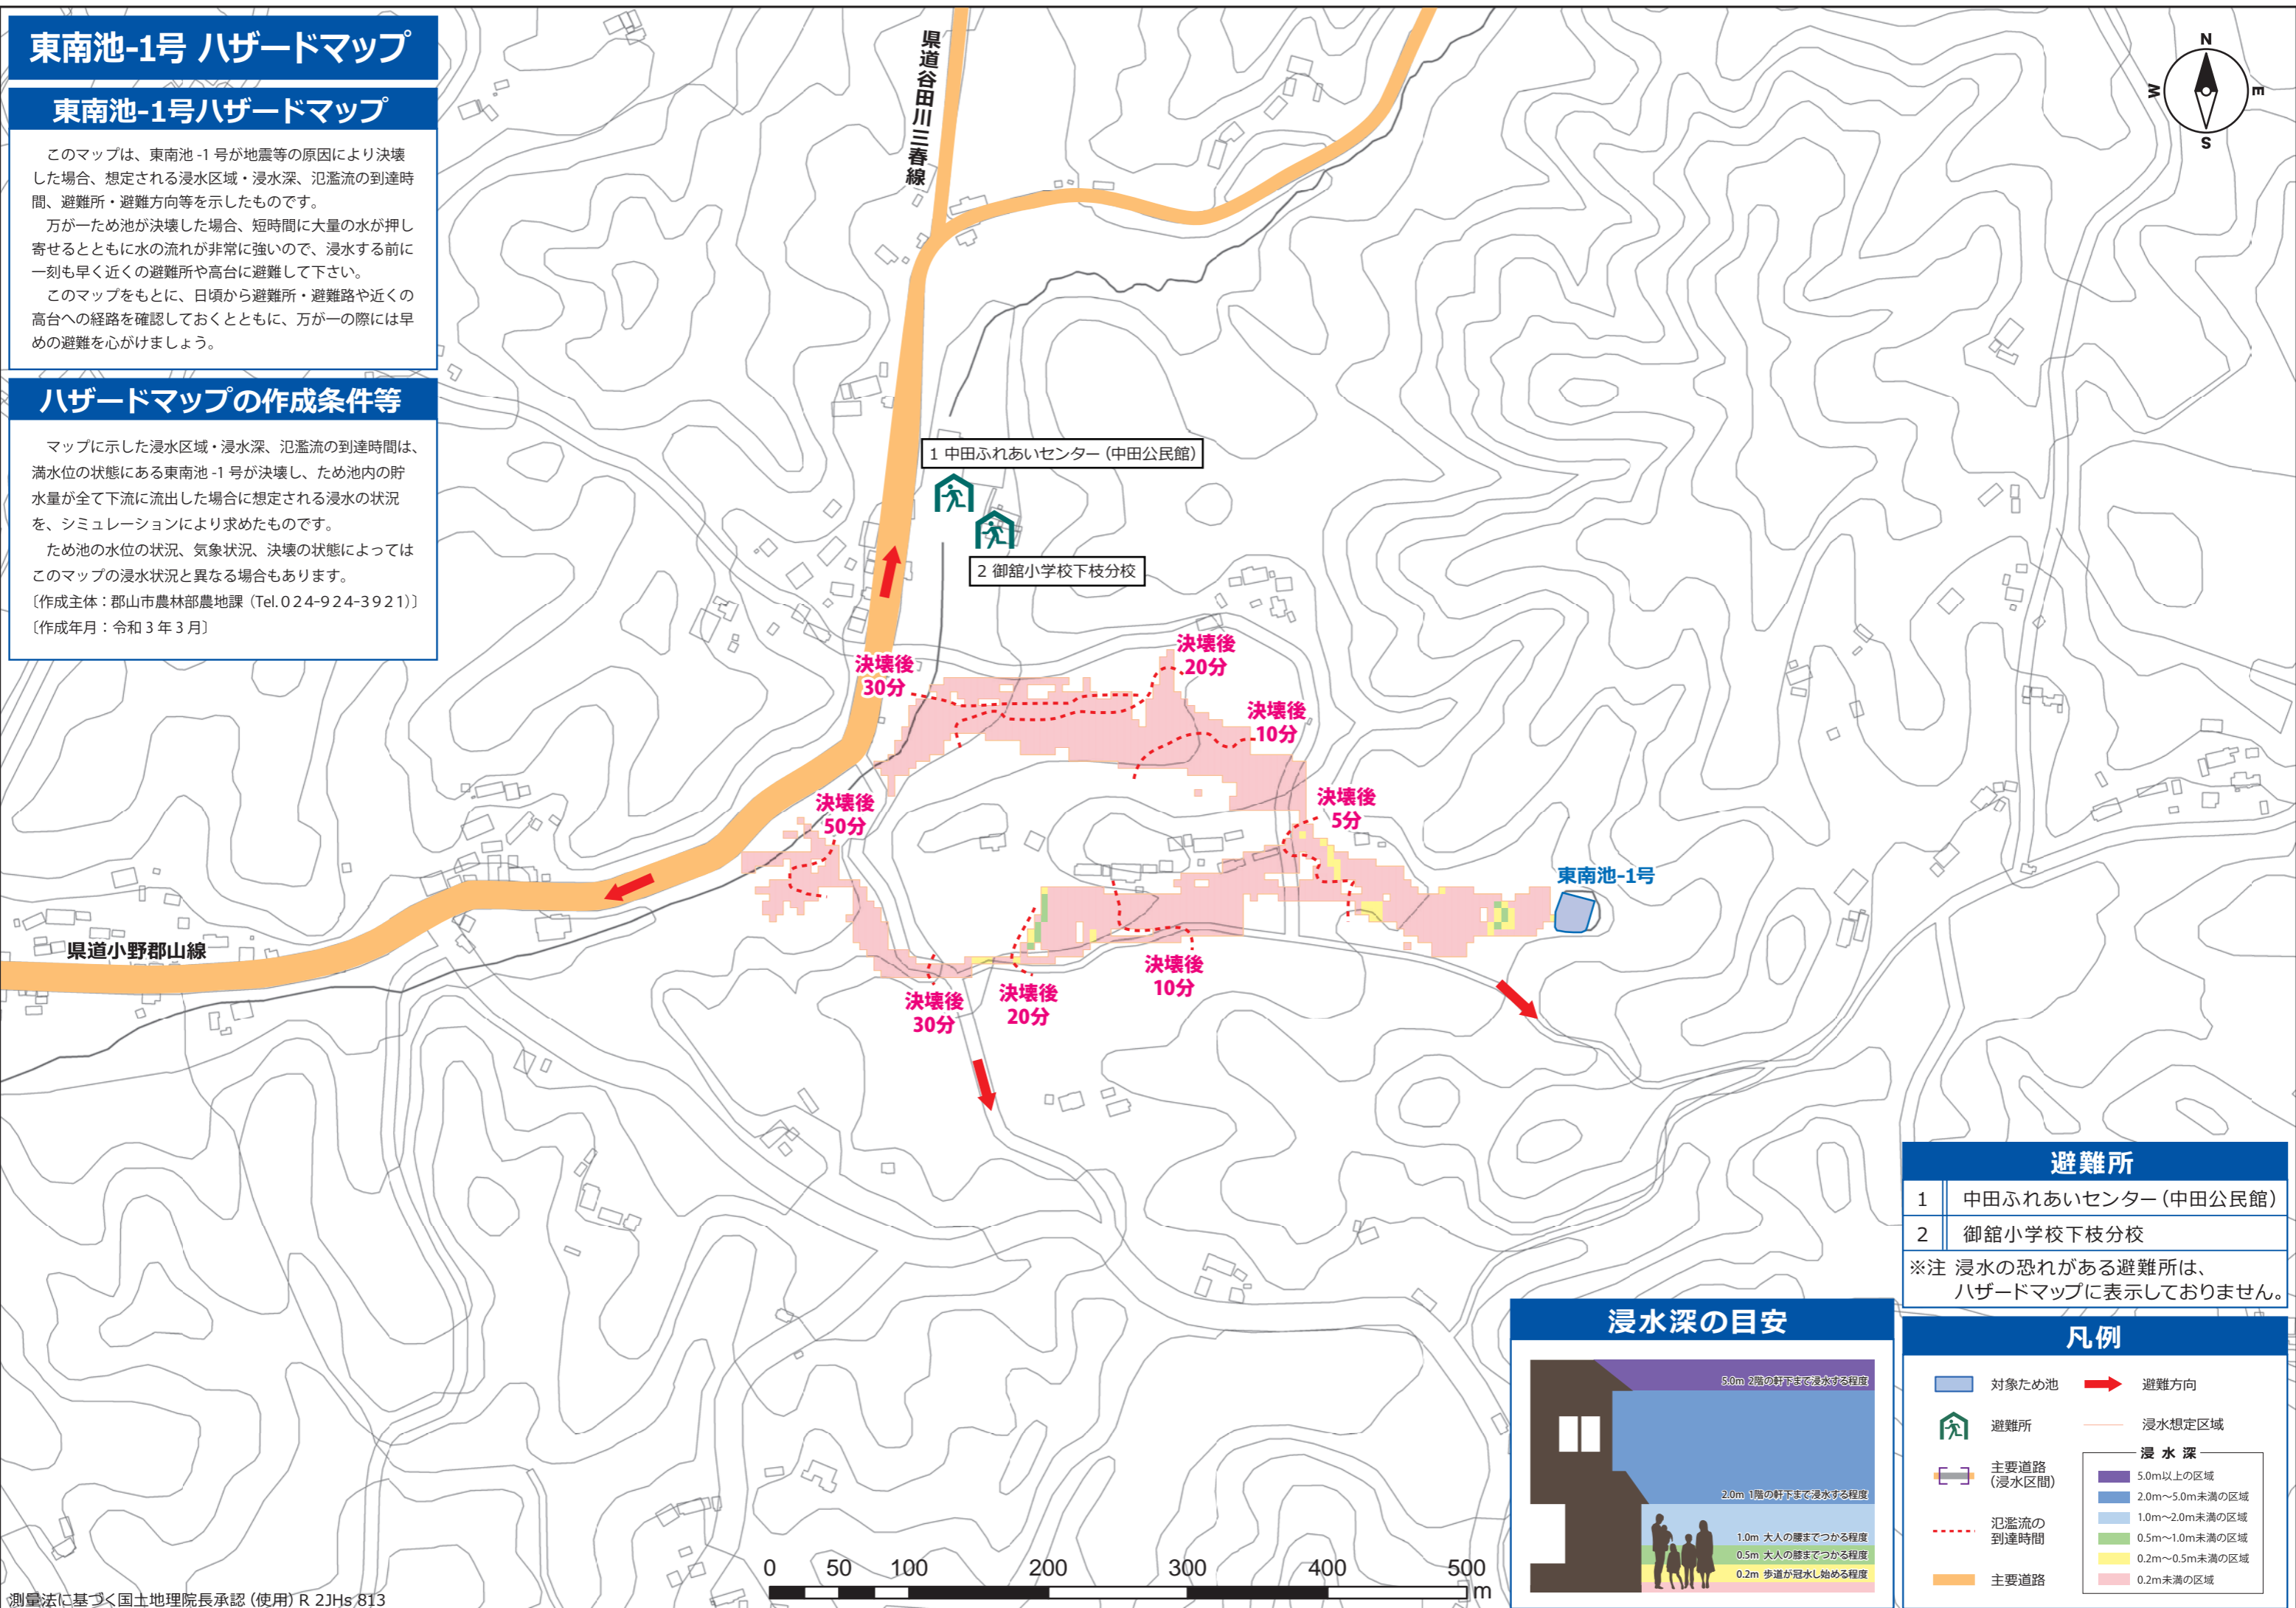
マップに示した浸水区域・浸水深、氾濫流の到達時間は、満水位の状態にある東南池-1号が決壊し、ため池内の貯水量が全て下流に流出した場合に想定される浸水の状況を、シミュレーションにより求めたものです。

ため池の水位の状況、気象状況、決壊の状態によってはこのマップの浸水状況と異なる場合もあります。
