史跡大安場古墳保存活用計画 (案)

2026（令和8）年3月

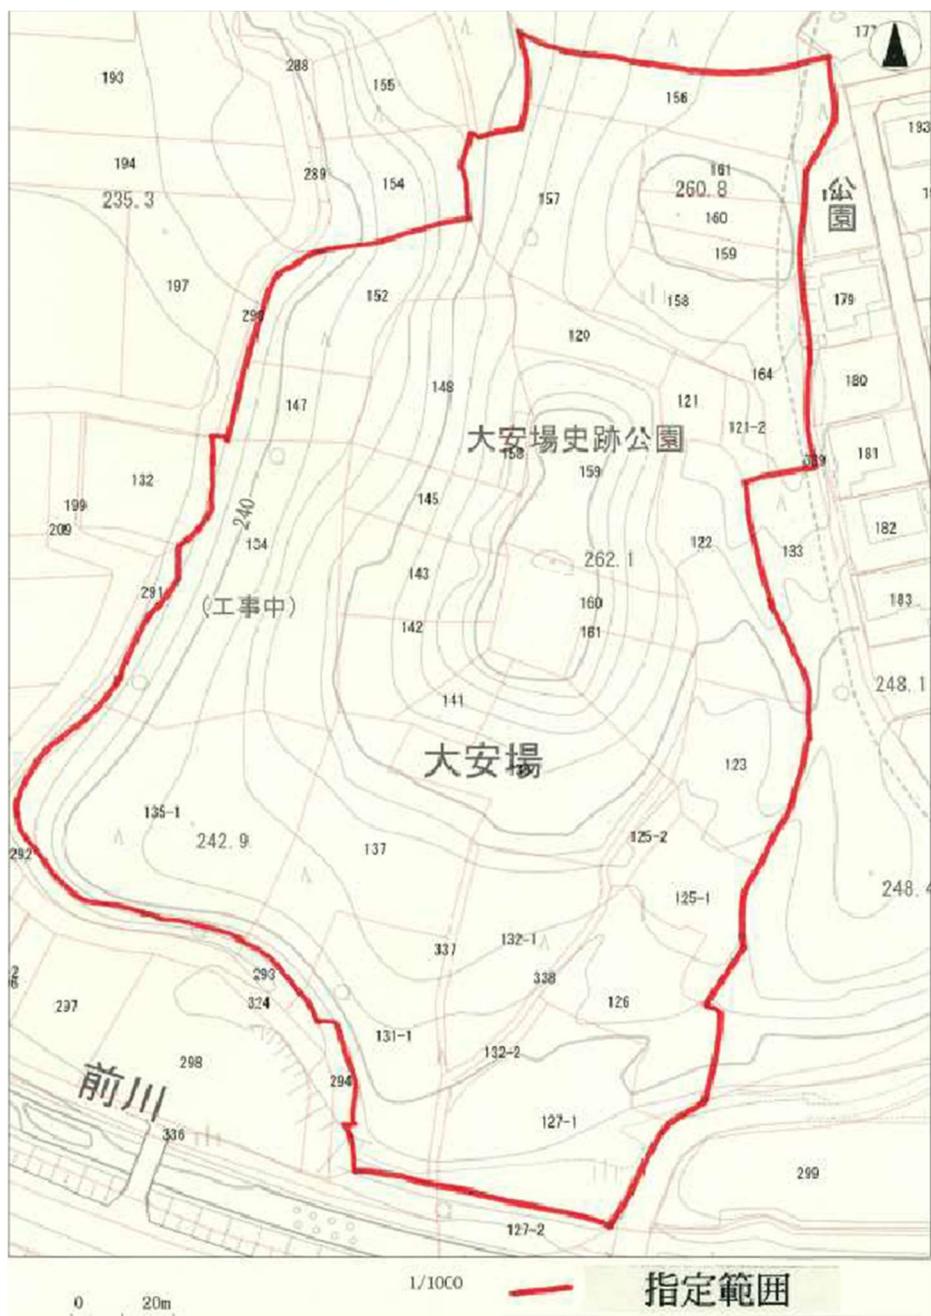
史跡指定地の面積は 22,731.12 m²であり、範囲は次の図面のとおり。

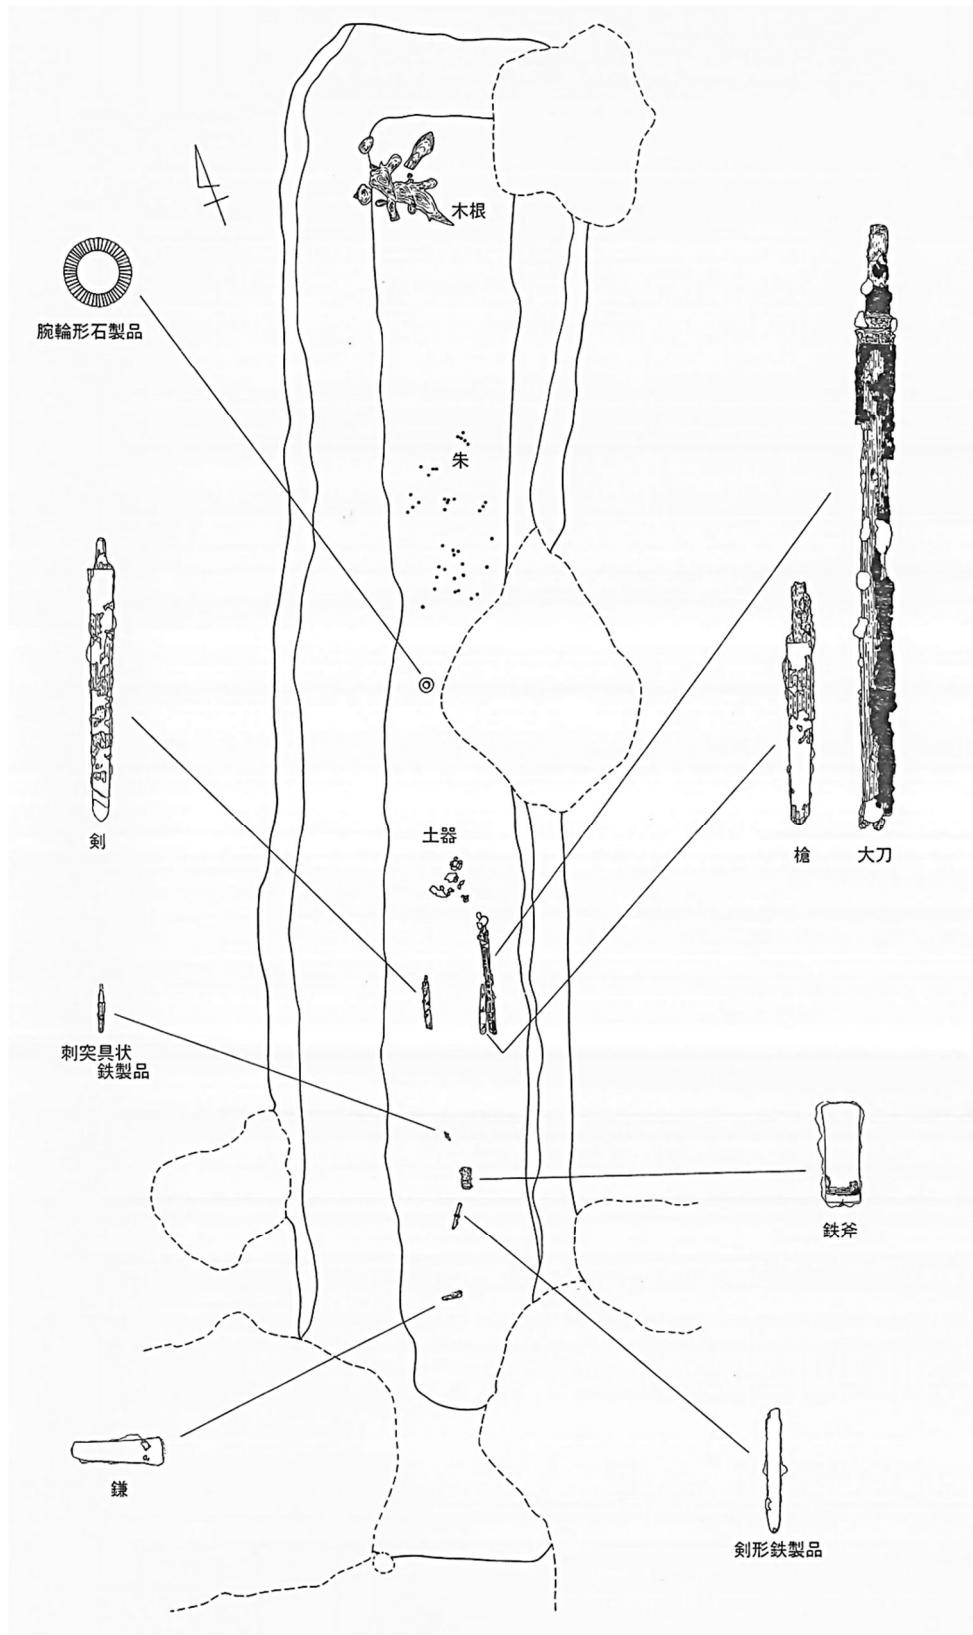
○埋葬施設（木棺で粘土床）と副葬品の出土位置

主体部には粘土棺床を設け、9mもの長大な木棺が据えられ、棺内には朱粒が撒かれていた。

後方墳頂部はかなり削平され、表土直下で南北方向の主体部が確認された。長さ一〇メートル、幅二メートルの粘土棺床を設け、長さ九メートルの長大な木棺を安置したものである。棺内北より朱粒が撒かれ、その南から緑色凝灰岩製腕輪形石製品一点が出土した。それ以外の副葬品は棺内南半部に置かれており、大刀一点、剣一点、槍一点、鎌一点、板状鉄斧一点などがある。腕輪形石製品は、東北地方における初めての確かな出土例で、宝器として被葬者に添えられていたと考えられる。また、大刀は鞘・把の木部が良好に残り、二センチメートル程度の幅の布を巻いて樹脂で固めている様子が観察できる。遺物の特徴から、本墳は古墳時代前期後半の築造と考えられる。

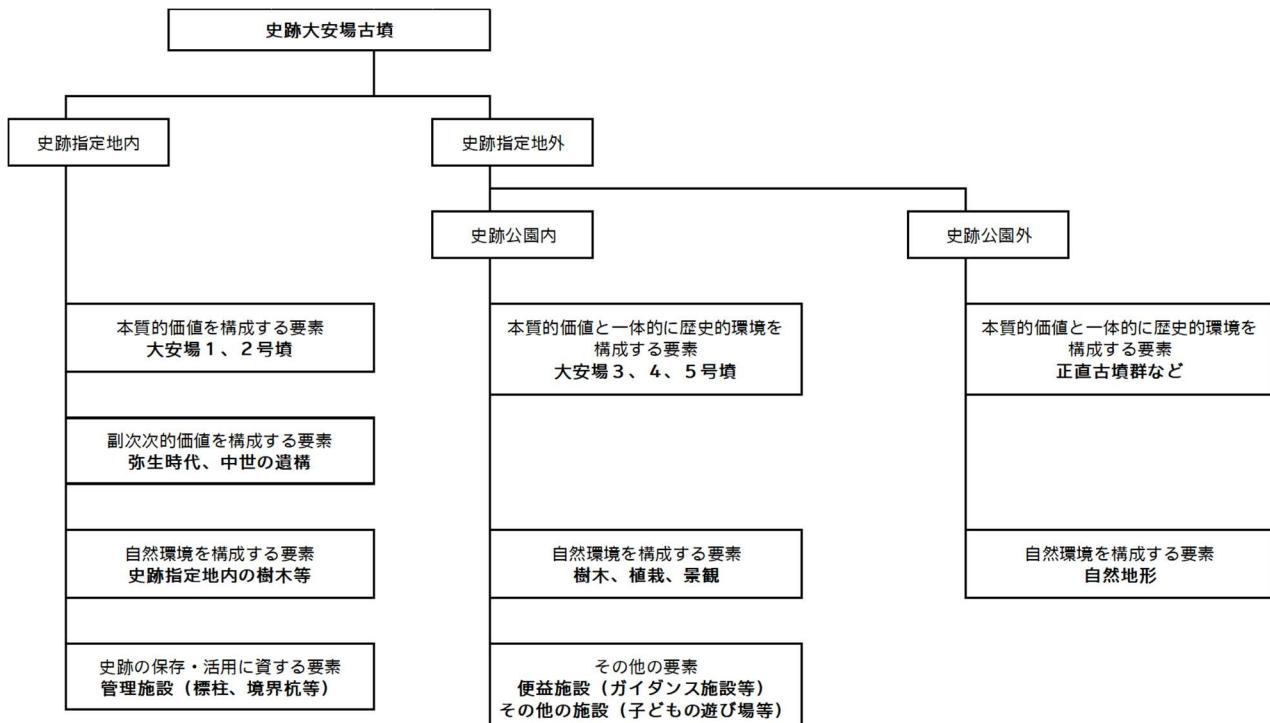
<史跡大安場古墳の構成要素>

区分	構成要素		
本質的価値を構成する要素	大安場 1号墳	墳形	・前方後方墳
		主体部	・粘土櫛床 ・長大な木棺
	大安場 2号墳	墳形	・円墳
		主体部	・箱形石棺
副次的価値を構成する要素	弥生時代の遺構	遺構	・堅穴建物跡 ・土坑
		遺構	・造成工事跡
	中世の遺構		
自然環境を構成する要素	史跡内の自然環境		・自然地形 ・樹木、植栽、景観
史跡の保存・活用に資する要素	管理施設		・標柱 ・説明板 ・誘導標識 ・境界杭 ・墳頂部への階段や園路

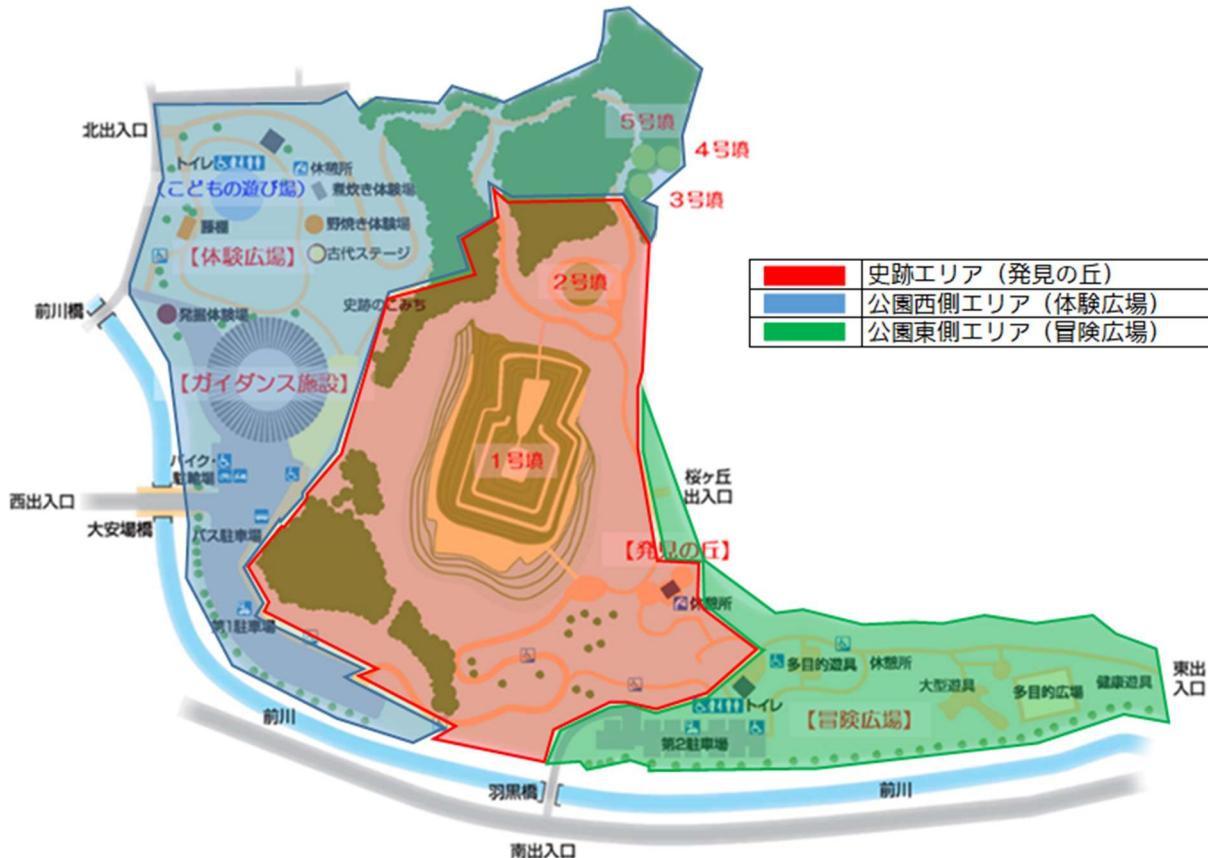
<大安場史跡公園の整備状況>

また、公園西側は体験広場としてガイダンス施設を含む各種体験場のほか、2017（平成29）年2月には子どもの遊び場として屋根付きの大型砂場を設置し、砂場内にはナウマンゾウや市内から発掘された遺物をモチーフにした遊具を設置するなど、遊びながら古代に触れる場として親しまれている。

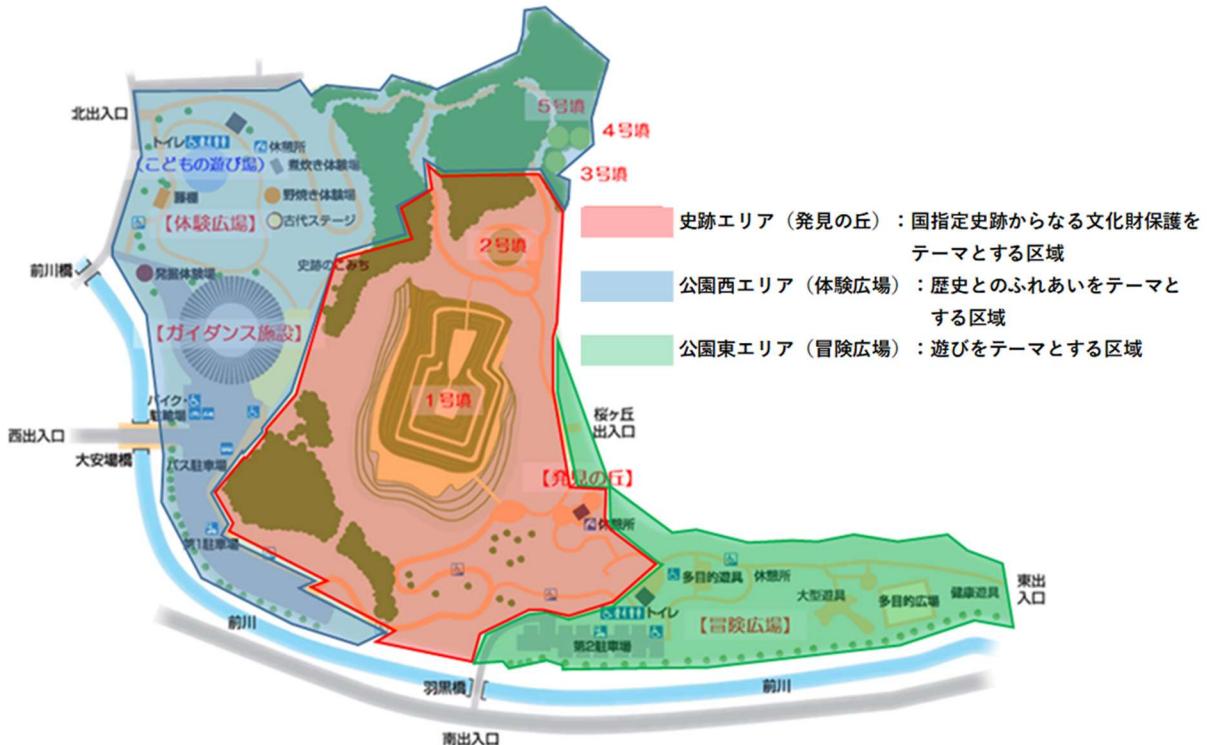
<史跡大安場古墳を中心とした大安場史跡公園のゾーニング図>

対象範囲の隣接地である神社と住宅地の境界の区域である。大安場古墳は低丘陵上に築造されており、東側には広がる住宅地よりも高いため境界部分が法面となり上面にはフェンスを設置している。北側の神社については、森林が続いておりフェンスにより境界を明確に分けている。

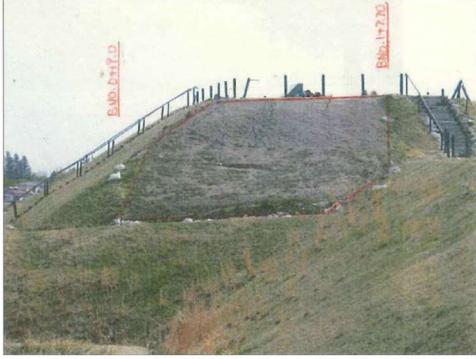
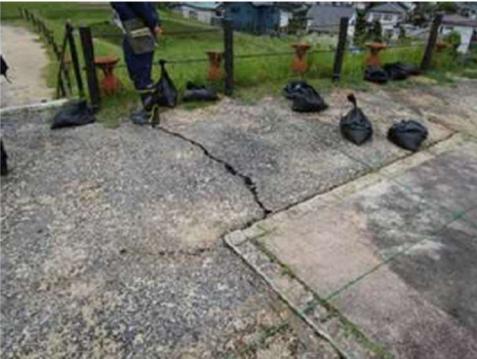
史跡大安場古墳 被災時の状況

東日本大震災
(法面崩落)

令和4年3月福島県沖地震
(墳頂部亀裂/※本体被害無)

大安場1号墳及び2号墳については、既に整備は完了しているものの、1号墳については、2010（平成22）年3月及び2022（令和4）年3月の地震で法面の崩壊や墳頂部舗装に亀裂が入るなどの被害がでており、災害発生時には甚大な被害を受ける可能性がある。

また、大安場1号墳は東日本大震災及び2022（令和4）年3月の福島県沖地震の二度にわたり法面の崩壊や、墳頂部アスファルトに亀裂が入るなど災害時に被害が生じている。

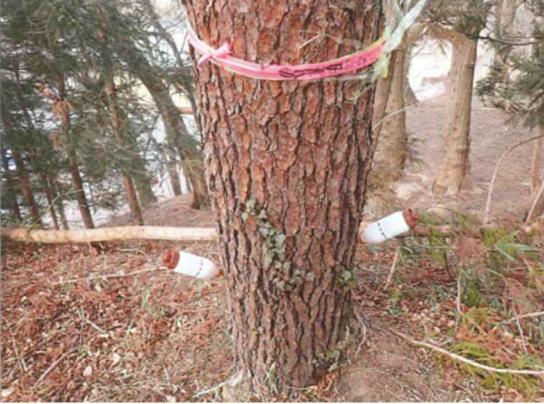
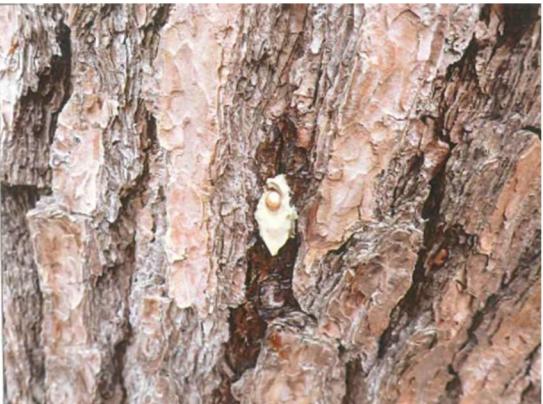
マツクイムシ等による松枯れの防除

薬剤の樹幹注入	薬剤注入孔補修

項目	整備の考え方・内容
樹木管理	<p>樹木の生育や景観及び利用上の支障木の伐採や剪定を行う。 なお伐採後は、必要に応じて補植を行う。 伐採・剪定の対象は以下の視点で選定する。</p> <p>＜伐採・剪定の対象木＞</p> <ul style="list-style-type: none"> ・マツクイムシ等の病害虫被害木 ・墳頂部からの眺望を阻害していく支障木 ・利用者の安全上の支障木 ・剪定の範囲については、眺望の阻害や来訪者の動線を遮る部分などを基本とする。
病害虫対策	マツクイムシ等による松枯れの防除については、これまでも定期的に実施しており、今後も防除を継続的に実施するとともに、健全な生育環境にしていくために、定期的な樹木の伐採・枝打ち等の管理を行う。

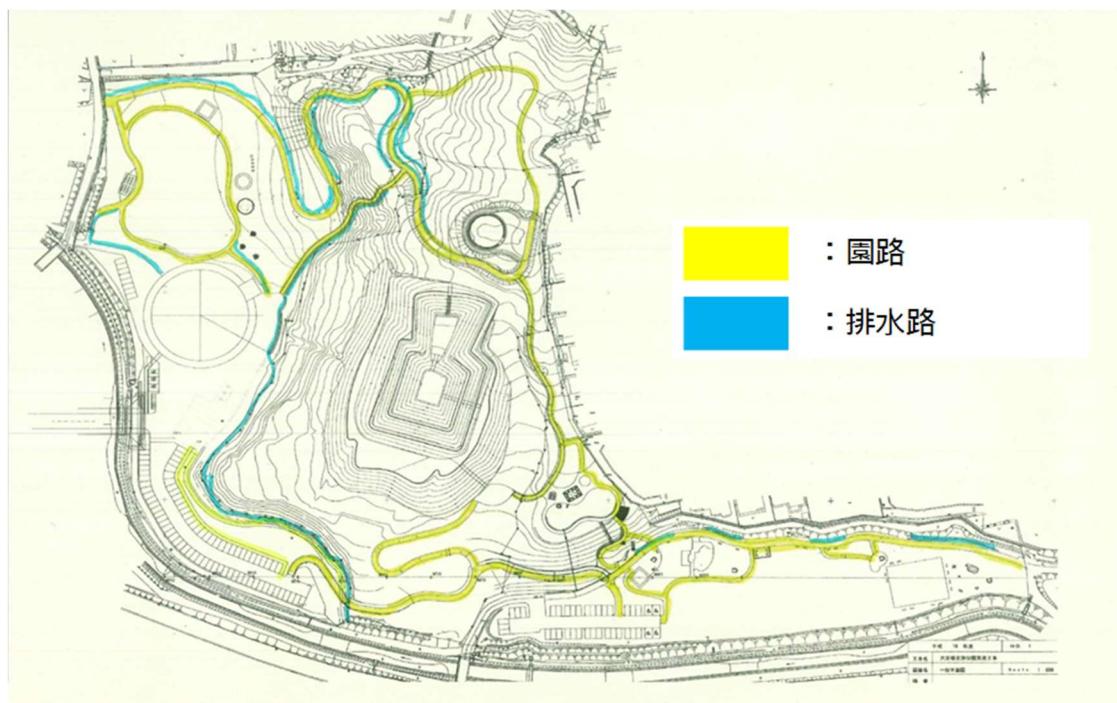
○大安場史跡公園園路及び排水路配置図

史跡大安場古墳を中心とする史跡エリア、ガイダンス施設や体験広場を中心とする公園西側エリア、冒険広場を中心とする公園東側エリア、これら三つのエリアの全てを散策出来るよう園路が整備されている。開園後15年が経過し園路の随所に傷みが生じてきているが、その原因は経年劣化、近年のゲリラ豪雨など大量の雨水に対応しきれない排水設備や路面素材の問題などが考えられる。

項目	整備の考え方・内容
園路	<p>利用に当たっての安全性を確保するため、次の点に配慮しつつ、園路整備を行う。</p> <ul style="list-style-type: none">・ゲリラ豪雨など現在の自然環境に対応可能な排水設備・利用者の安全性の確保、より耐用年数の長い園路素材・利用状況や学びの場、憩いの場としての役割などを踏まえた園路範囲

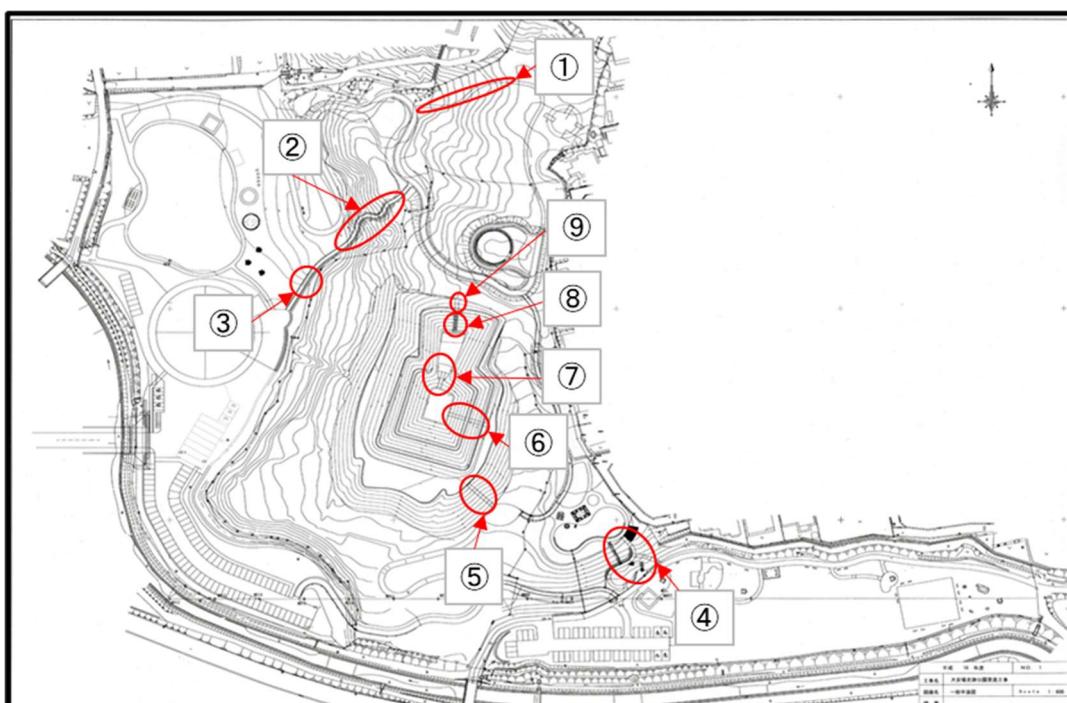
○大安場史跡公園各階段の現状

史跡大安場古墳のうち、大安場 1 号墳については墳頂部までの登頂が可能であり眺望を楽しむことが出来る。登頂のために階段が整備されているが、経年劣化から傷みが顕著であり、利用者の安全性の確保の観点から整備が必要である。また、擬木で整備した階段については、滑りやすいといった安全性の課題であることから、適切な材質の選択が必要である。

項目	整備の考え方・内容
階段	<p>利用に当たっての安全性を確保するため、次の点に配慮しつつ、階段を整備する。</p> <ul style="list-style-type: none">利用者の安全性の確保、より耐用年数の長い階段素材利用状況を踏まえた階段範囲
