大島小学校

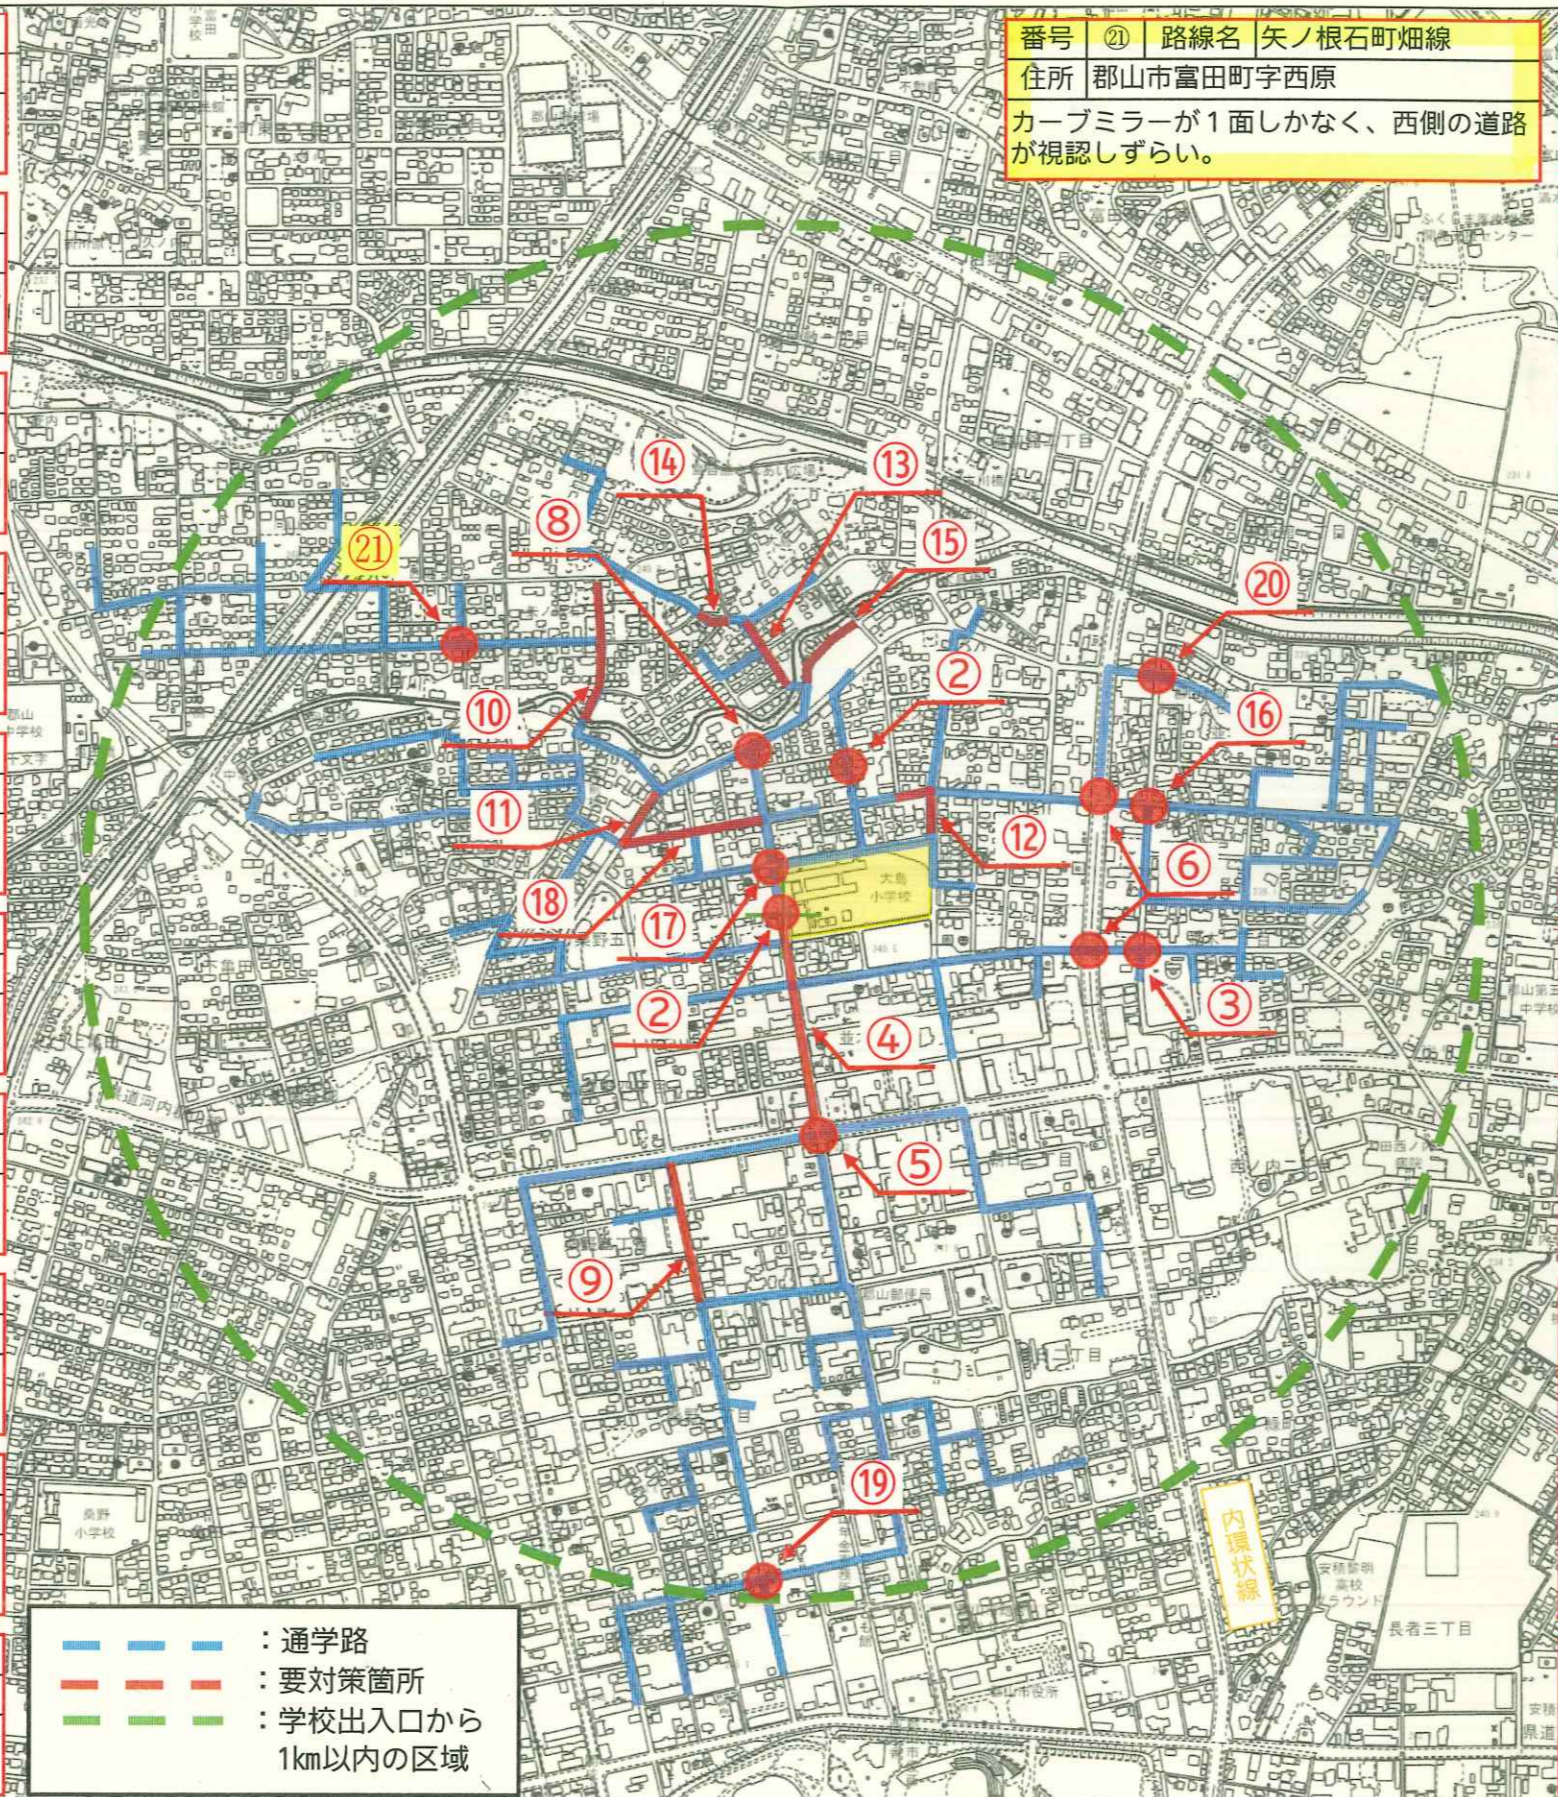
番号 ①	路線名	
住所	学区内全域	
本校学区は市街地のため、交通量が多い上、細い路地も多数あり、いずれの場所も様々な危険が存在している。		
番号 ②	路線名	大町一桑野二丁目線
住所	郡山市並木四丁目	
押しボタン式信号があるが現在工事中で信号を見落とす車もある。		
番号 ③	路線名	咲田一桑野四丁目線
住所	郡山市並木一丁目	
交通量が多い上、信号がない。内環状線に出る車が渋滞すると安全を確認しにくい。		
番号 ④	路線名	大町一桑野二丁目線
住所	郡山市並木四丁目	
歩道拡張工事のため、片側通行等の交通規制が行われていて通常と状況が異なる。		
番号 ⑤	路線名	大町一桑野二丁目線
住所	郡山市桑野二丁目	
交通量が多い上、道路が直線ではないため、特に後方からの車の確認がしにくい。		
番号 ⑥	路線名	荒井八山田線
住所	郡山市並木四丁目	
交通量が多く、時間帯によっては歩道を走る自転車も多い。		
番号 ⑦	路線名	若葉桑野線
住所	郡山市並木三丁目	
交通量が多く、時間帯によっては歩道を走る自転車も多い。		
番号 ⑧	路線名	大町一桑野二丁目線
住所	郡山市桑野五丁目	
交通量が多いT字路で信号もなく、横断しにくい。		
番号 ⑨	路線名	桑野一丁目五丁目1号線
住所	郡山市桑野三丁目	
交通量が多く、路肩も電柱等が支障となり危険である		
番号 ⑩	路線名	桑野日和田線
住所	郡山市桑野五丁目	
橋の北側が幅員が狭くなるため、十分な歩行空間が確保できず危険。

番号 ⑪	路線名	矢ノ根石町畑線
住所	郡山市富田町字西原	
カーブミラーが1面しかなく、西側の道路が視認しづらい。

番号 ⑫	路線名	桑野四並木五丁目1号線
住所	郡山市桑野五丁目	
車両がスピードを出して交差点に進入するため危険。		
番号 ⑬	路線名	朝日一並木五丁目1号線・並木二桑野五丁目線
住所	郡山市並木四丁目	
交通量が多いが、道路幅員が狭く信号交差点の歩行者たまりがないため危険。		
番号 ⑭	路線名	大島前矢ノ根石2号線
住所	郡山市富田町字大島前	
住宅地内の幅の狭い道路であり、外側線もなく危険である。		
番号 ⑮	路線名	桑野日和田線
住所	郡山市富田町字大島	
交通量が多いバス通りの道路であるが、カーブで坂道のため危険である。		
番号 ⑯	路線名	並木五丁目大島前線
住所	郡山市並木五丁目	
優先道路が分かりにくく交差点が危険である。抜け道で交通量が多く、歩行者が危険。		
番号 ⑰	路線名	並木二桑野五丁目線
住所	郡山市並木二丁目	
見通しの悪い幅員のある交差点で、交通量が多く横断歩道を渡る児童にとって危険である。		
番号 ⑱	路線名	並木四桑野五丁目線
住所	郡山市桑野五丁目 地内	
生垣が道路にはみ出していて、通行の支障となっている。		
番号 ⑲	路線名	朝日一並木五丁目1号線
住所	郡山市並木四丁目 地内	
下校は右側を通行し、北側横断歩道を横断する。グリーンベルト等の設置をしてほしい。		
番号 ⑳	路線名	大町一桑野二丁目線
住所	郡山市桑野一丁目 地内	
点滅信号撤去後、事故が多発している。		
番号 ㉑	路線名	並木二丁目5号線
住所	郡山市並木二丁目 地内	
横断歩道がなく、児童が横断するときに大変危険である。止まれの標識はあるが、停止線は薄くなっている。
