事前・事後調査（ガンマカメラ）の結果（土布池2号）※2 NaI：NaI シンチレーションサーベメータ等

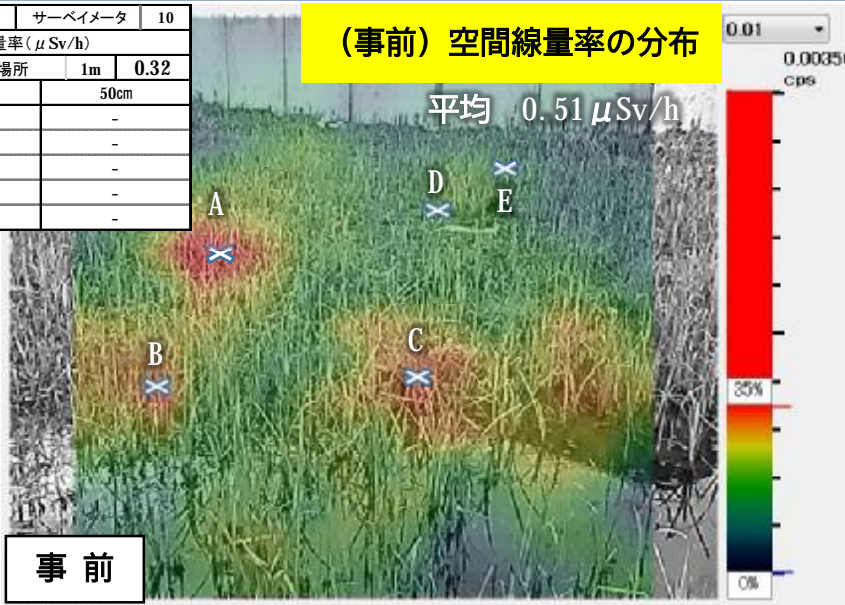
事前

ガンマカメラ	5	サーベメータ	10
空間線量率 ($\mu\text{Sv/h}$)			
ガンマカメラ設置場所	1m	50cm	0.32
A	0.58	-	
B	0.64	-	
C	0.61	-	
D	0.52	-	
E	0.21	-

(事前) 空間線量率の分布

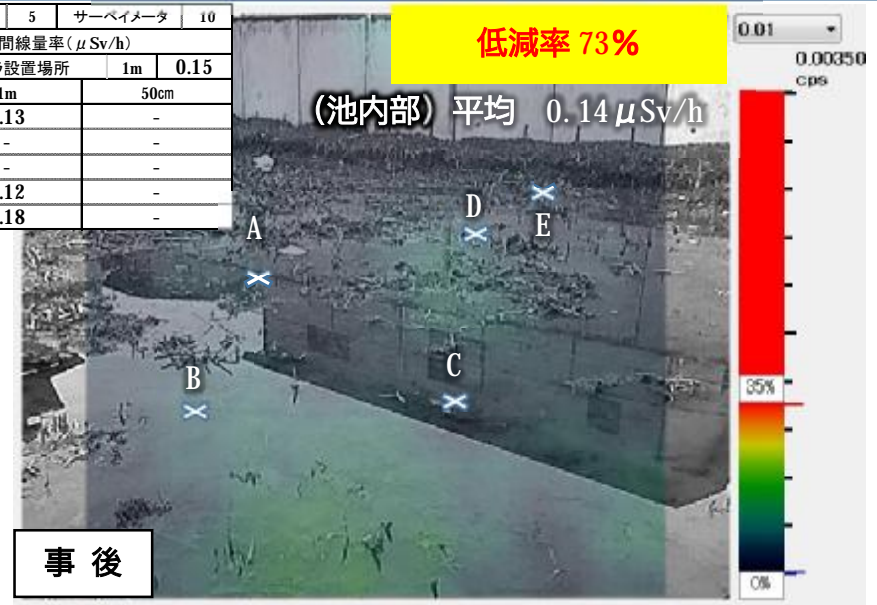
事後

ガンマカメラ	5	サーベメータ	10
空間線量率 ($\mu\text{Sv/h}$)			
ガンマカメラ設置場所	1m	50cm	0.15
A	0.13	-	
B	-	-	
C	-	-	
D	0.12	-	
E	0.18	-

低減率 73%

(池内部) 平均 0.14 $\mu\text{Sv/h}$

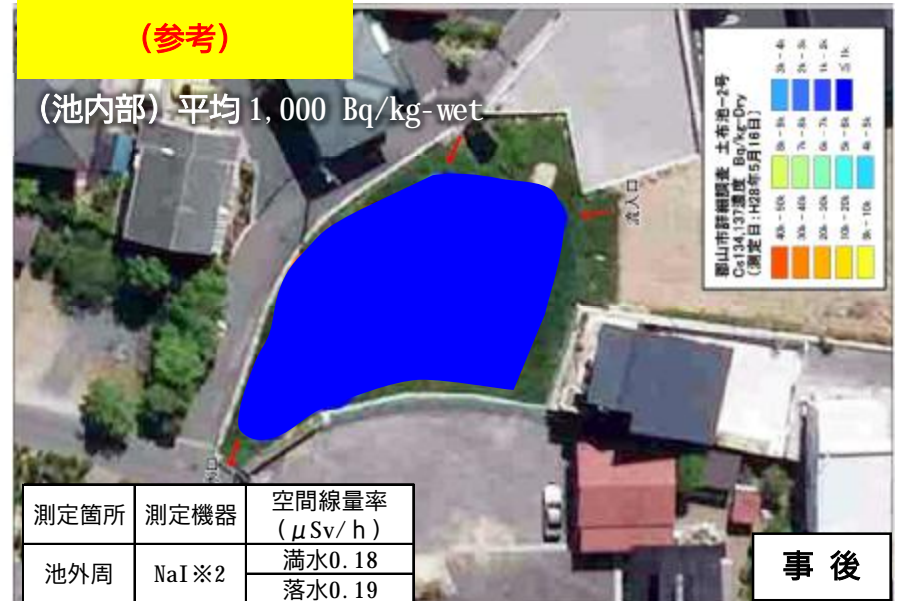
(参考)

(池内部) 平均 1,000 Bq/kg-wet
