堂尻第1・堂尻第2 ハザードマップ

このマップは、堂尻第1・堂尻第2が地震等の原因により決壊した場合、想定される浸水区域・浸水深、氾濫流の到達時間、避難所・避難方向等を示したものです。万が一ため池が決壊した場合、短時間に大量の水が押し寄せるとともに水の流れが非常に強いので、浸水する前に一刻も早く近くの避難所や高台に避難して下さい。このマップをもとに、日頃から避難所・避難路や近くの高台への経路を確認しておくとともに、万が一の際には早めの避難を心がけましょう。

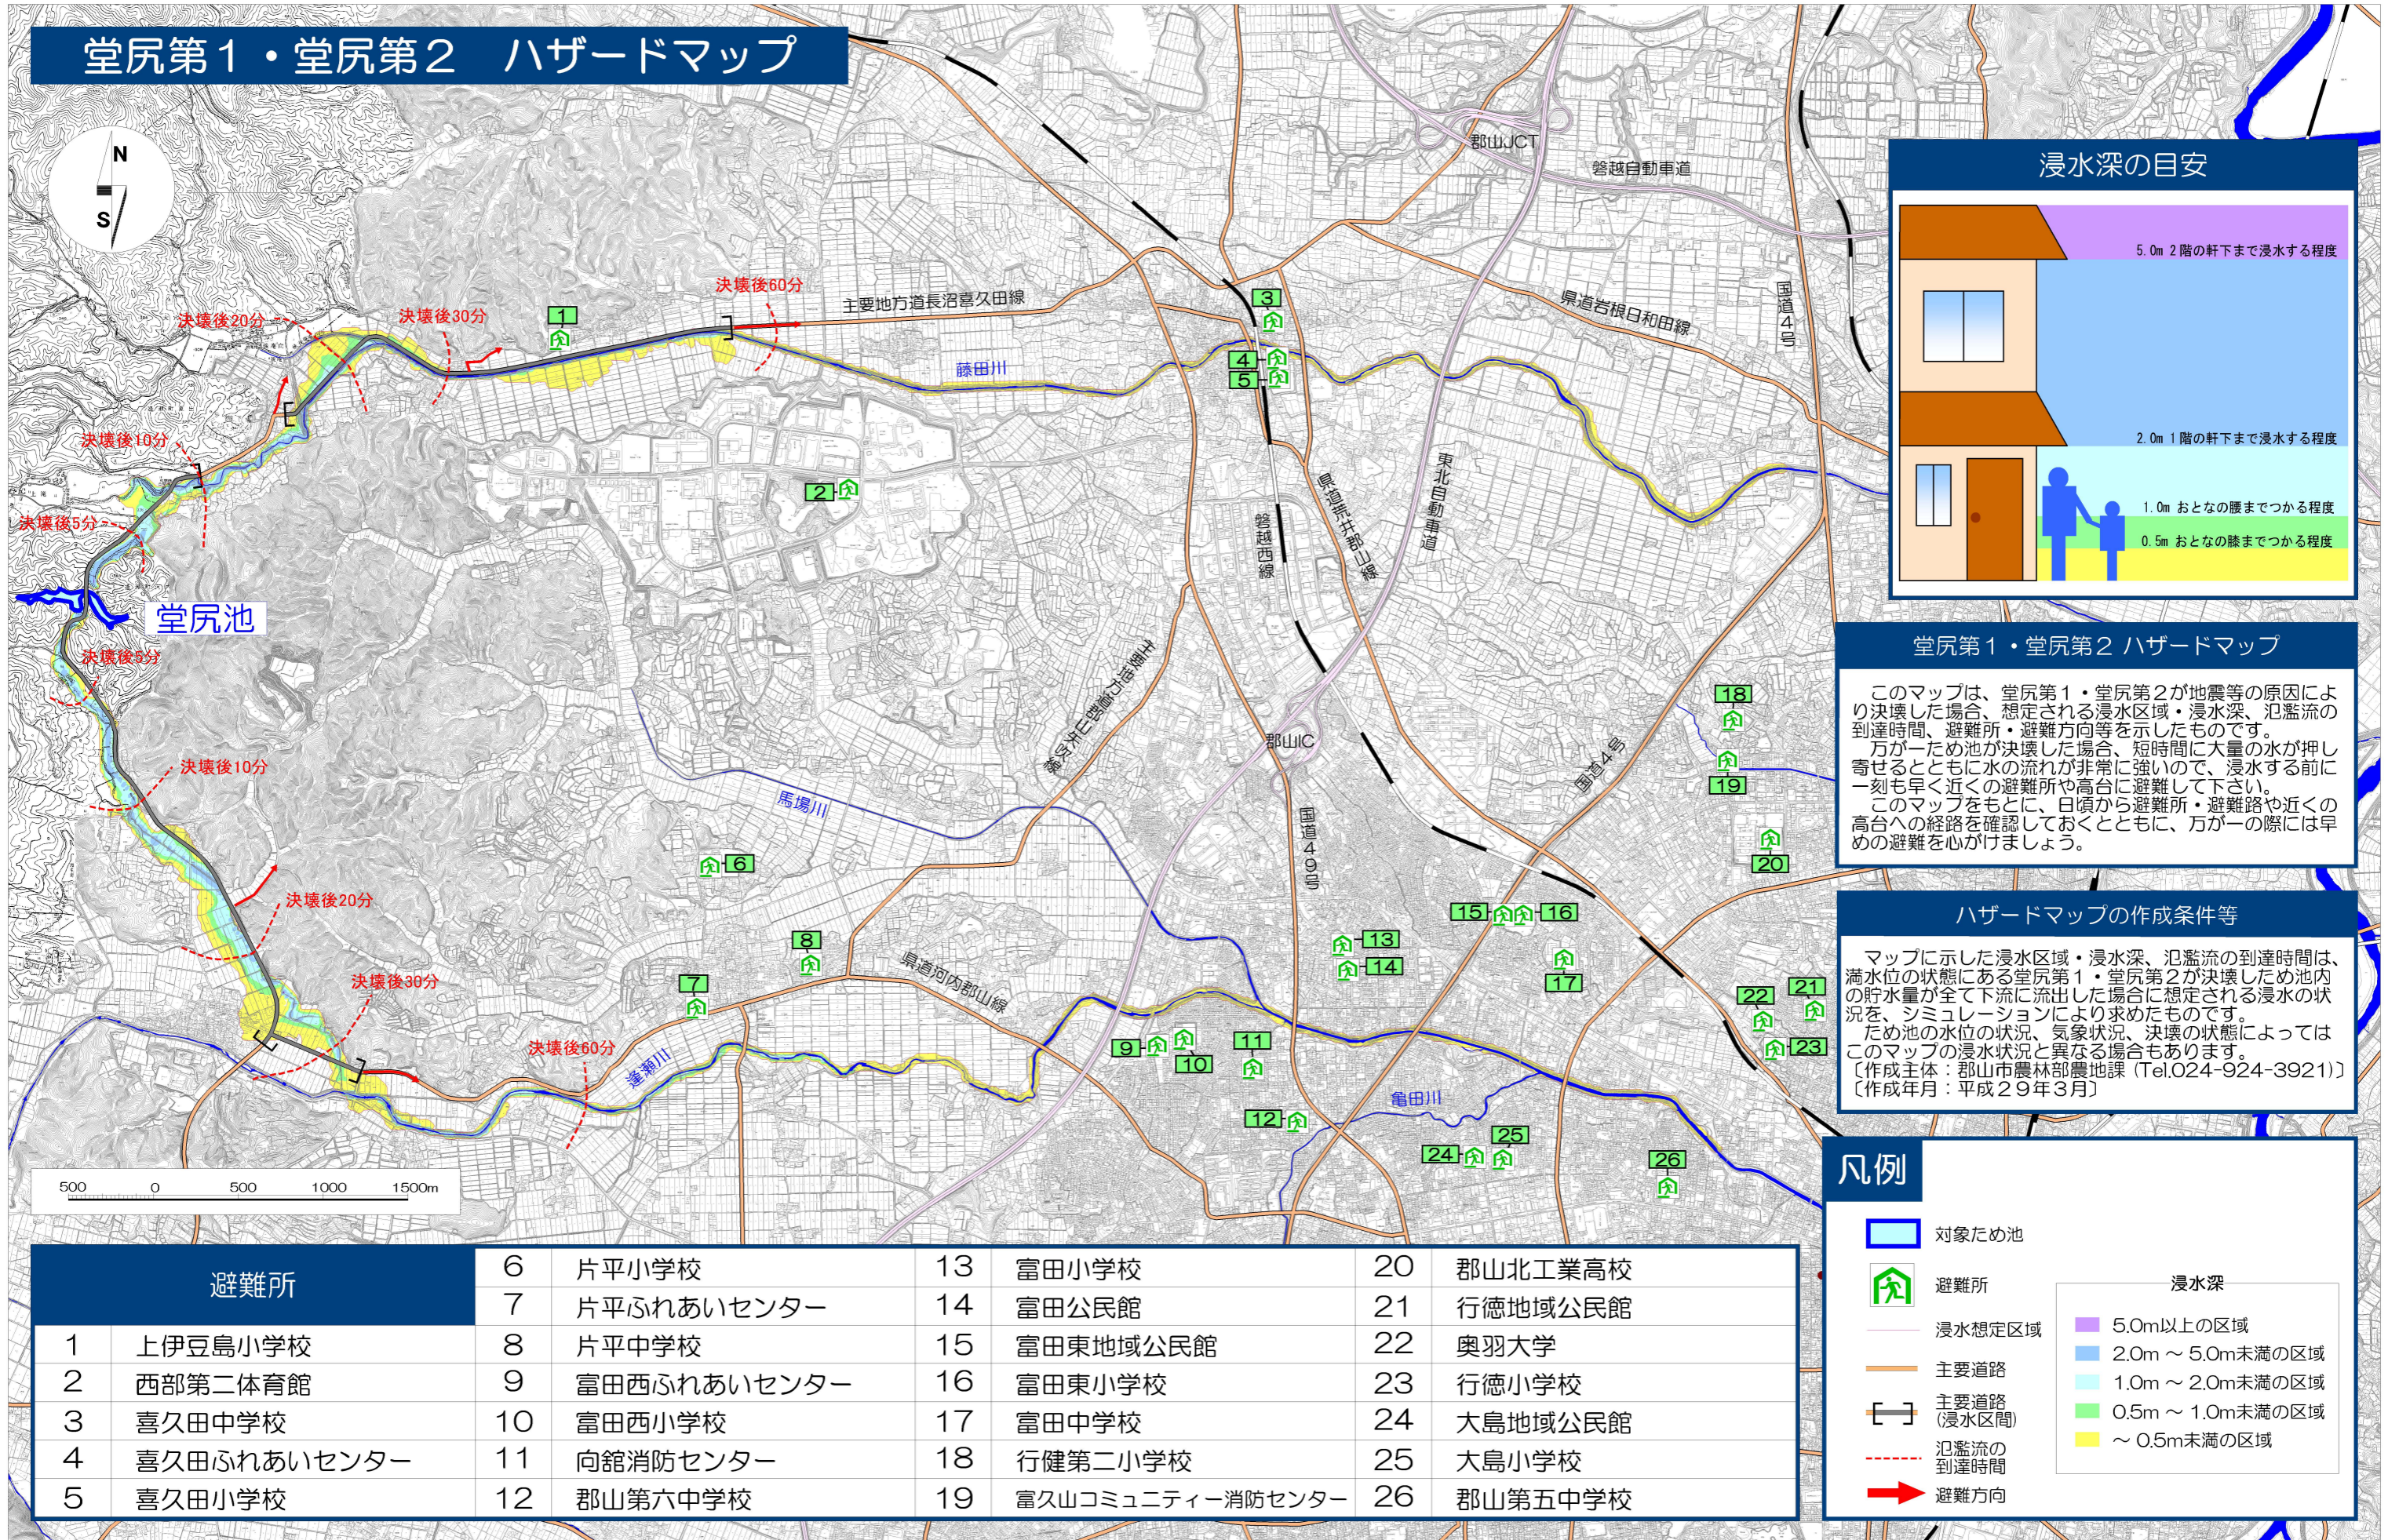
マップに示した浸水区域・浸水深、氾濫流の到達時間は、満水位の状態にある堂尻第1・堂尻第2が決壊したため池内の貯水量が全て下流に流出した場合に想定される浸水の状況を、シミュレーションにより求めたものです。ため池の水位の状況、気象状況、決壊の状態によってはこのマップの浸水状況と異なる場合があります。【作成主体：郡山市農林部農地課 (Tel.024-924-3921)】 【作成年月：平成29年3月】
