馬場池(安積) ハザードマップ

このマップは、馬場池(安積)が地震等の原因により決壊した場合、想定される浸水区域・浸水深・氾濫流の到達時間、避難所・避難方向等を示したものです。

〔作成主体：郡山市農林部農地課 (Tel. 024-924-3921)〕

〔作成年月：令和3年3月〕

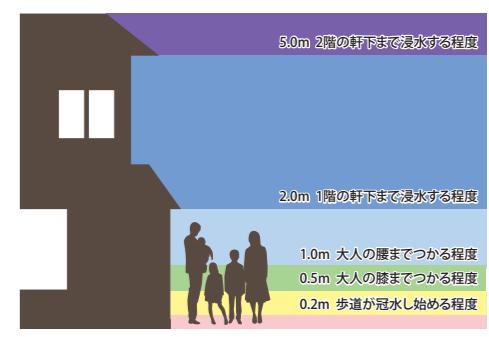
浸水深の目安

対象ため池	→ 避難方向
避難所	● 洪水想定区域
主要道路 (浸水区間)	● 洪水の到達時間
浸水深	● 主要道路
5.0m以上の区域	
2.0m~5.0m未満の区域	
1.0m~2.0m未満の区域	
0.5m~1.0m未満の区域	
0.2m~0.5m未満の区域	
0.2m未満の区域
