# 中森池 ハザードマップ

このマップは、中森池が地震等の原因により決壊した場合、想定される浸水区域・浸水深、氾濫流の到達時間、避難所・避難方向等を示したものです。

〔作成主体：郡山市農林部農地課 (Tel.024-924-3921)〕

〔作成年月：令和3年3月〕

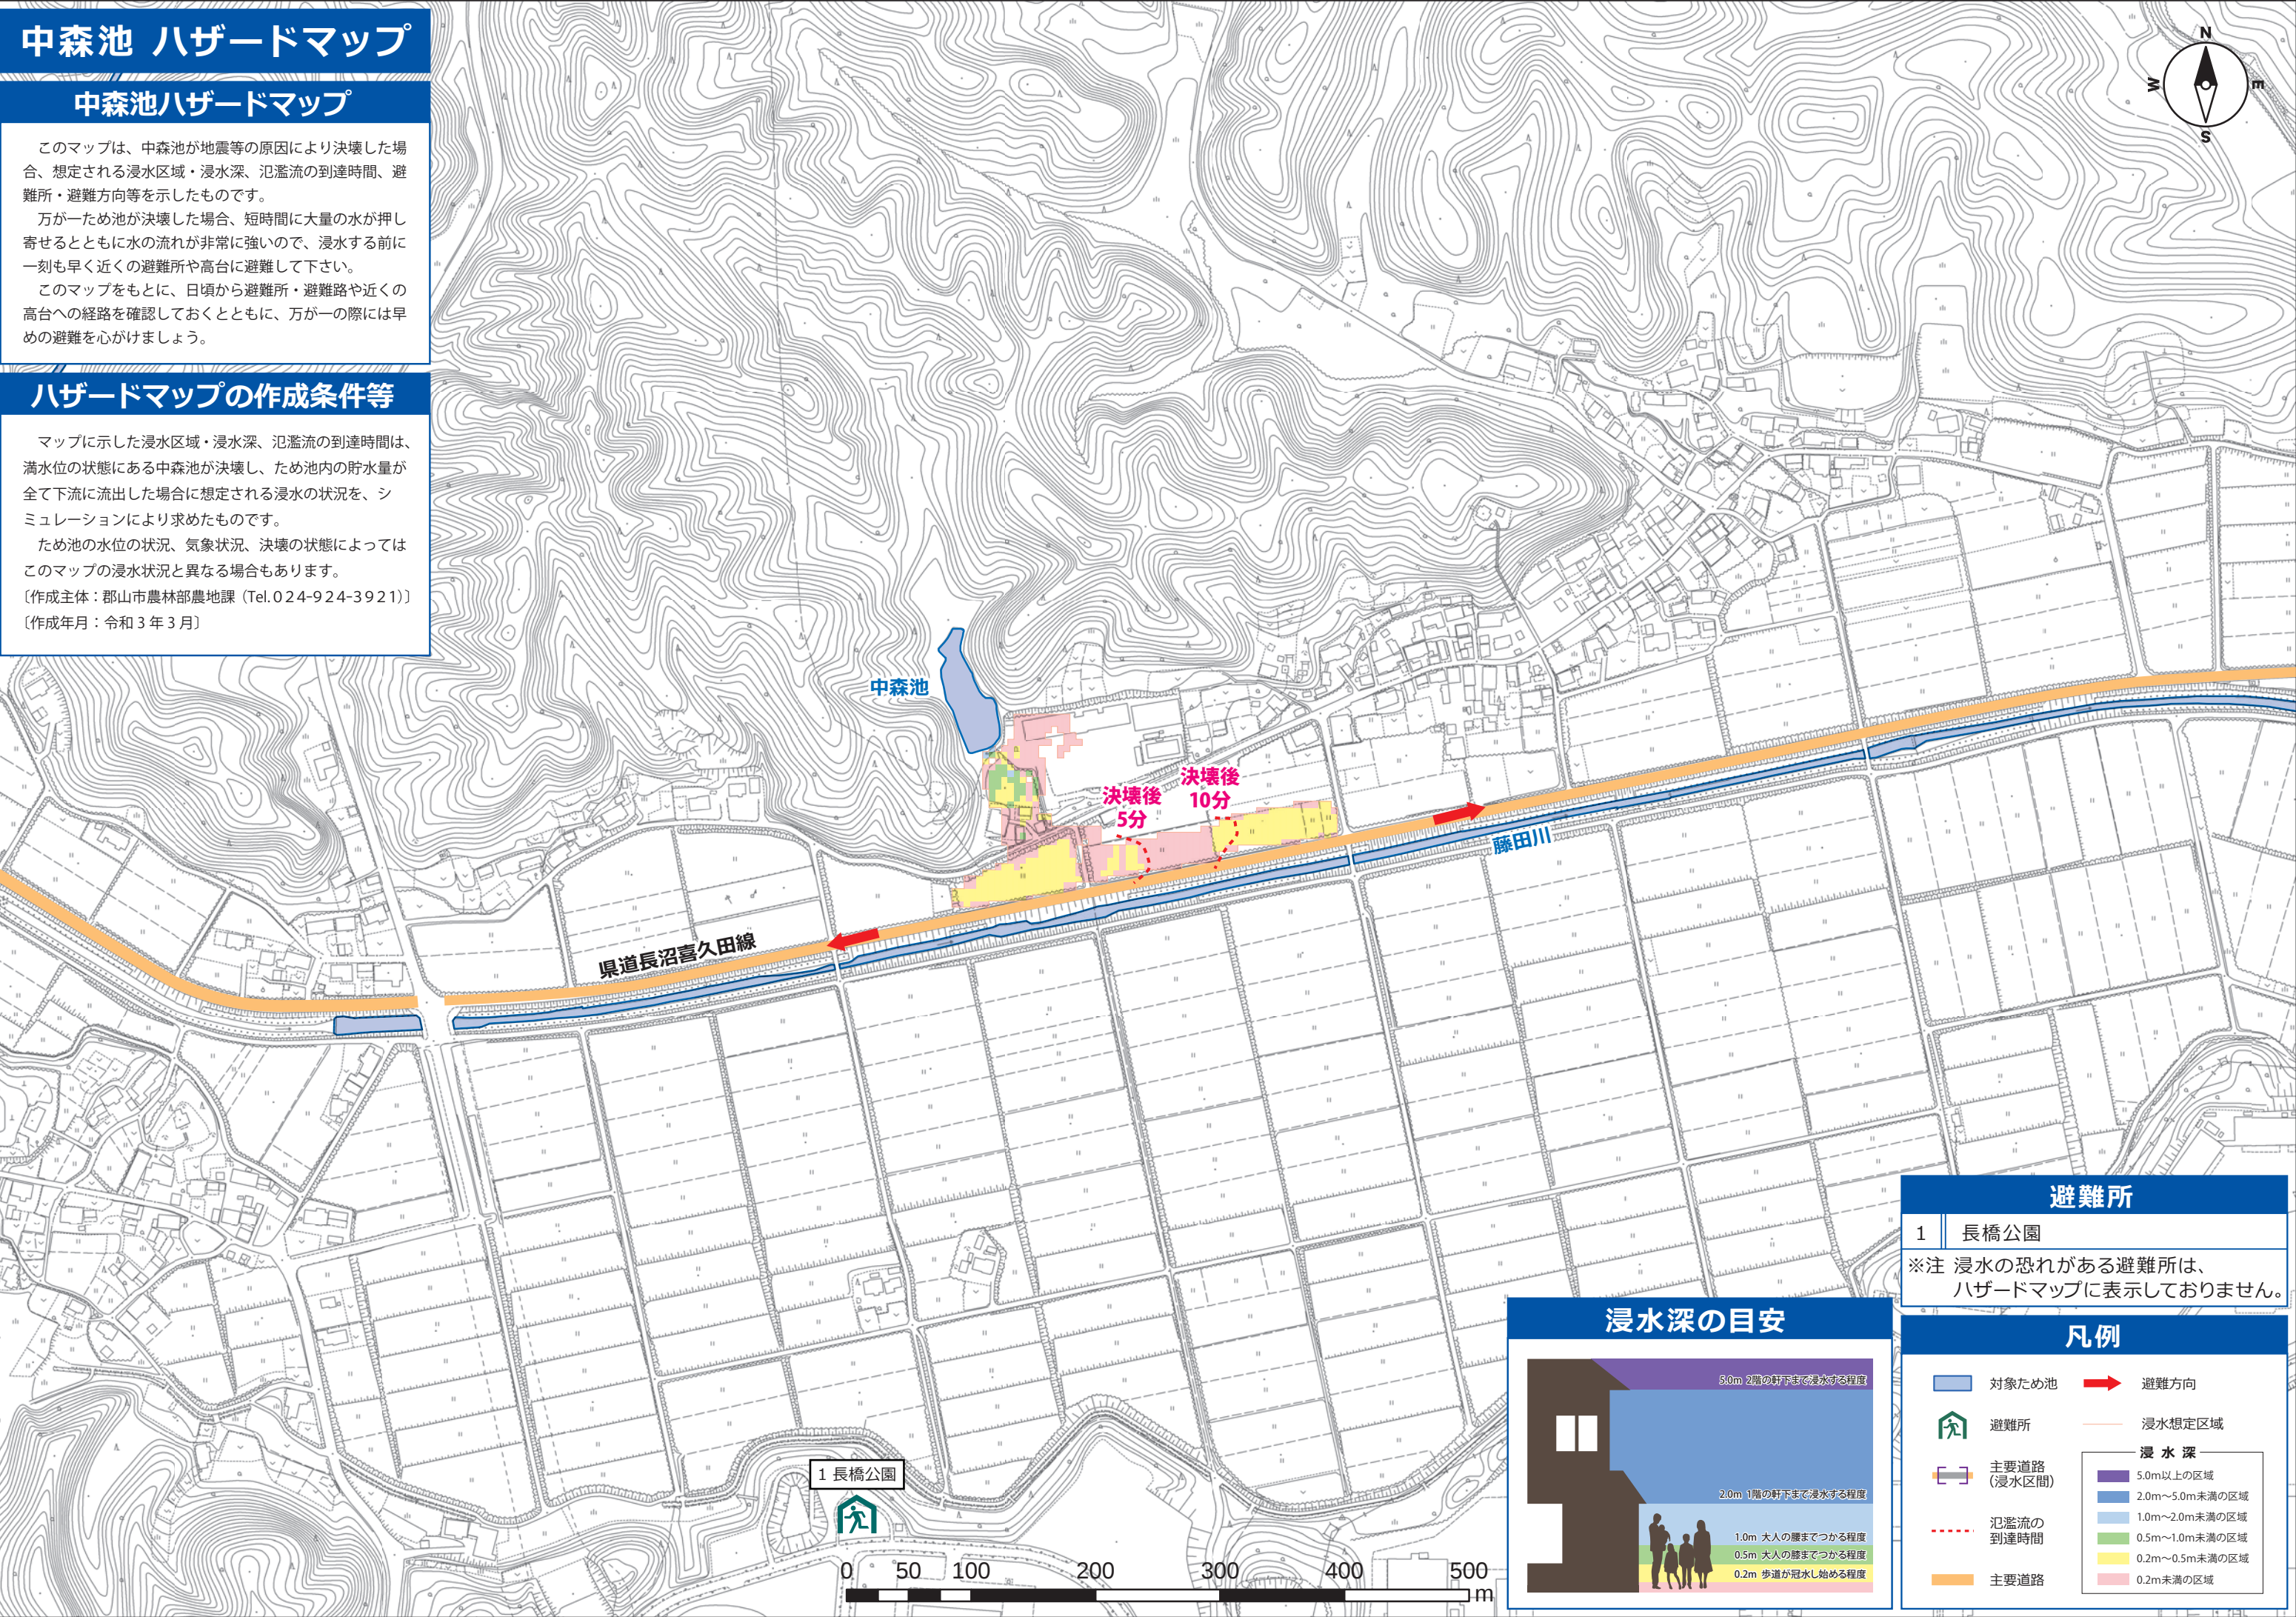
マップに示した浸水区域・浸水深、氾濫流の到達時間は、満水位の状態にある中森池が決壊し、ため池内の貯水量が全て下流に流出した場合に想定される浸水の状況を、シミュレーションにより求めたものです。

ため池の水位の状況、気象状況、決壊の状態によってはこのマップの浸水状況と異なる場合もあります。
