金堀池 ハザードマップ

このマップは、金堀池が地震等の原因により決壊した場合、想定される浸水区域・浸水深、氾濫流の到達時間、避難所・避難方向等を示したものです。

〔作成主体：郡山市農林部農地課 (Tel.024-924-3921)〕

〔作成年月：令和3年3月〕

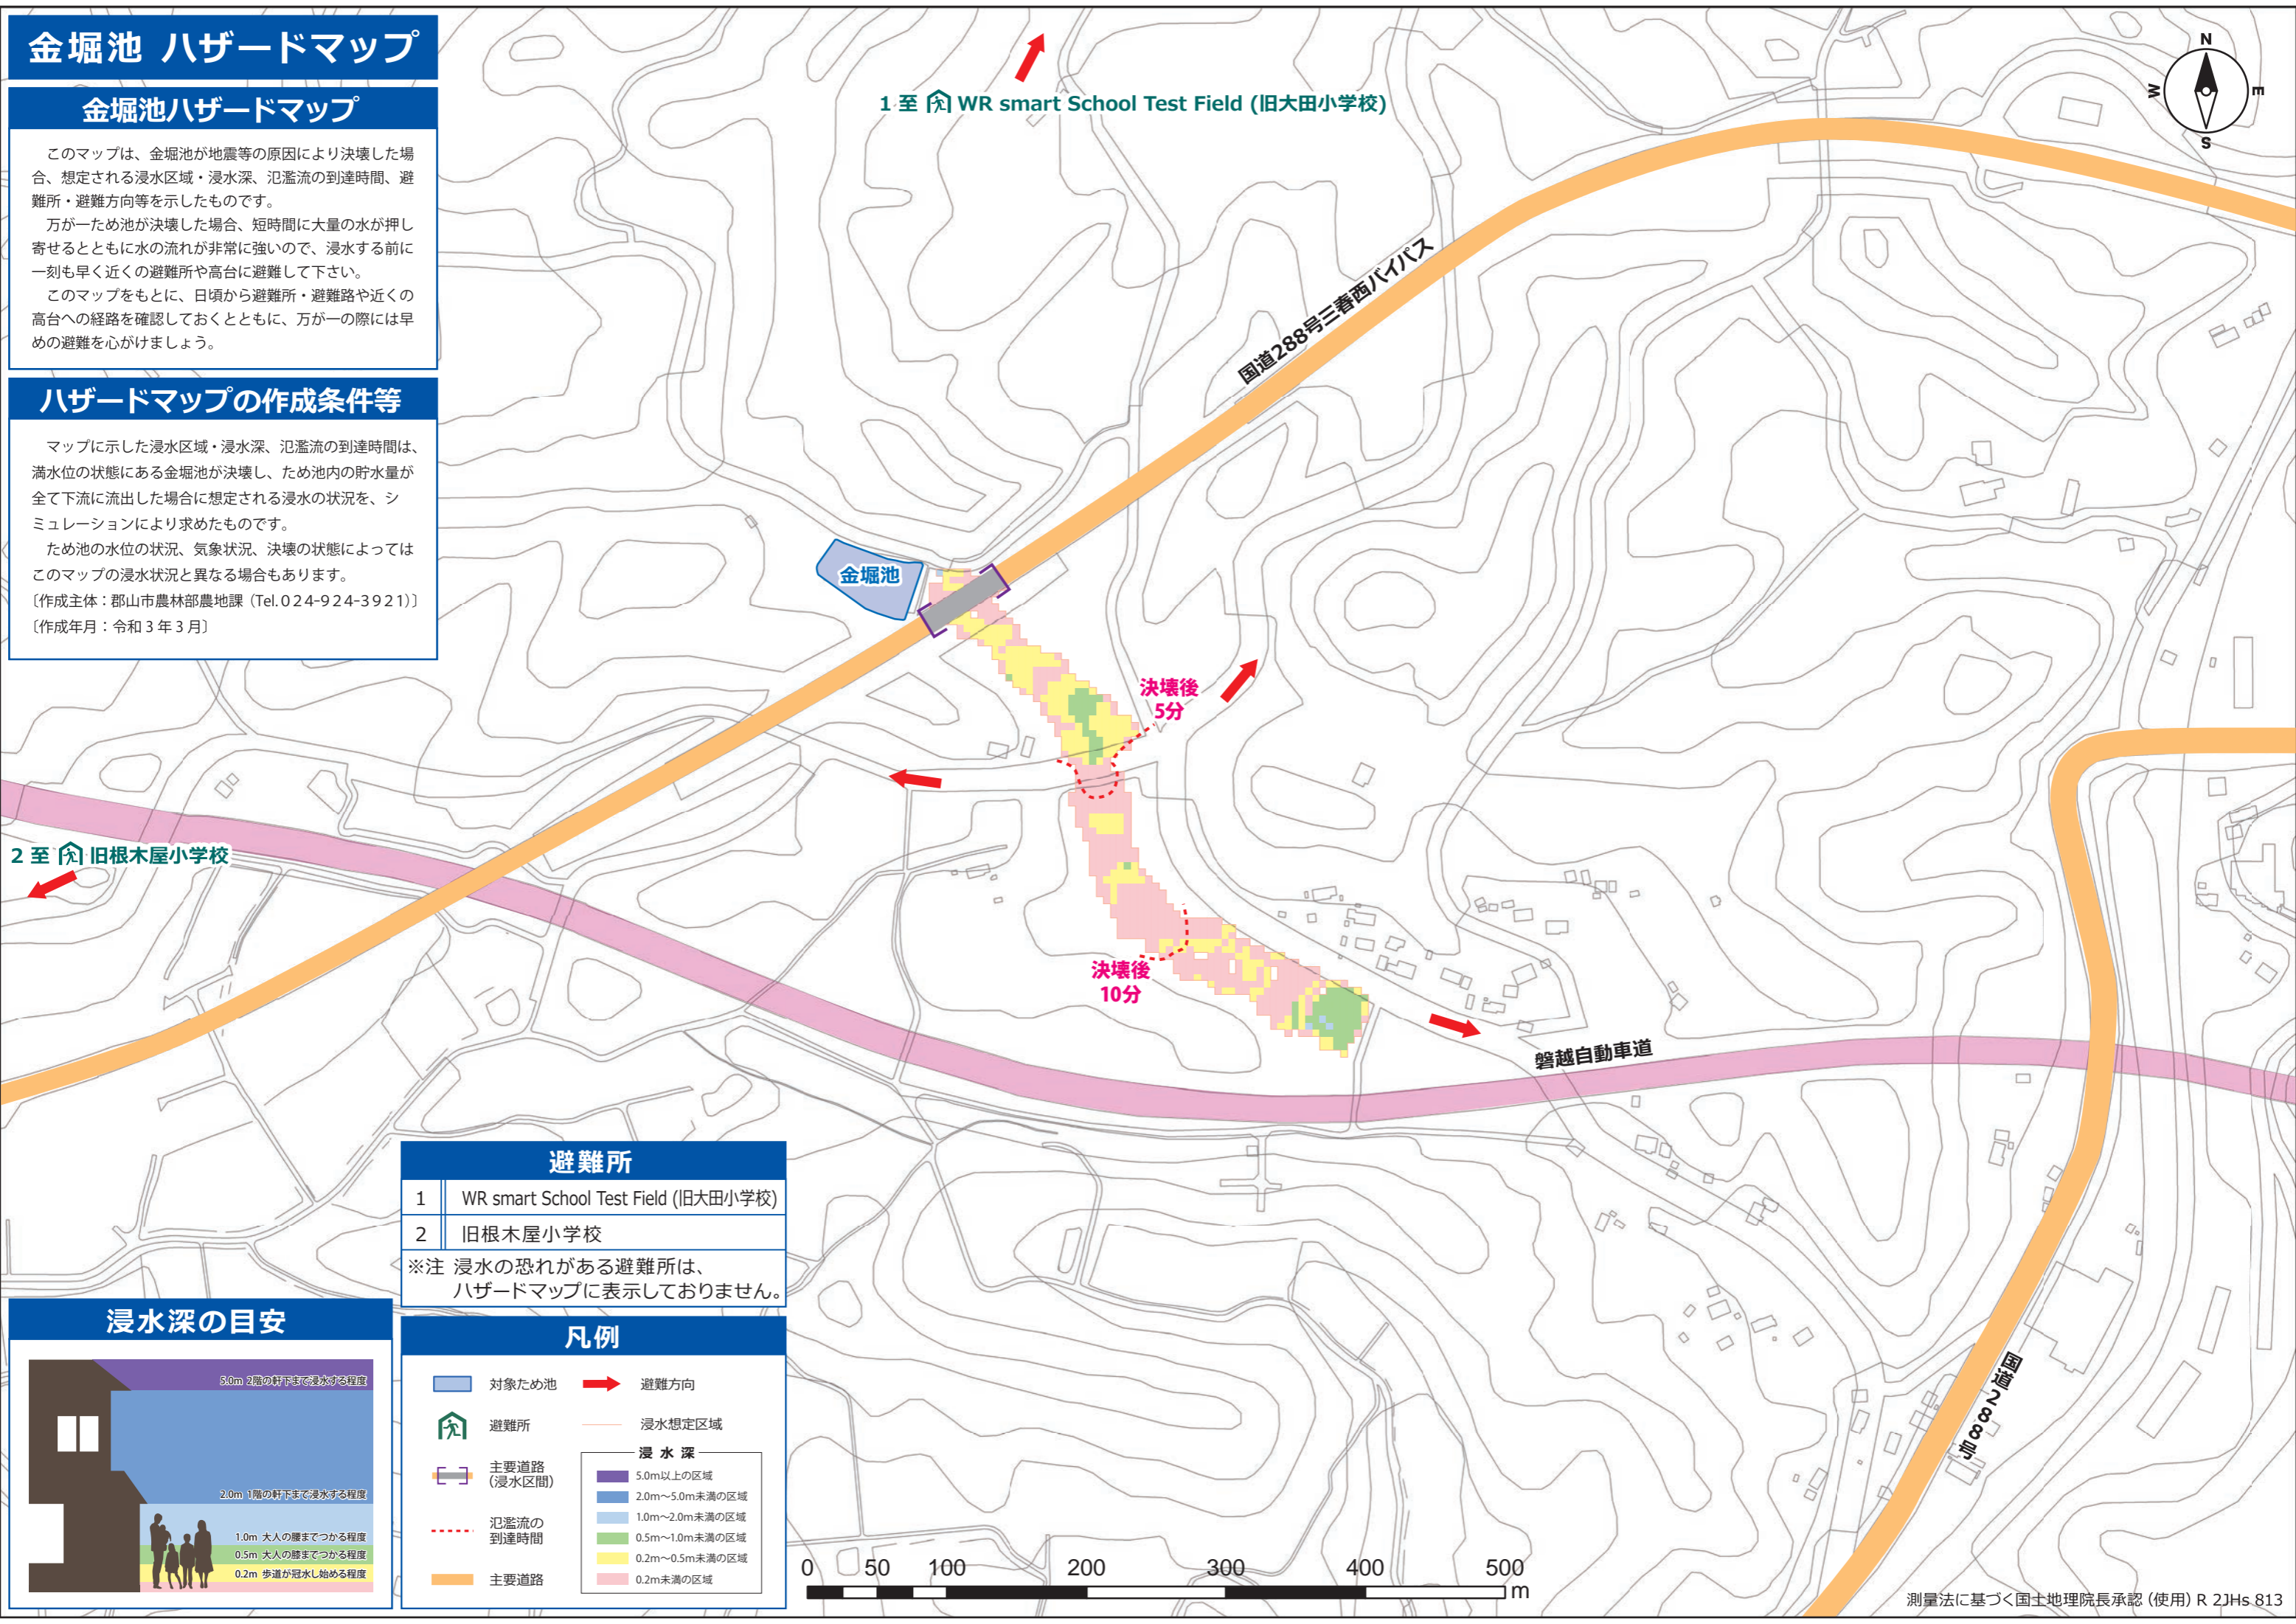
マップに示した浸水区域・浸水深、氾濫流の到達時間は、満水位の状態にある金堀池が決壊し、ため池内の貯水量が全て下流に流出した場合に想定される浸水の状況を、シミュレーションにより求めたものです。

ため池の水位の状況、気象状況、決壊の状態によってはこのマップの浸水状況と異なる場合もあります。

避難所	
1	WR smart School Test Field (旧大田小学校)
2	旧根木屋小学校
