## 西田学園 通学路の合同点検

《西田学園の通学路》①②③西田町鬼生田字町 地内（県道 二本松金屋線）

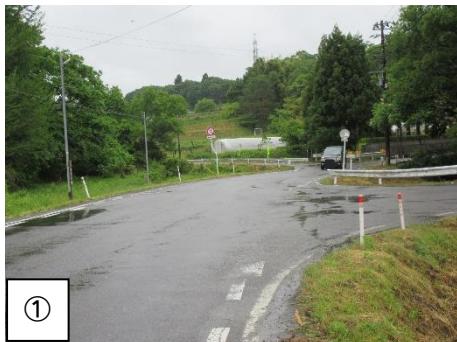
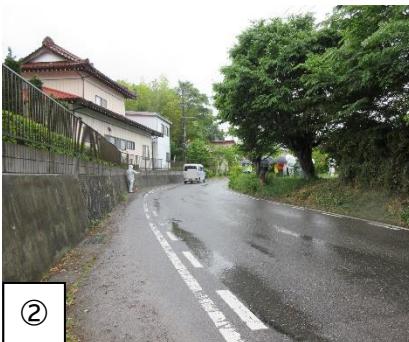
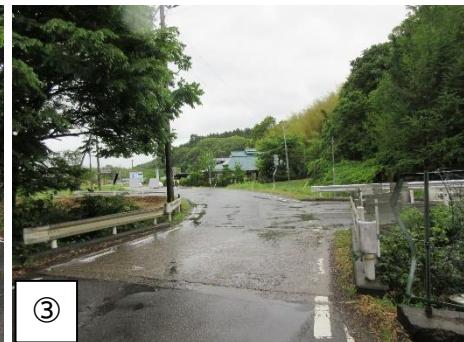
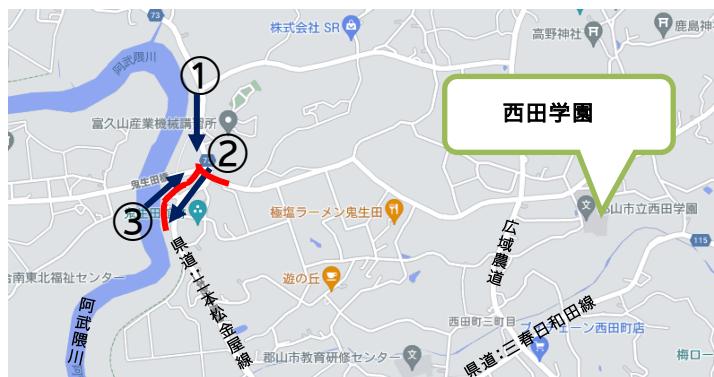
点検された県道は郡山と本宮を結ぶ通勤経路にあたり、登下校時には車両の往来が絶えません。特に鬼生田橋の交差点付近は幅員が狭い、雑木が茂る急カーブで、見通しがよくありません。自転車通学の生徒はこの交差点を学校へと右折していますが、点検当日も交差点では車両が減速せずに通過する一方、接道からの車の流入により渋滞が発生するなど、危険な様子が確認されました。

こうした状況を受けて、対策会議では、ドライバーへ減速を促す路面標示の設置や交差点のカラー舗装などの対策案が検討されました。さらに、県道における自転車の安全な横断方法についても協議されました。

- ◎減速を促す路面標示の設置
- ◎交差点のカラー舗装
- ◎通学路を示す看板設置
- ◎道路脇の雑木の伐採 等
