芳賀小学校 通学路の合同点検

日時：令和3年7月14日（水） 合同点検：午前9:20～午前 9:35

《芳賀小学校の通学路》①②③④横塚一丁目 地内

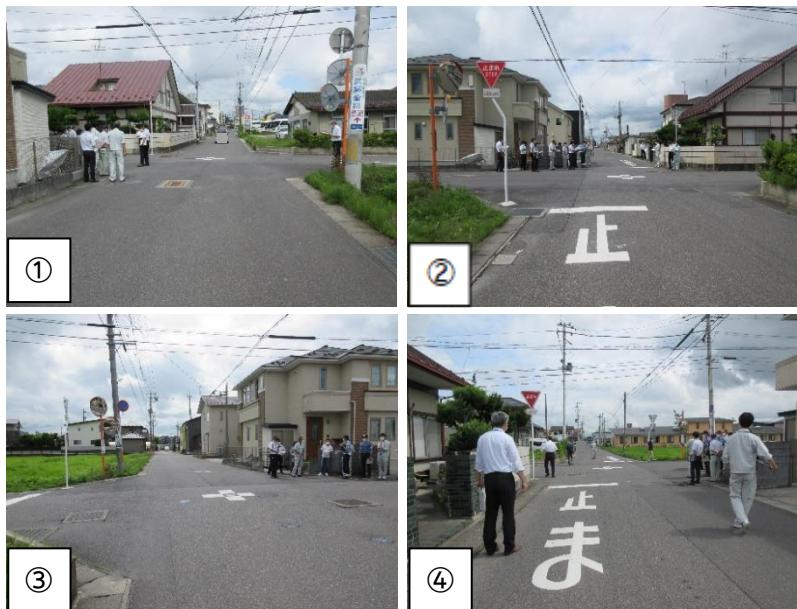
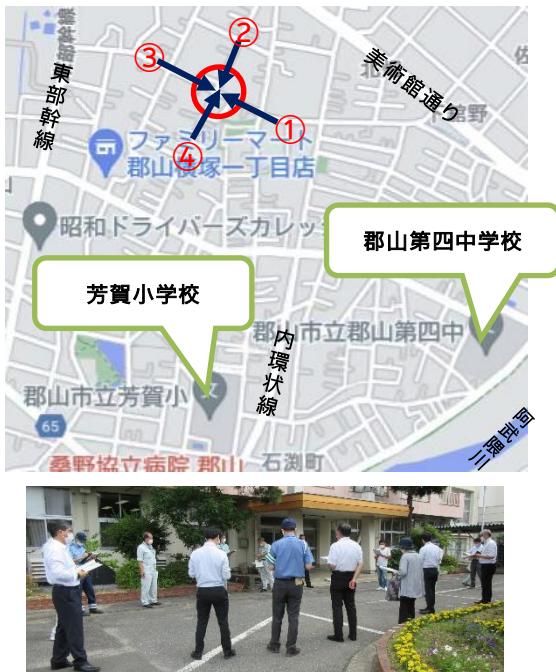
芳賀小学校では、東部幹線道路や美術館通りにほど近い横塚一丁目地区の交差点について点検が行われました。

交差点周辺は幹線道路への抜け道として日中も車両の往来が絶えません。特に交差点を東西に走る優先道路(箇所番号①③)では道路幅員の広さから交差点手前で速度を落とさず通過する車両が目立ちます。また、交差点内は住宅の隣により見通しが悪く、点検当日も南から合流する車両が一時停止規制を守らずに、交差点内に進入する様子も見られました。

- 路面標示の設置
- 交差点内カラー化の検討
- 外側線・グリーンベルトの設置
- 30kmの速度規制看板の設置
- 通学路を明示するのぼり旗の設置 等

この交差点には既に対策として十字マークや自発光鉄等が設置されていますが、対策会議では更なる注意喚起に向けて路面標示の設置や交差点内のカラー化について検討されたほか、交差点東側には児童の歩行空間を明示する外側線やグリーンベルトの設置も検討されました。また、周辺道路にかかる時速30kmの速度規制については、看板の設置等により周知強化を図っていくことも確認されました。
