■大規模盛土造成地調査の目的
平成7年の兵庫県南部地震（阪神・淡路大震災）、平成16年の新潟県中越地震、平成23年の東北地方太平洋沖地震（東日本大震災）等において、谷や沢を埋めた盛土や斜面に覆付けした盛土等が滑动が発生し、多くの宅地被害が発生しました。郡山市では、大規模盛土造成地が身近に存在するかどうかを知っていただくことで、市民の皆様の防災意識を高めていただくことを主な目的として調査を行いました。
盛土調査の結果を大規模盛土造成地分布マップとして公表いたします。

■大規模盛土造成地とは
大規模盛土造成地とは、宅地を確保するために、谷を埋めて施工した盛土造成地のうち、谷地形を埋めて造成された面積3,000平方メートル以上の『谷埋め型大規模盛土造成地』、または、斜面に覆付けされた原地形の勾配が20度以上かつ盛土高さ5メートル以上の『覆付け型大規模盛土造成地』をいいます。

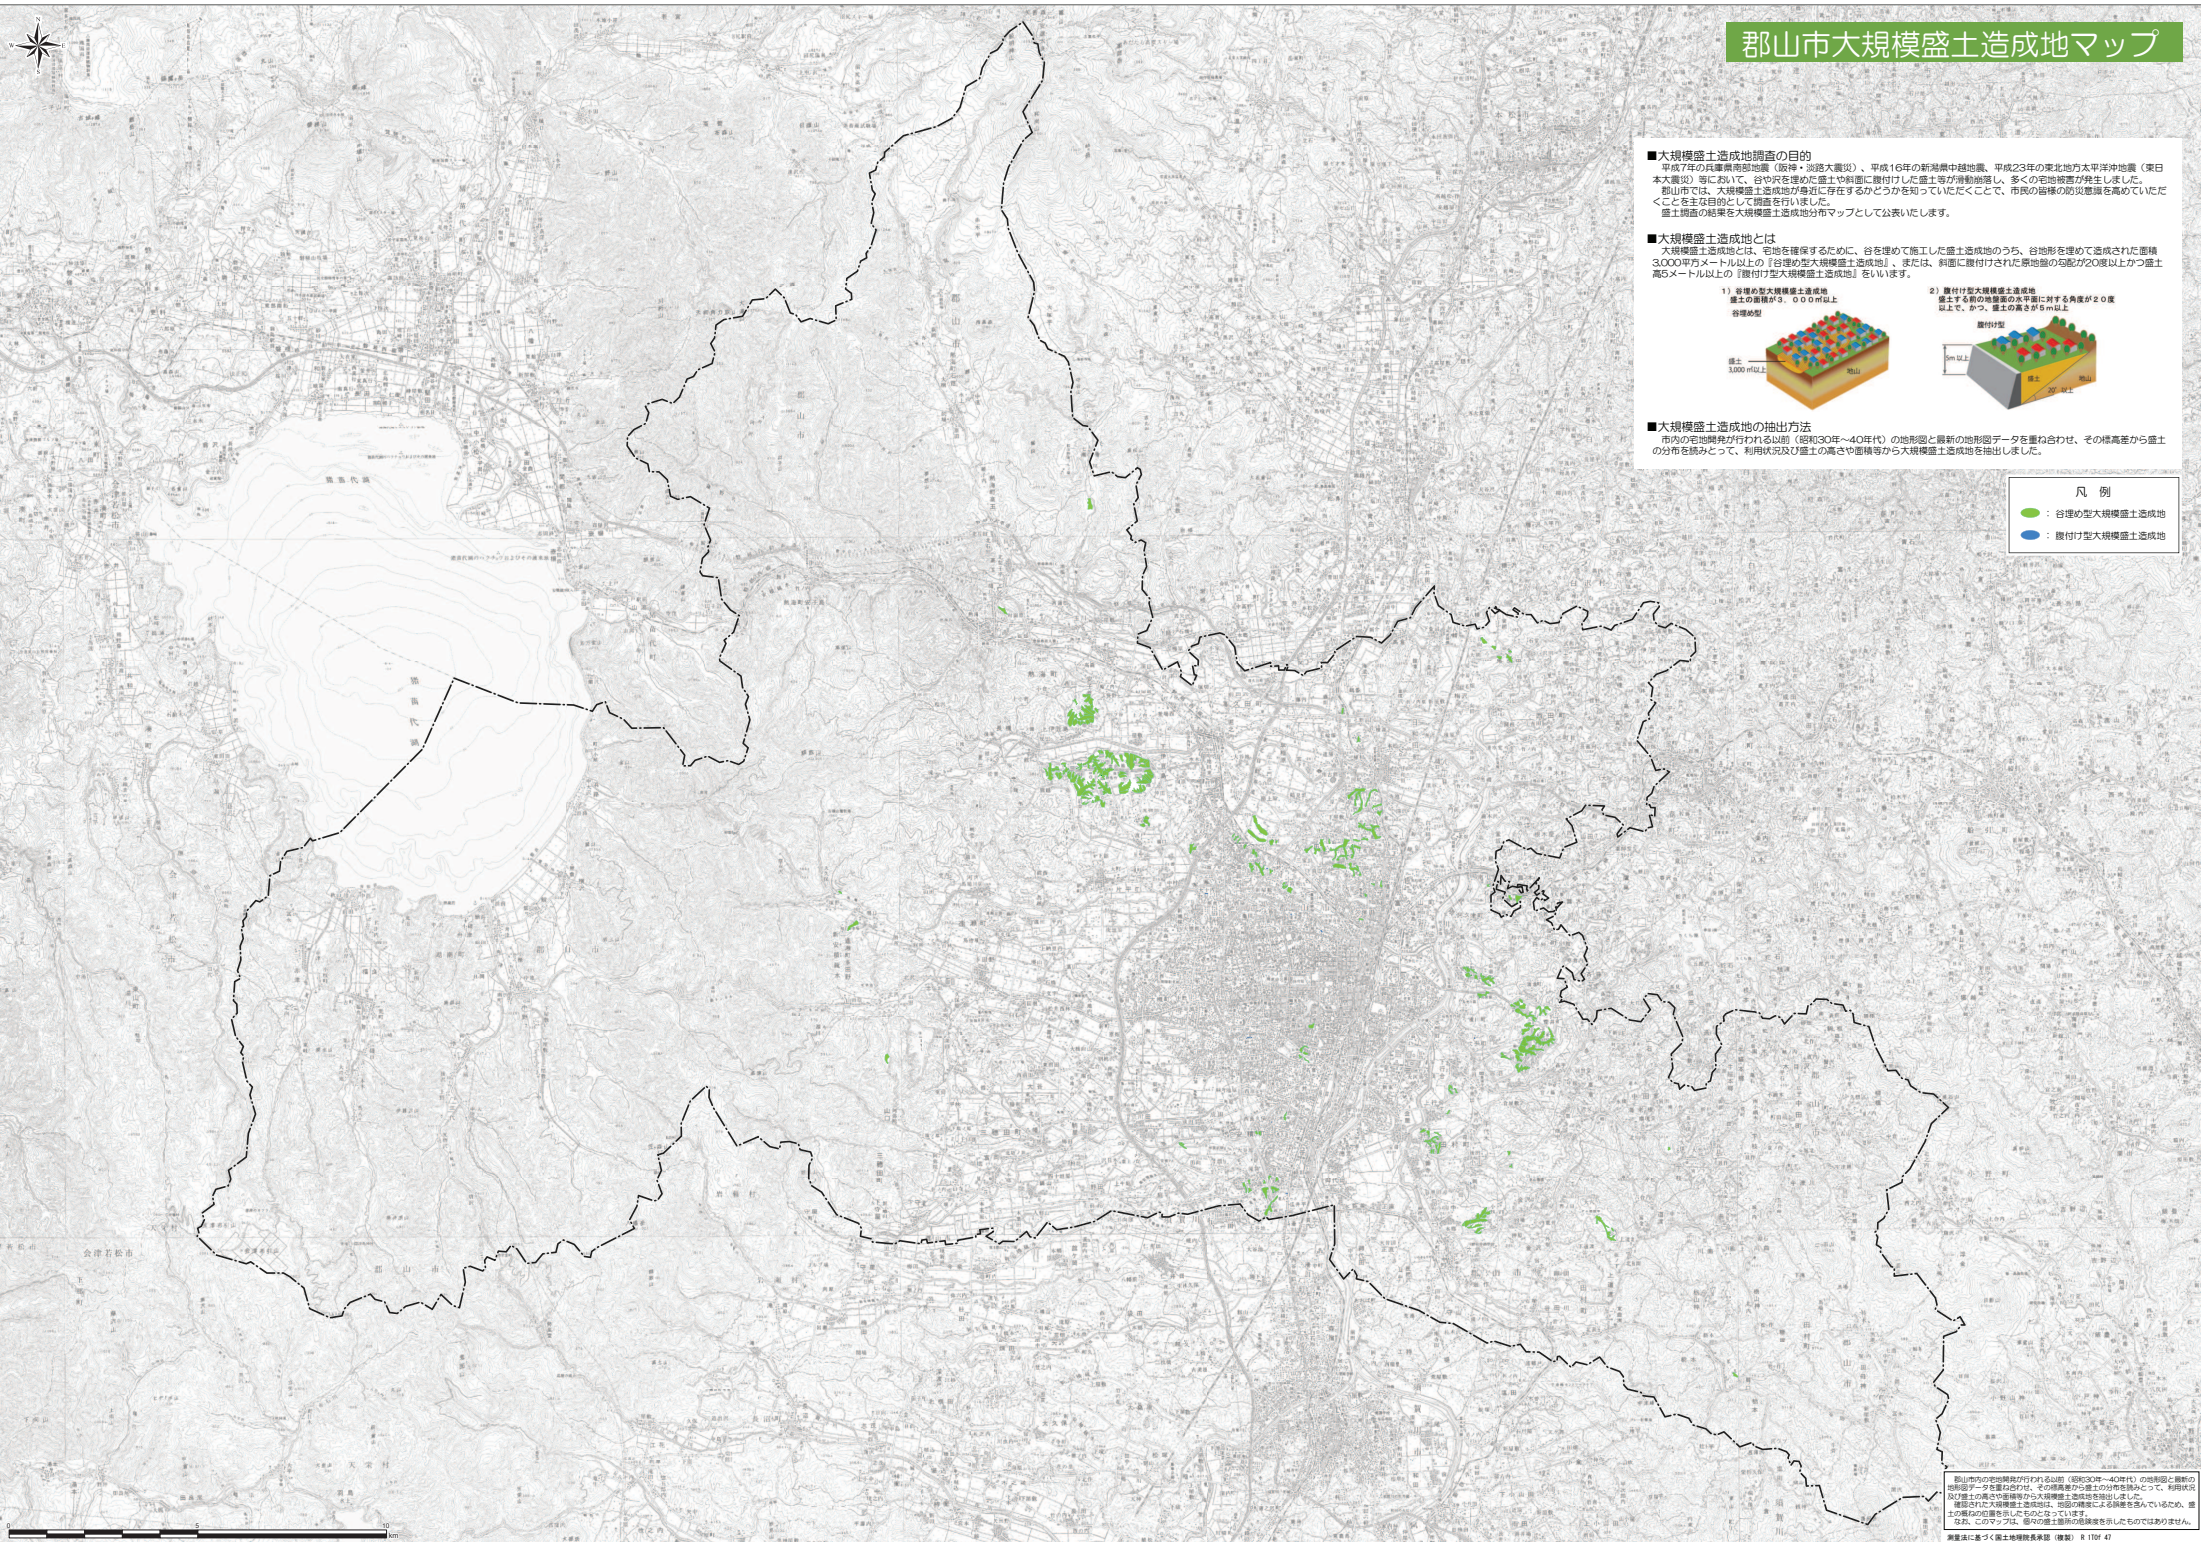
1) 谷埋め型大規模盛土造成地
盛土の厚さが、0.0m以上
谷埋め型

2) 覆付け型大規模盛土造成地
盛土する側の傾斜の長さの水平に對する角度が20度以上で、かつ、盛土の高さが5m以上
覆付け型

■大規模盛土造成地の抽出方法
市内の宅地開発が行われる以前（昭和30年～40年代）の地形図と最新の地形図データを重ね合わせ、その標高差から盛土の分布を眺みとって、利用状況及び盛土の高さや面積等から大規模盛土造成地を抽出しました。
