多田野小学校・逢瀬中学校 通学路の合同点検

日時：令和4年5月26日（木）

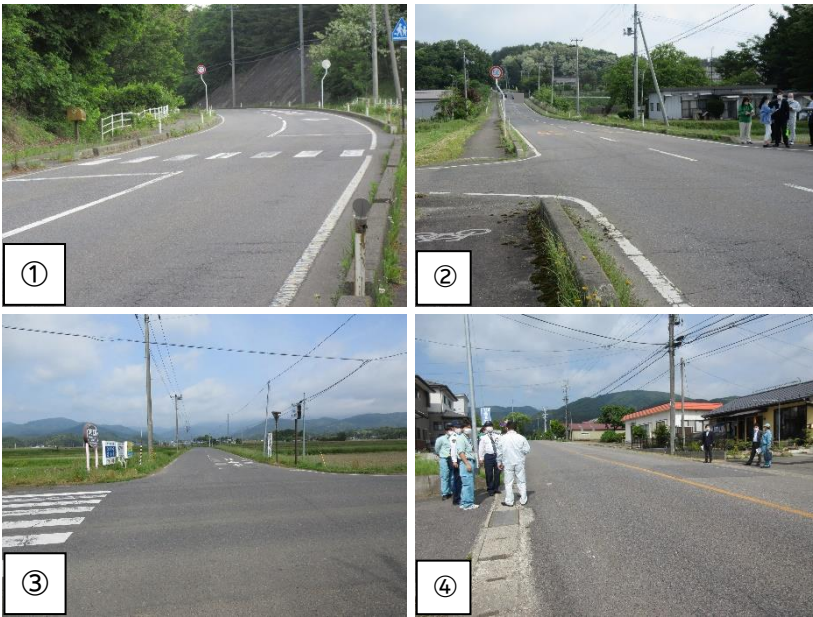
点検箇所

①逢瀬町多田野字長倉山 地内
(県道:長沼喜久田線)

中学校前の横断歩道周辺は、夕方になると防犯灯の照明が届かず暗くなり、ドライバーが横断待ちをする生徒の姿を目視できない恐れがあります。

②逢瀬町多田野字馬捨場 地内
(県道:長沼喜久田線)

見通しの良い直線道路を坂の勾配により車両が速度を出して通行しています。

③逢瀬町多田野字西久保 地内
(県道:長沼喜久田線)

点検箇所となる交差点では多くの車両がスピードを出して通行するため、児童の横断が危険です。また、交差点西側の市道には歩道がありません。

④逢瀬町多田野字山田原 地内
(県道:郡山湖南線)

児童が渡る県道には横断歩道が設置されていないうえ、集合場所となる山田原集会所までは路肩部が狭く、十分な歩行スペースがありません。

①について 『学校の木の剪定』『反射材の着用』『反射材の設置(道路鎮)』『速度取り締まり』『立哨活動』等
※ 防犯灯は後日、横断歩道寄りに移設されました。

②について 『通学路変更の検討』『横断歩道の設置』『速度取り締まり』『外側線の補修』等
③について 『外側線の補修』『路面標示の設置』『除草』『速度規制及び取り締まり』『立哨活動』等
④について 『横断歩道設置の検討』『除草』『未舗装部(道路用地)の舗装(歩行スペースの拡幅)』『立哨活動』等
