安積第一小学校、永盛小学校 通学路の合同点検

本市では平成24年度から、通学路の安全を確保し、交通事故を防止するために、国・県・市の道路管理者、警察、教育委員会、学校、PTA、地域の自治会連合会、交通安全関係団体等と連携して通学路の合同点検を行っています。平成30年度も危険箇所として各市立学校や地域の皆様からあげられた通学路の安全点検を実施しています。

日時：平成30年7月4日（水）

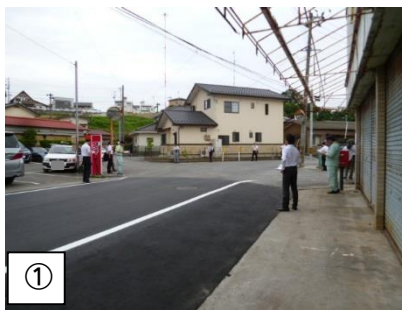
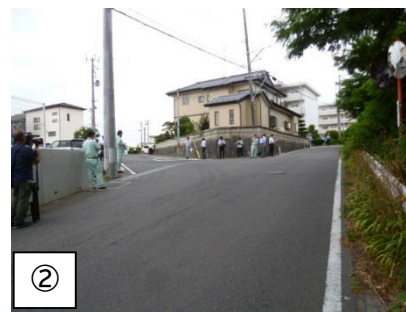
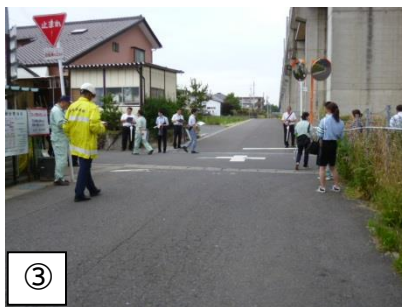
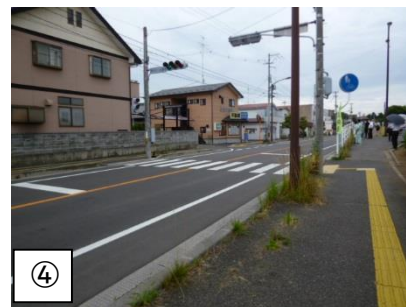
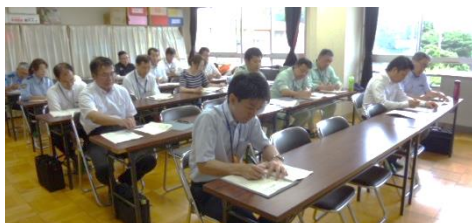
安積第一小学校の点検箇所となる交差点(箇所番号①)は、見通しの悪い変則交差点のため、ドライバーが児童の横断に気づかず進入する恐れがあります。また、交差点付近では歩道が一部途切れていることから、子どもたちの歩行スペースが明確ではありません。

続いて、永盛小学校では、東北新幹線高架下の交差点(箇所番号③)について点検が実施されました。幅員の狭い道路が交差する点検箇所では、幹線道路へ抜ける通過車両に加え、高校や大学へと急ぐ自転車の走行も多く見られます。

- ① 「外側線の引き直し(内側へ)」 「グリーンベルトの設置」 「ラバーポールの設置」 「路面標示の設置」等
- ② 「交差点のカラー化」 「路面標示の設置」等

- ③ 「路面標示の設置」 「外側線の設置」 「草刈り」 「停止線の補修」等
- ④ 「速度規制の看板設置」 「自転車マナーの指導」等

これを受け、対策会議では、減速を促す路面標示やグリーンベルトの設置(歩行部を緑色にカラー化する)について検討されました。

これを受け、対策会議では、減速を促す路面標示や歩行空間を明確にする外側線の設置について検討されました。
