安積第二小学校・安積第二中学校 通学路の合同点検

本市では平成24年度から、通学路の安全を確保し、交通事故を防止するために、国・県・市の道路管理者、警察、教育委員会、学校、PTA、地域の自治会連合会、交通安全関係団体等と連携して通学路の合同点検を行っています。令和5年度も危険箇所として各市立学校や地域の皆様からあげられた通学路の安全点検を実施しています。

日時：令和5年6月6日（火）

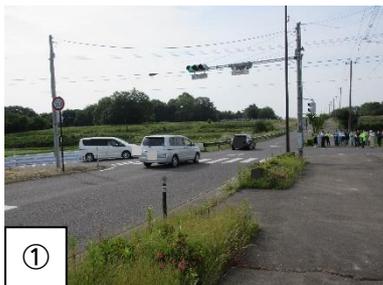
①

①安積町牛庭二丁目 地内(市道：牛庭大槻線)

押しボタン式信号機が設置された交差点では、児童が横断する箇所(南から北)に横断歩道が設置されていません。更に、南から左折する車両が減速せずに交差点に進入するケースも見られることから、横断時の安全確保が課題になっています。

①について

- 横断歩道の設置
- 区画線の補修(再塗装) 等

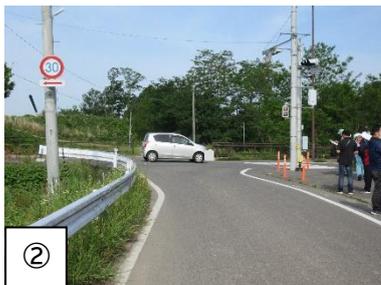
②

②三穂田町川田字南下川原 地内(市道：田向南下川原線)

住宅街サンステージこおりやまから通学する大勢の子ども達が横断する交差点になります。車両の通勤経路にもあたるため、付近では渋滞が発生し、横断待ちの児童生徒と車両との接触が危惧されます。

②について

- ラバーボールの補修・増設

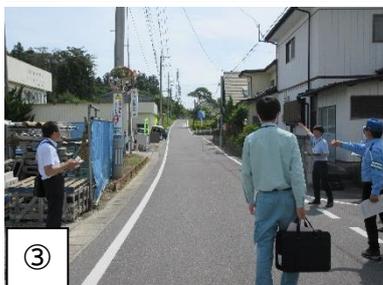
③

③安積町笹川字明見前 地内(市道：笹川川田線)

非常に幅員の狭い住宅街の通学路は下り坂の勾配により、車両がスピードを出して通過します。通学時間帯は中高生の自転車や児童の登校班、バスや車両の往来等で交通が錯綜します。

③について

- グリーンベルトの設置

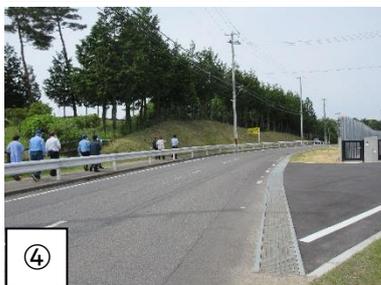
④

④安積町笹川字平ノ上 地内(市道：安積成田線)

国道4号から県道(仁井田郡山線)に至る安積第三小学校北側の通学路は交通量が多く、大型車両の通行も頻繁です。この道路に設置された南側の歩道では、小学校へ向かう児童に加え中高生の自転車も通行するため、歩行者と自転車が歩道内で混在します。

④について

- 区画線の補修(再塗装)
- 路面標示(スピード注意等) の設置 等
