通学路対策箇所図 (行健中学校)

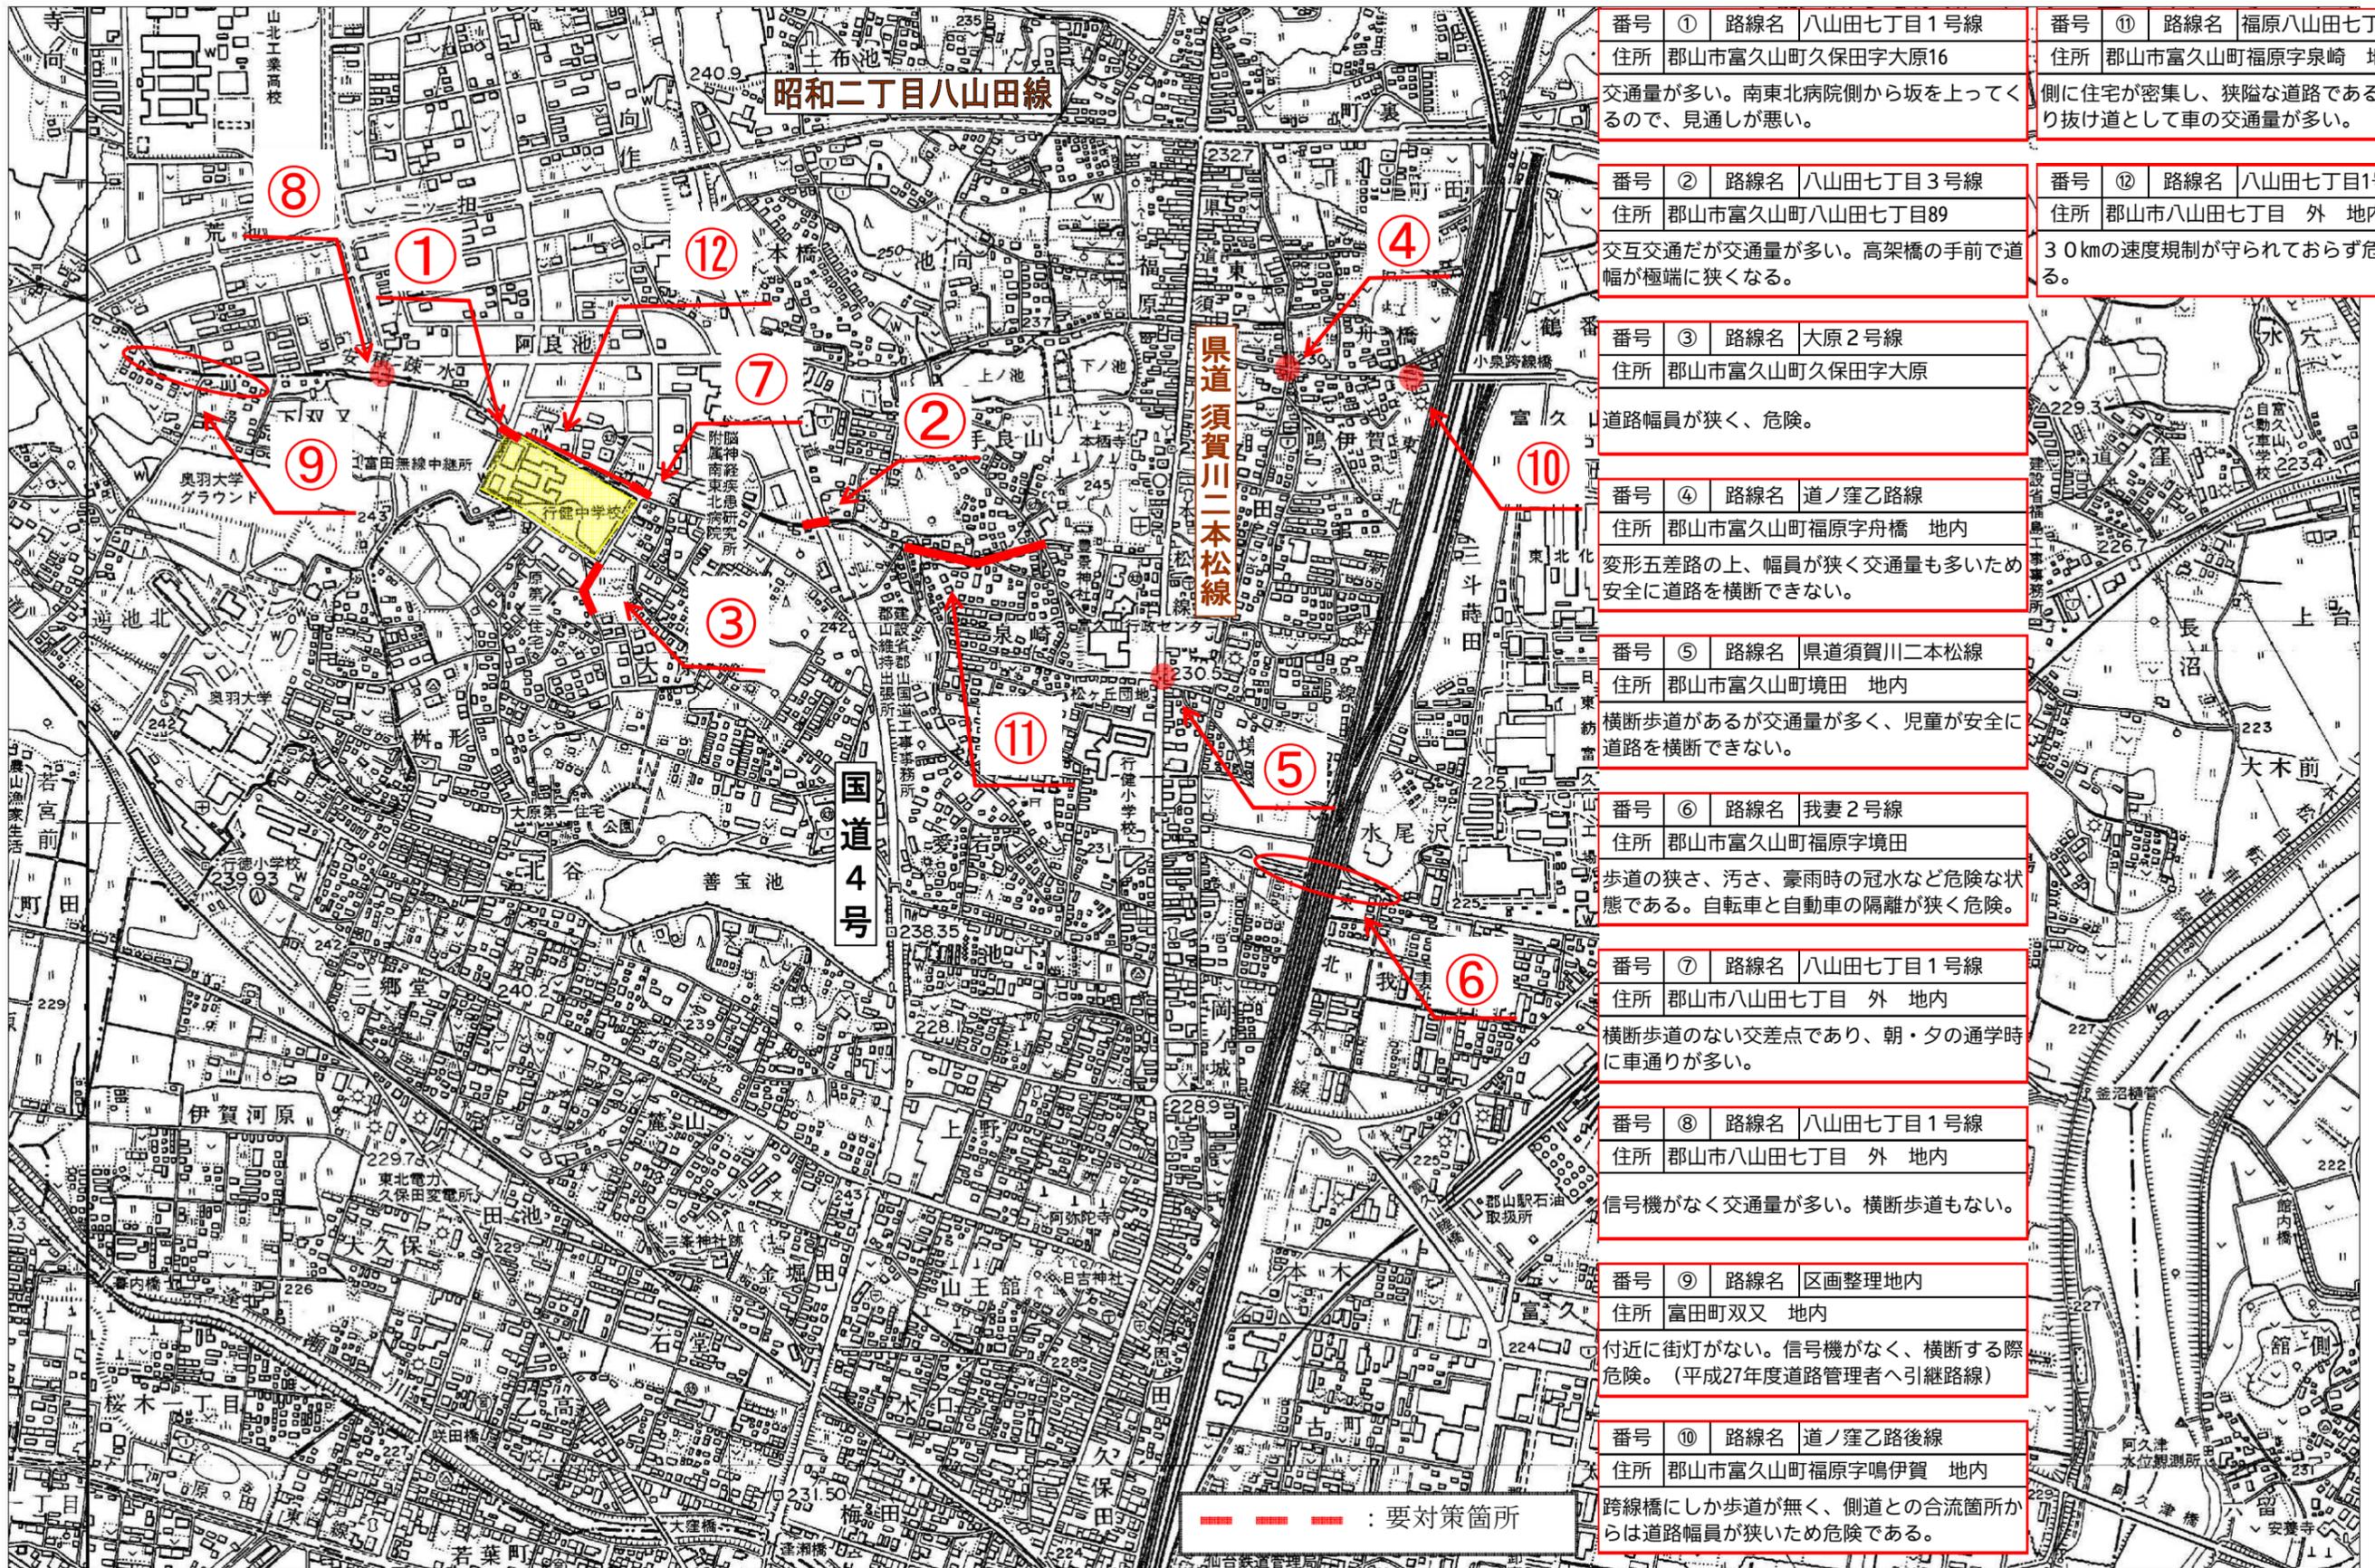
中央

番号 ① 路線名 八山田七丁目1号線
住所 郡山市富久山町久保田字大原16
交通量が多い。南東北病院側から坂を上ってくるので、見通しが悪い。

番号 ② 路線名 八山田七丁目3号線
住所 郡山市富久山町八山田七丁目89
交互交通だが交通量が多い。高架橋の手前で道幅が極端に狭くなる。

番号 ③ 路線名 大原2号線
住所 郡山市富久山町久保田字大原
道路幅員が狭く、危険。

番号 ④ 路線名 道ノ窪乙路線
住所 郡山市富久山町福原字舟橋 地内
変形五差路の上、幅員が狭く交通量も多いため安全に道路を横断できない。

番号 ⑤ 路線名 県道須賀川二本松線
住所 郡山市富久山町境田 地内
横断歩道があるが交通量が多く、児童が安全に道路を横断できない。

番号 ⑥ 路線名 我妻2号線
住所 郡山市富久山町福原字境田
歩道の狭さ、汚さ、豪雨時の冠水など危険な状態である。自転車と自動車の隔離が狭く危険。

番号 ⑦ 路線名 八山田七丁目1号線
住所 郡山市八山田七丁目 外 地内
横断歩道のない交差点であり、朝・夕の通学時に車通りが多い。

番号 ⑧ 路線名 八山田七丁目1号線
住所 郡山市八山田七丁目 外 地内
信号機がなく交通量が多い。横断歩道もない。

番号 ⑨ 路線名 区画整理地内
住所 富田町双又 地内
付近に街灯がない。信号機がなく、横断する際危険。(平成27年度道路管理者へ引継路線)

番号 ⑩ 路線名 道ノ窪乙路後線
住所 郡山市富久山町福原字鳴伊賀 地内
跨線橋にしか歩道が無く、側道との合流箇所からは道路幅員が狭いため危険である。

番号 ⑪ 路線名 福原八山田七丁目線
住所 郡山市富久山町福原字泉崎 地内
側に住宅が密集し、狭隘な道路である。朝の通り抜け道として車の交通量が多い。

番号 ⑫ 路線名 八山田七丁目1号線
住所 郡山市八山田七丁目 外 地内
30kmの速度規制が守られておらず危険である。
