海老根小学校

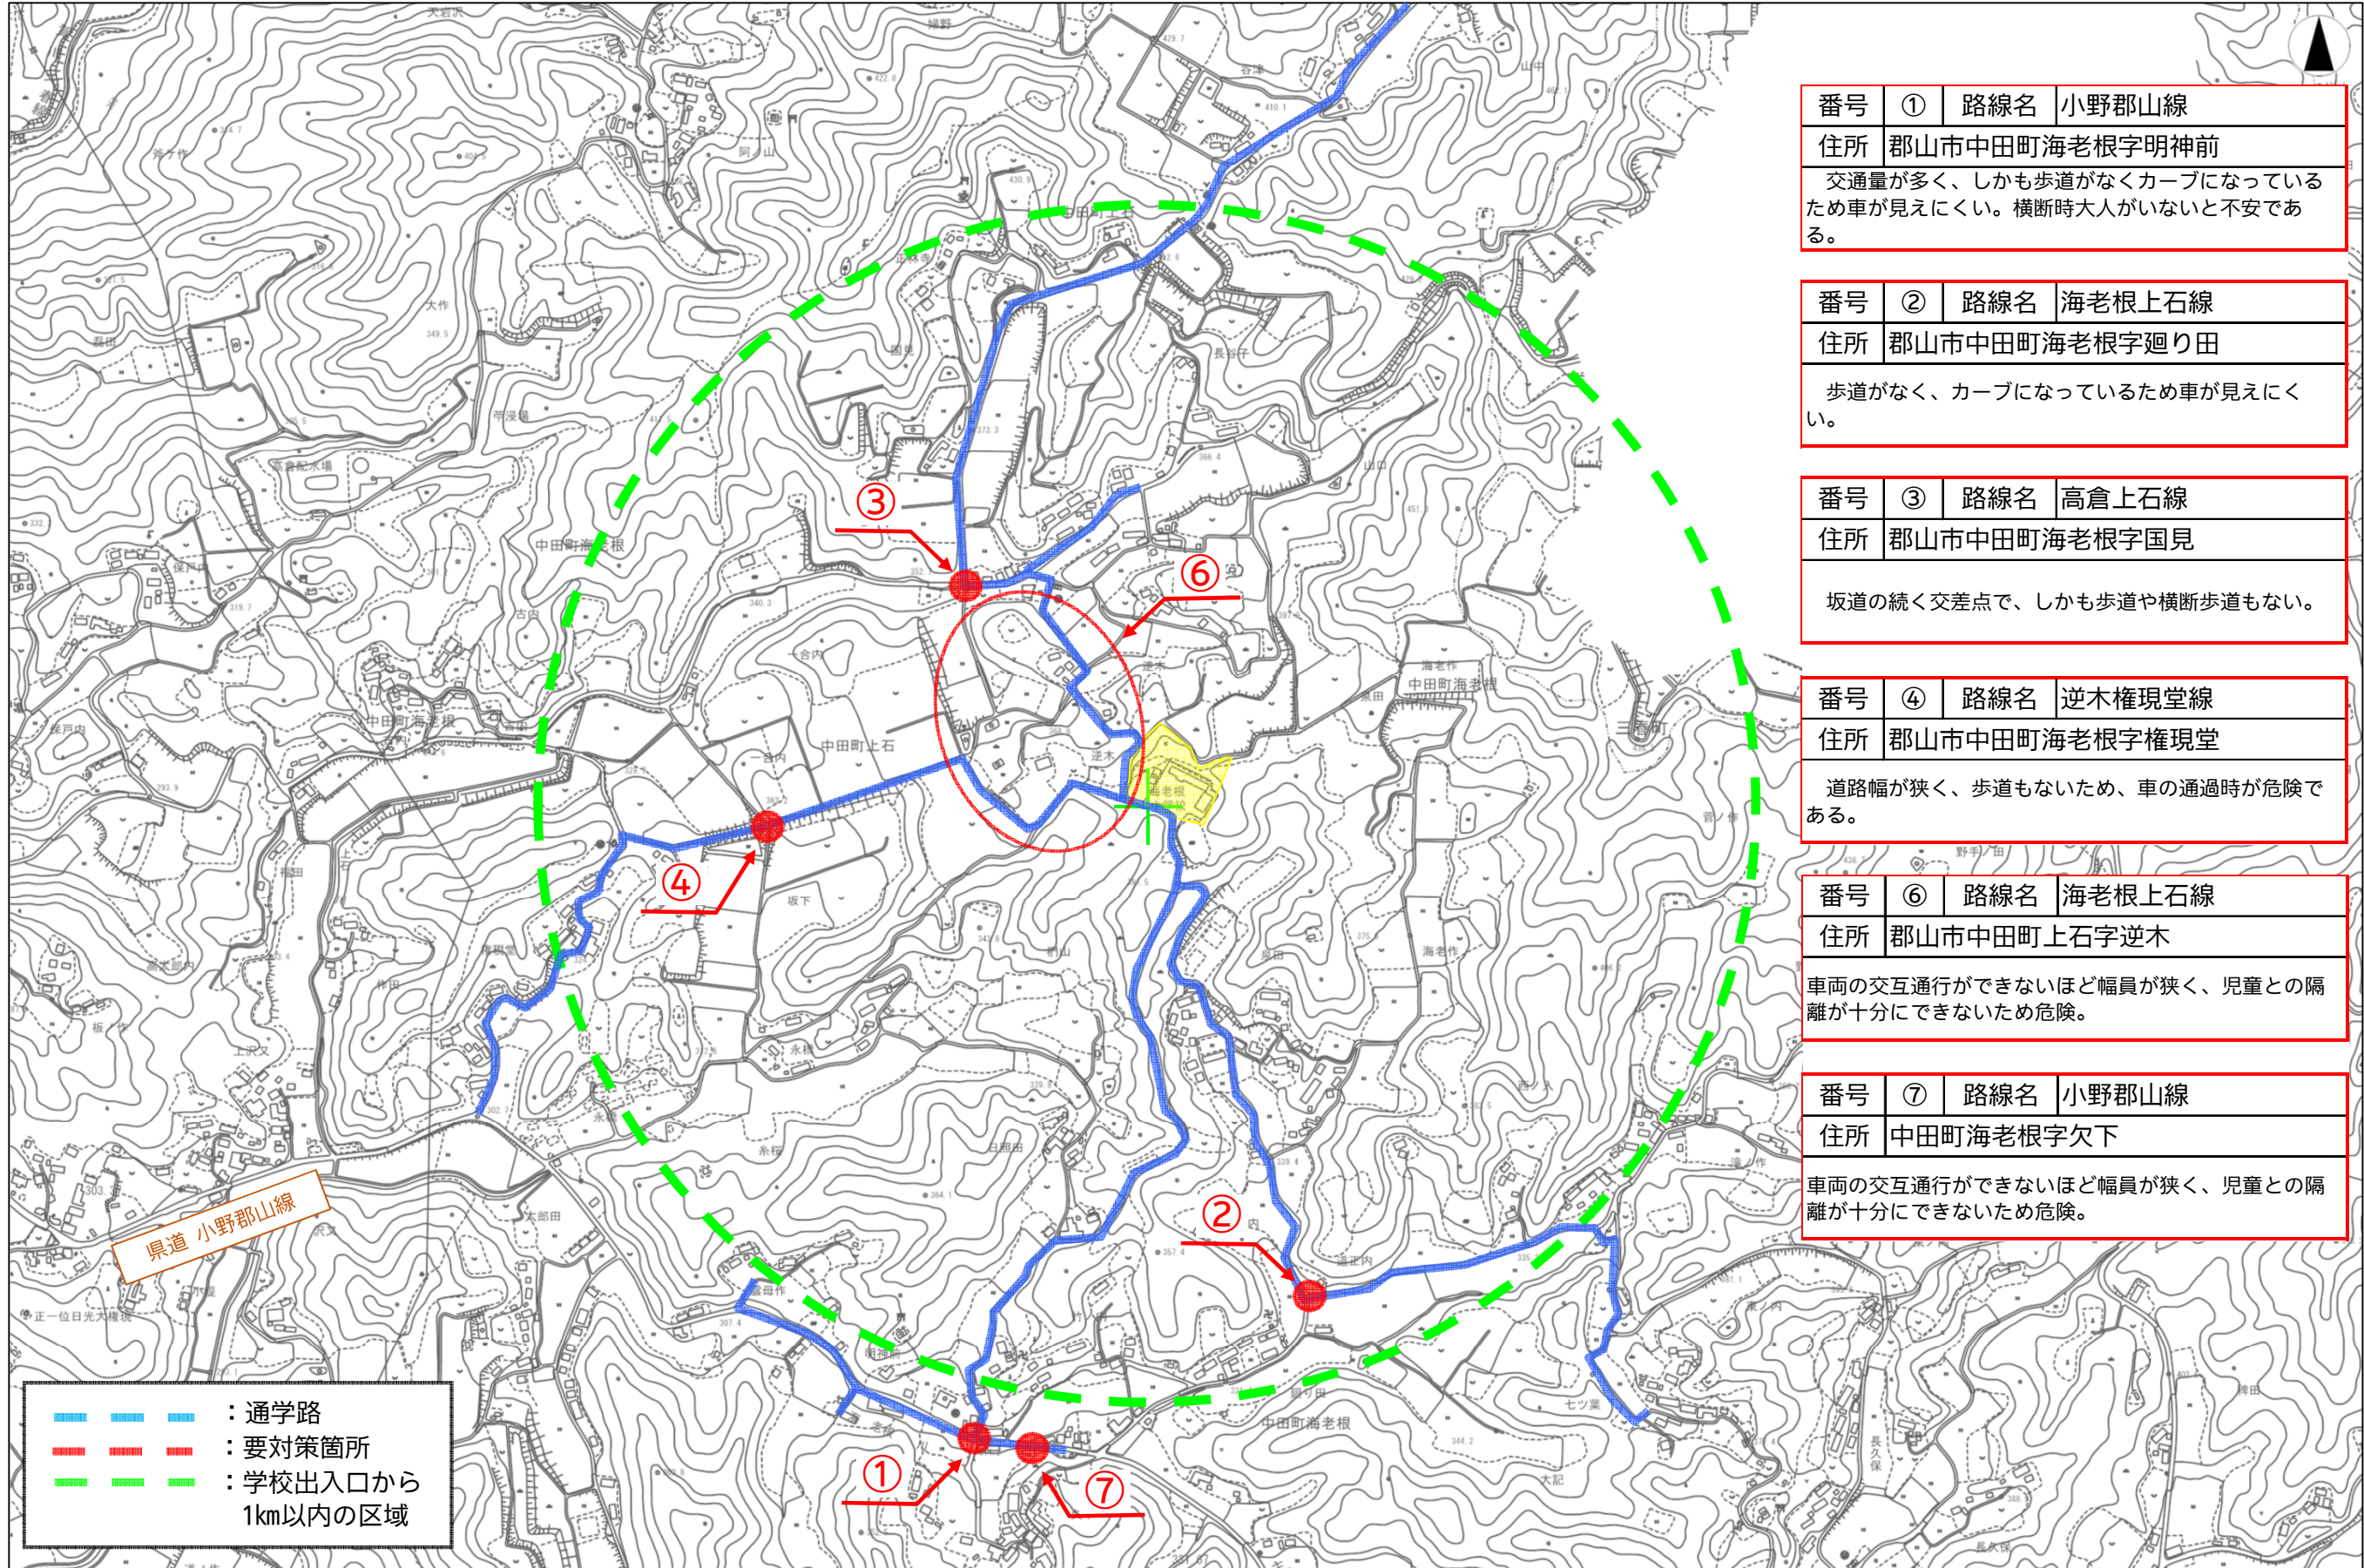
①

| 交通量が多く、しかも歩道がなくカーブになっているため車が見えにくい。横断時大人がいないと不安である。 | | | |

| 歩道がなく、カーブになっているため車が見えにくい。 | | | |

坂道の続く交差点で、しかも歩道や横断歩道もない。

| 道路幅が狭く、歩道もないため、車の通過時が危険である。 | | | |

車両の交互通行ができないほど幅員が狭く、児童との隔離が十分にできないため危険。

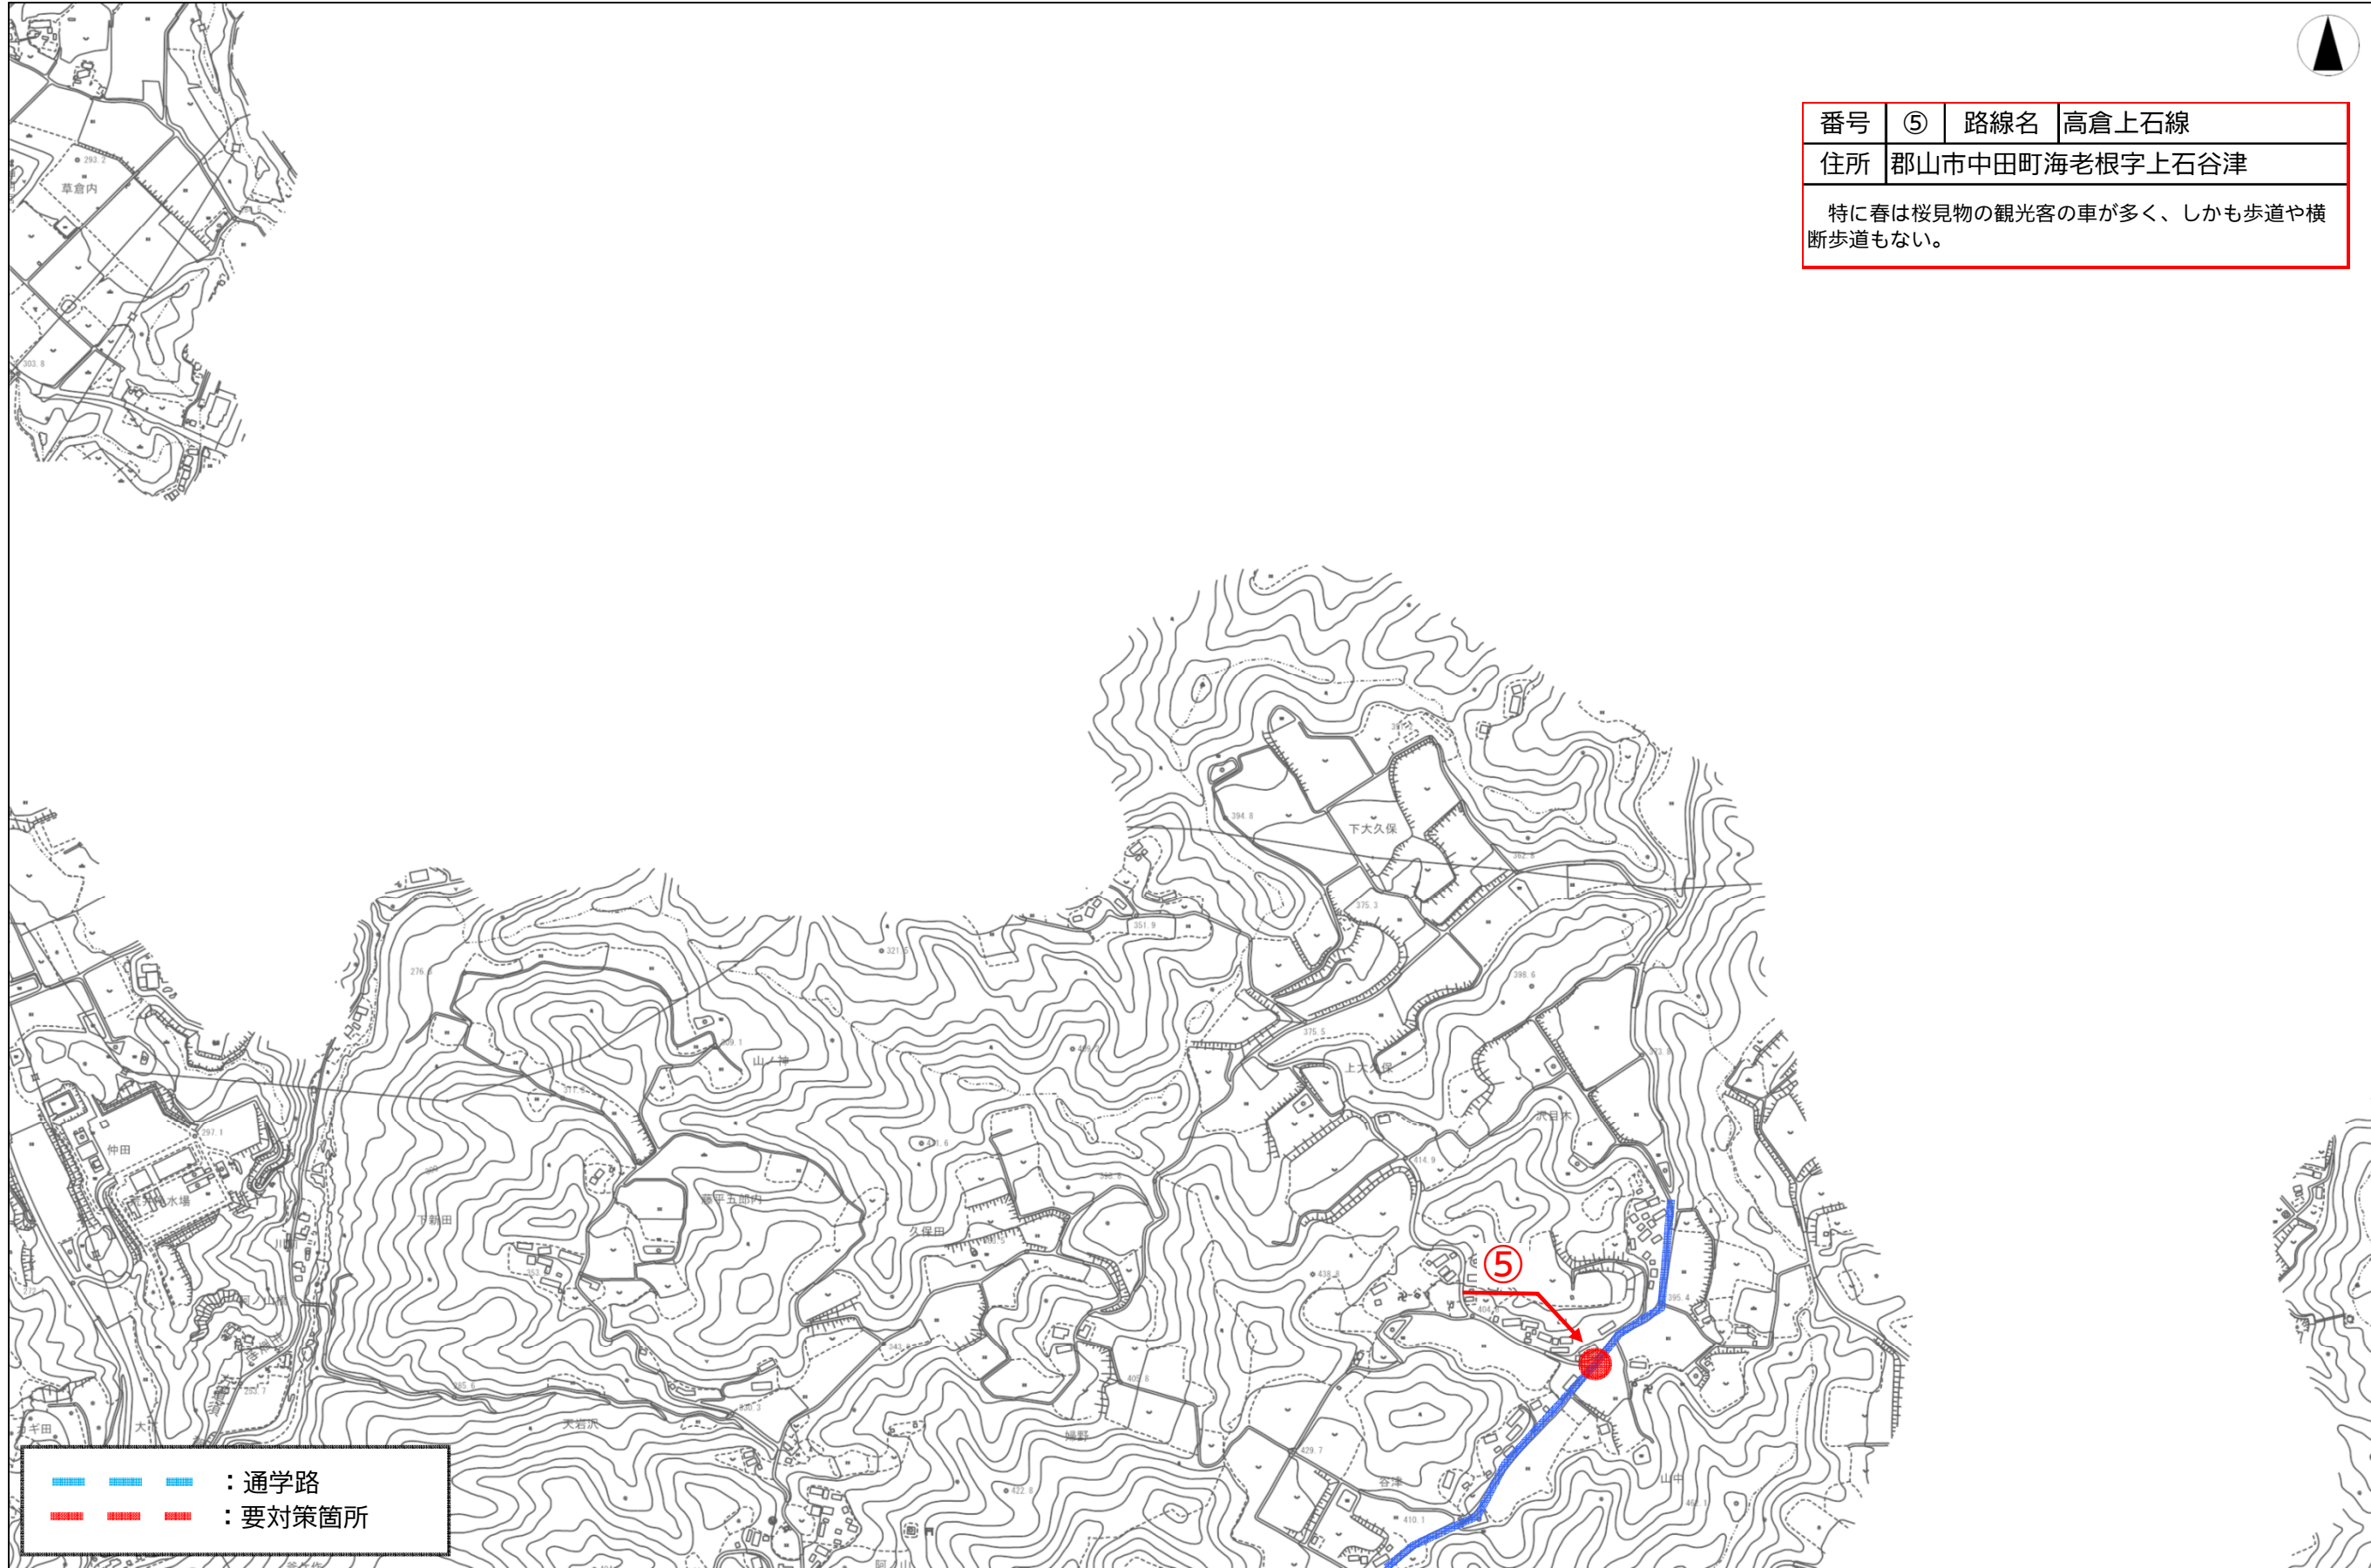
②

| 特に春は桜見物の観光客の車が多く、しかも歩道や横断歩道もない。 | | | |
